Boletim das Águas

Informativo mensal sobre o monitoramento da
água nos rios Doce, do Carmo e Gualaxo do Norte.

Edição 5
Dados de JAN | 2021

Informações mais recentes validadas pela Fundação Renova

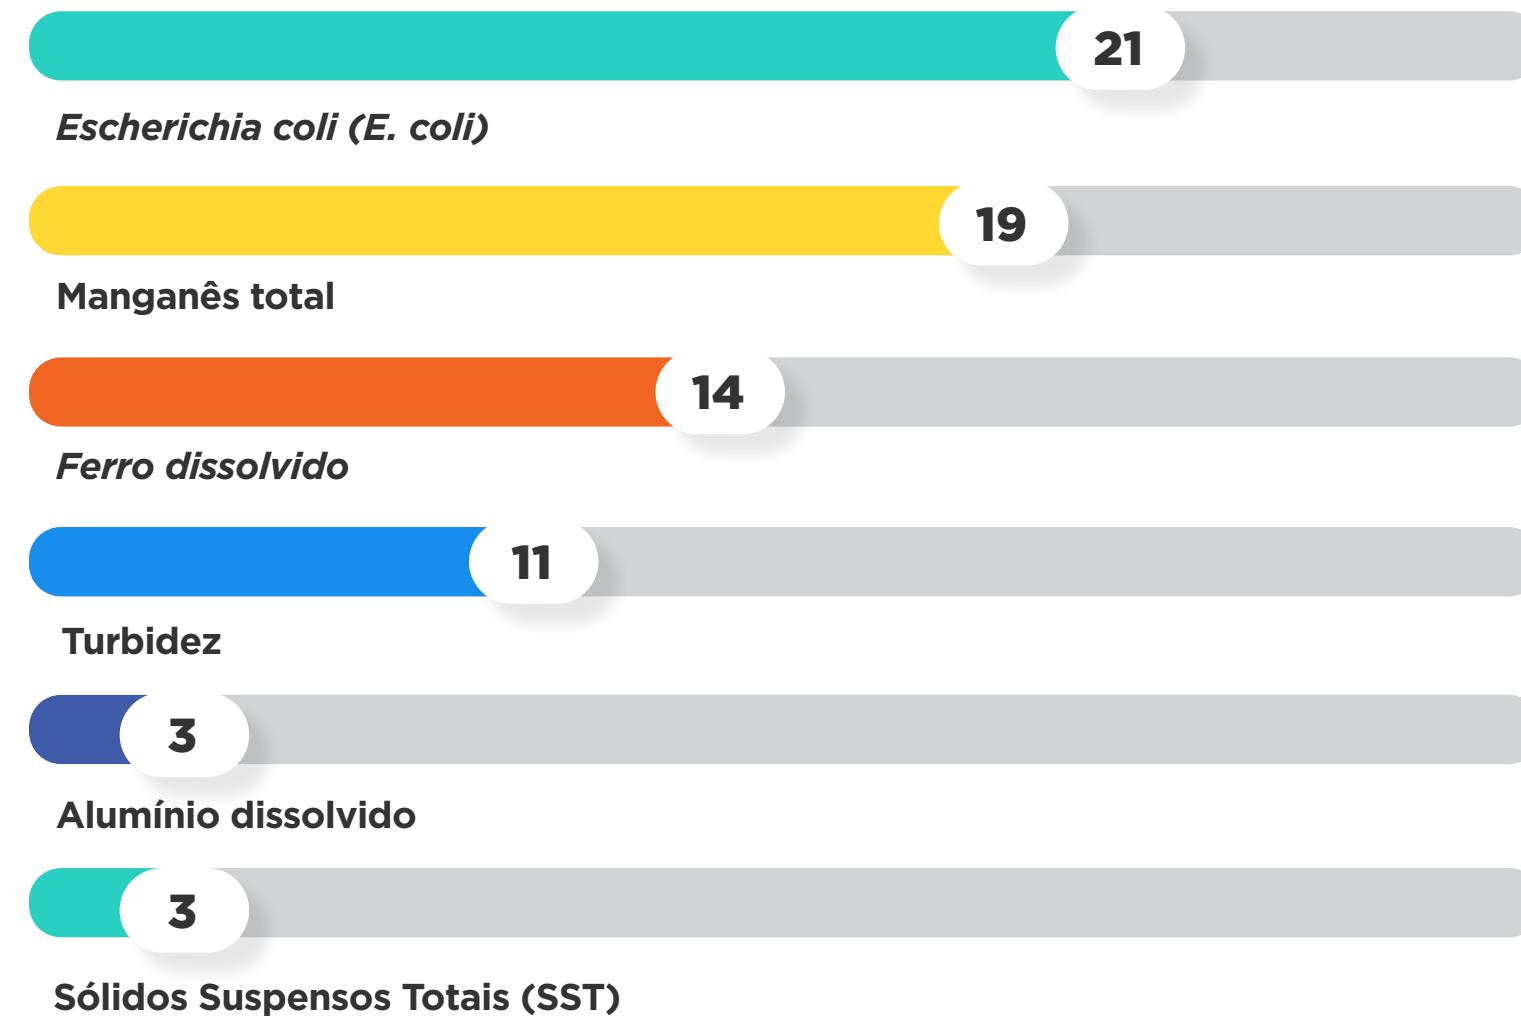
Parâmetros com resultados acima da legislação, por número de pontos:

Manganês total, Ferro dissolvido, Alumínio dissolvido, Turbidez e Sólidos Suspensos Totais apresentaram valores acima da legislação, resultados típicos em meses com maior quantidade de chuva. Os metais acima estão naturalmente presentes na bacia do rio Doce e também estão presentes na composição química do rejeito da barragem de Fundão.

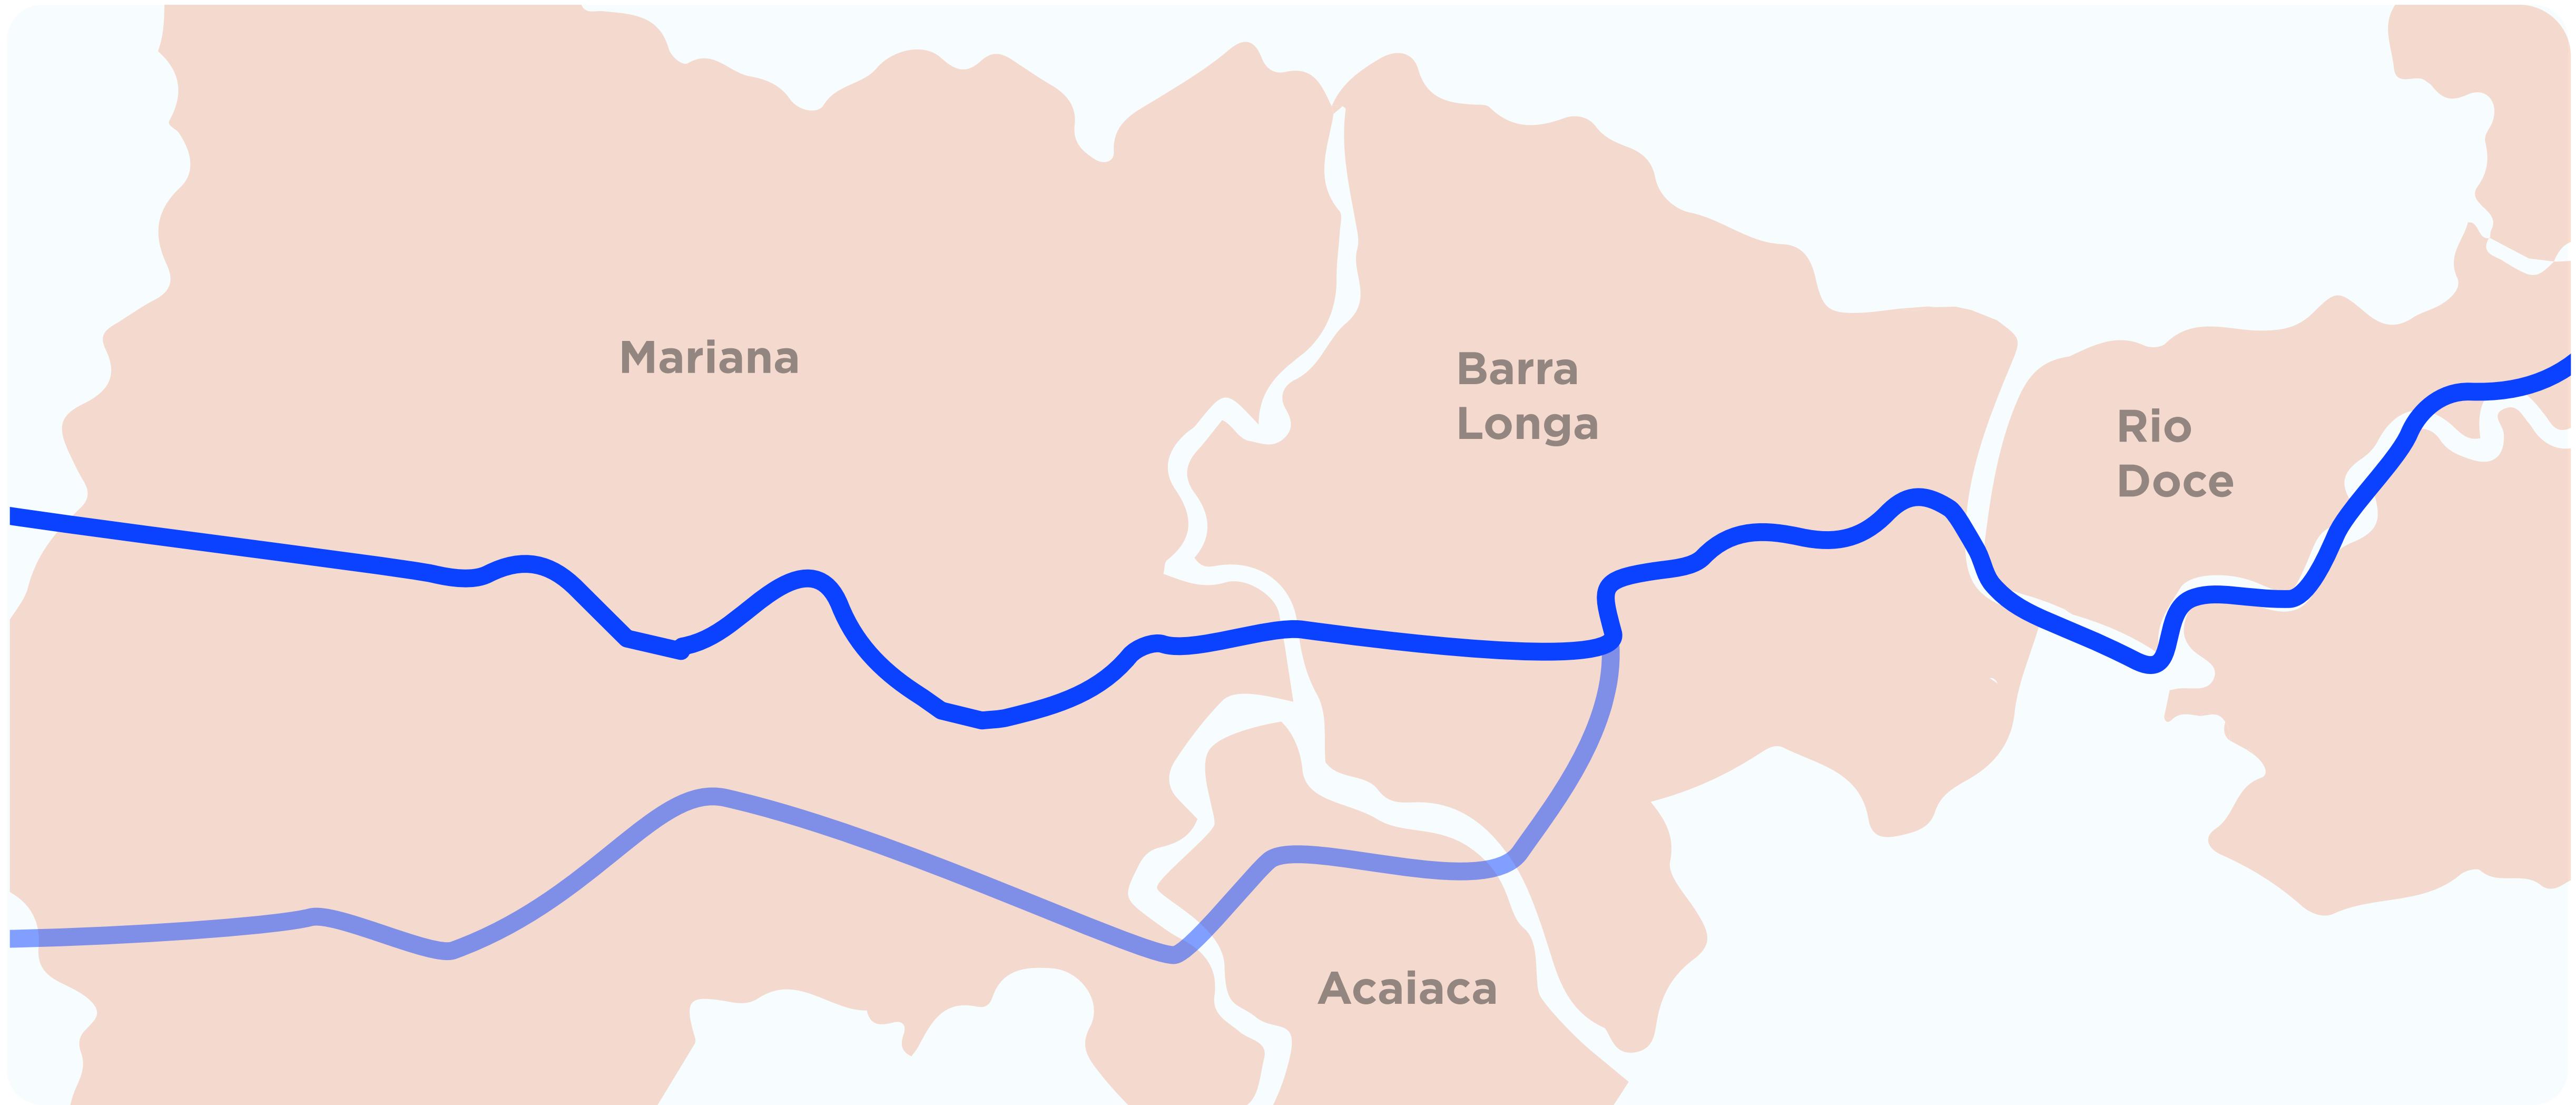
Clique nos pontos de monitoramento para conhecer os principais resultados das análises.

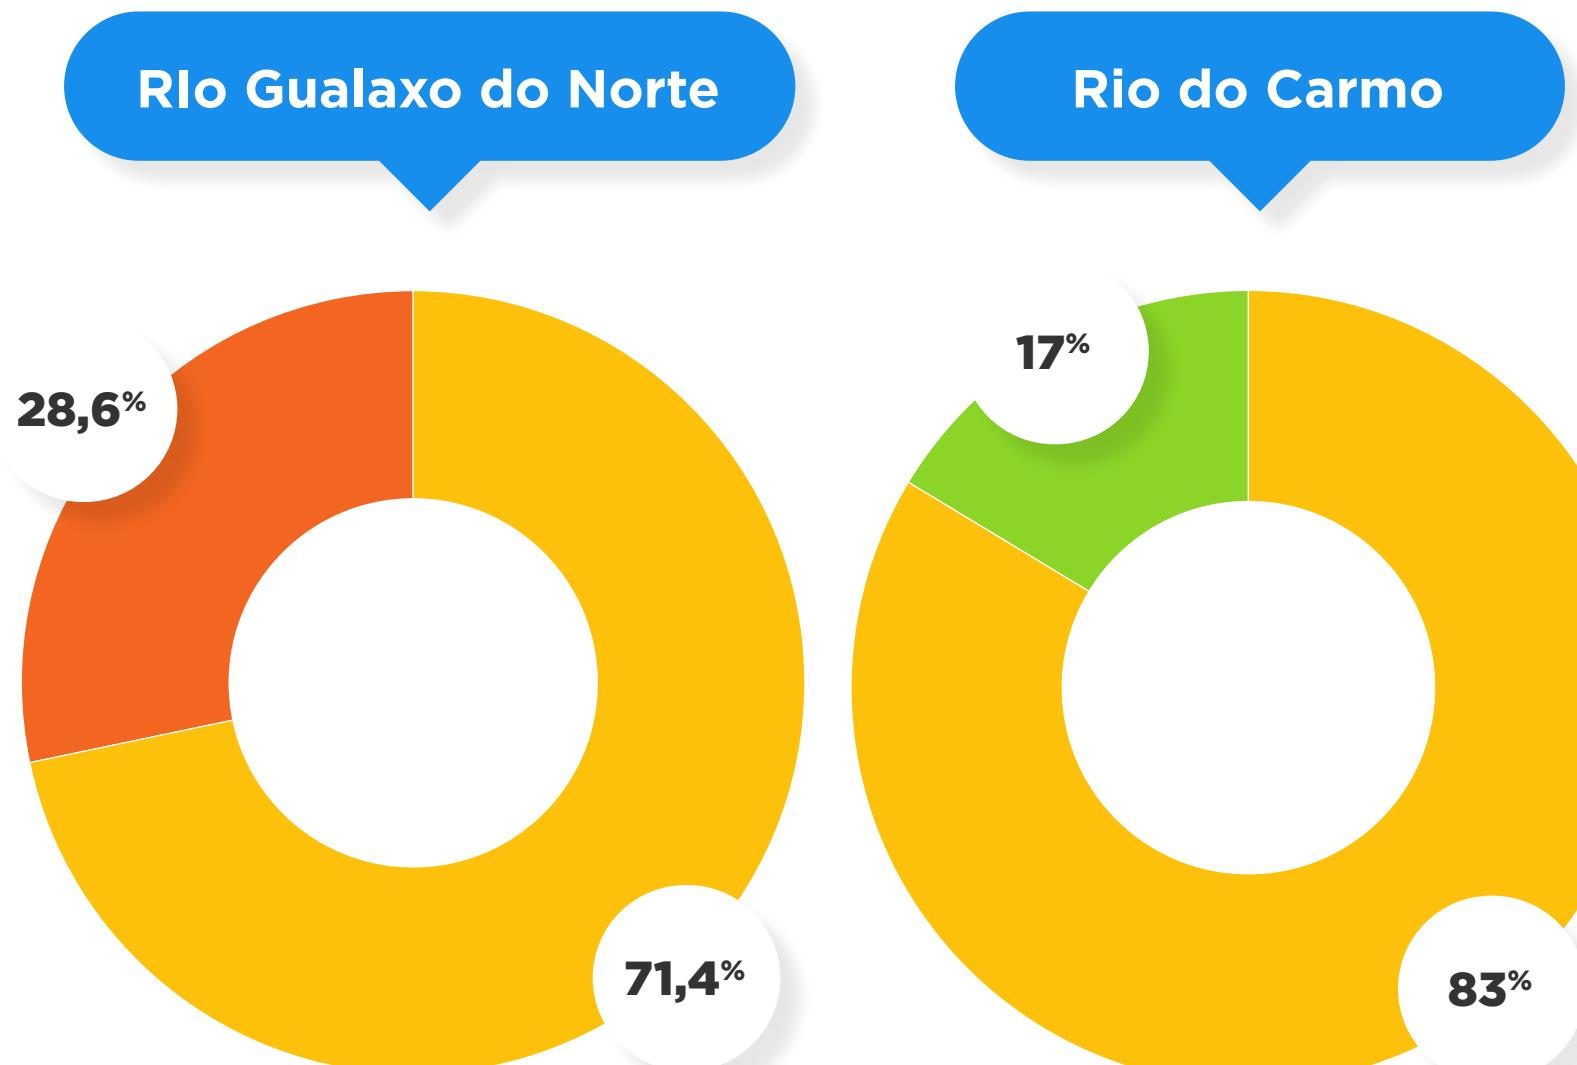
Avalia a qualidade da água bruta com base em parâmetros que indicam contaminação pelo lançamento de esgotos domésticos e matéria orgânica.

A atualização do IQA é mensal e os dados apresentados nos gráficos são referentes ao mês de janeiro de 2021

Temperatura, pH, Oxigênio dissolvido, Demanda Bioquímica de Oxigênio, coliformes termotolerantes, nitrogênio total, fósforo total, sólidos totais e turbidez.

A pontuação varia de **0 a 100** por parâmetro medido, indo da pior qualidade (menor número) para a melhor qualidade (maior número).

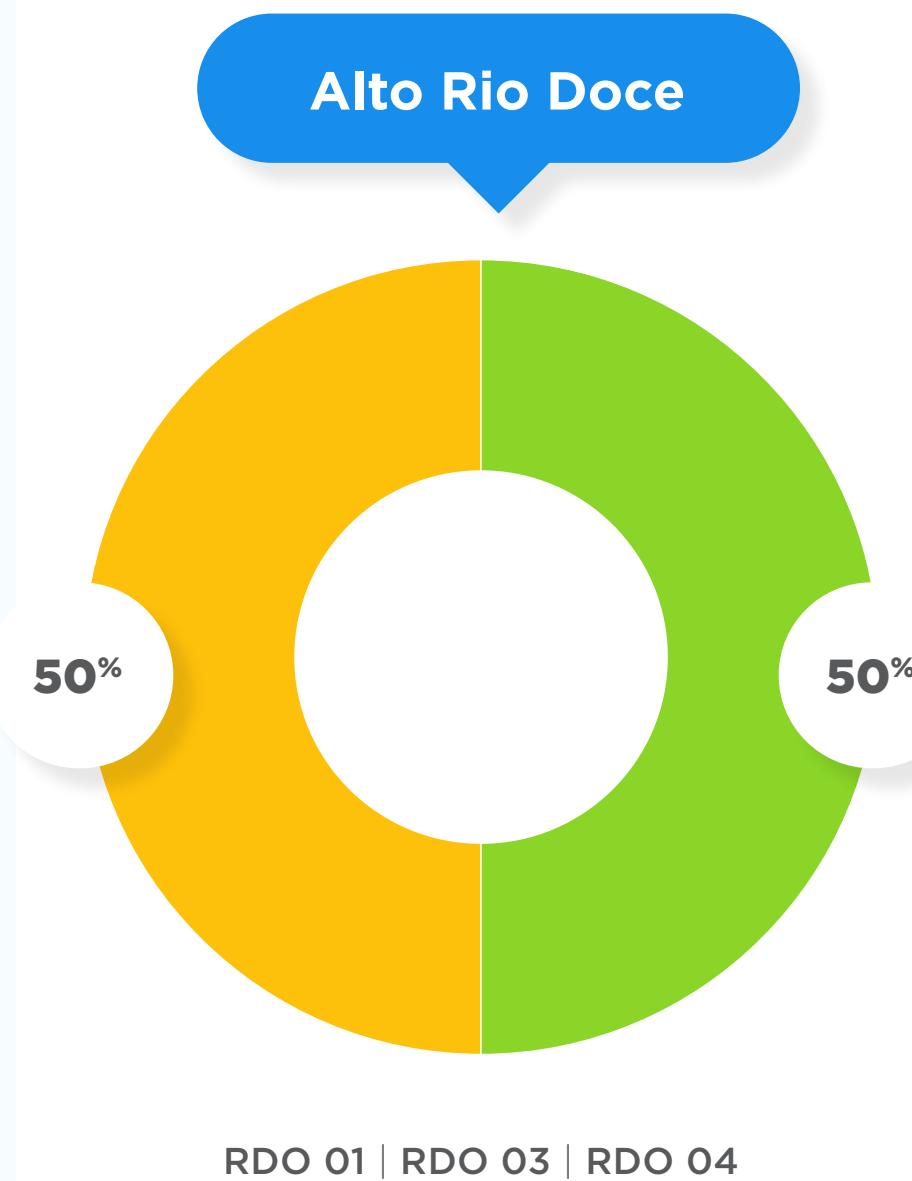
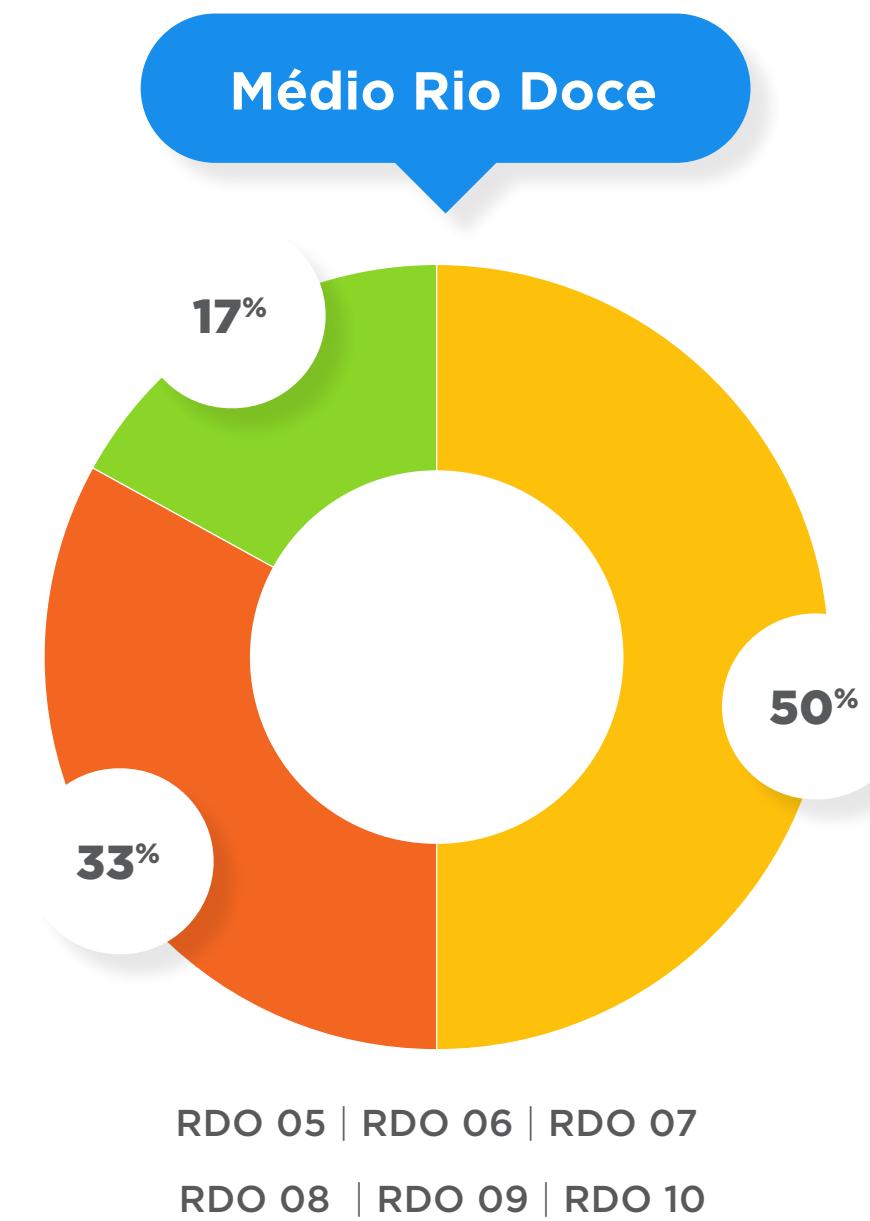
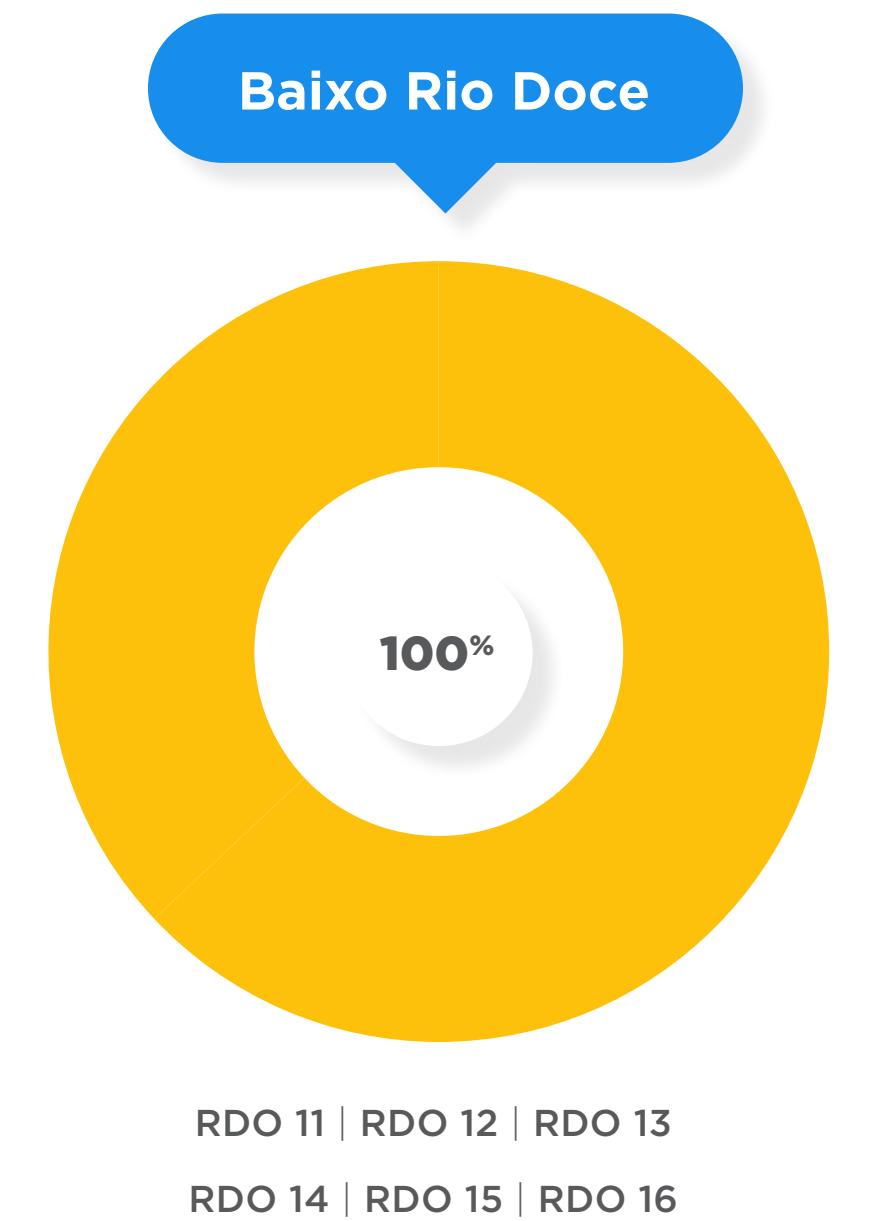
A atualização do IQA é mensal e os dados apresentados nos gráficos são referentes ao mês de janeiro de 2021

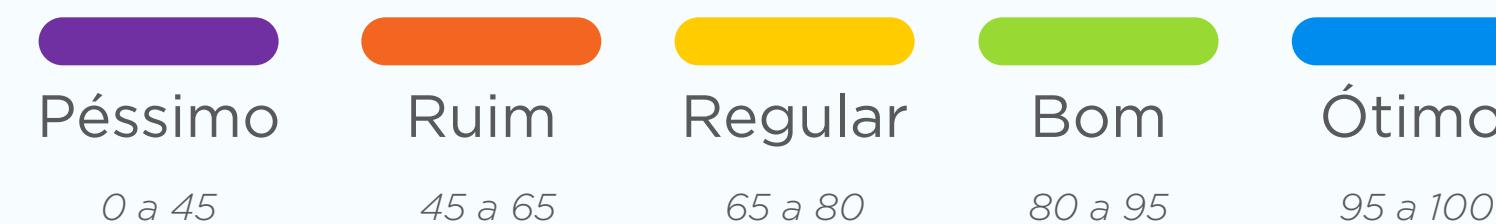
A pontuação varia de **0 a 100** por parâmetro medido, indo da pior qualidade (menor número) para a melhor qualidade (maior número).

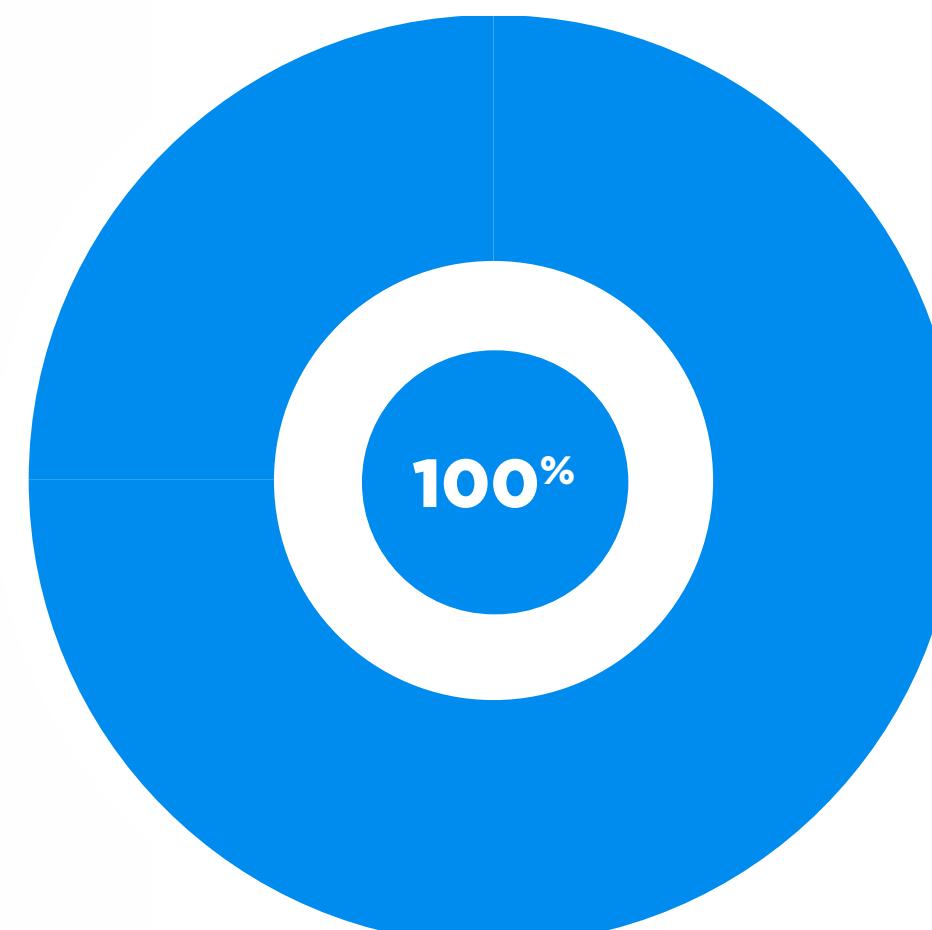
O ICT é um indicador que avalia a concentração de substâncias potencialmente tóxicas na água.

A atualização deste índice é mensal e os dados apresentados nos gráficos são referentes ao mês de janeiro 2021.

Metais: arsênio total, bário total, cádmio total, chumbo total, cobre dissolvido, cromo total, mercúrio total e zinco total; nutrientes, como nitrito, nitrato, nitrogênio amoniacal total; e cianeto livre.

Inferior ao limite máximo
permitido da R. Conama 357

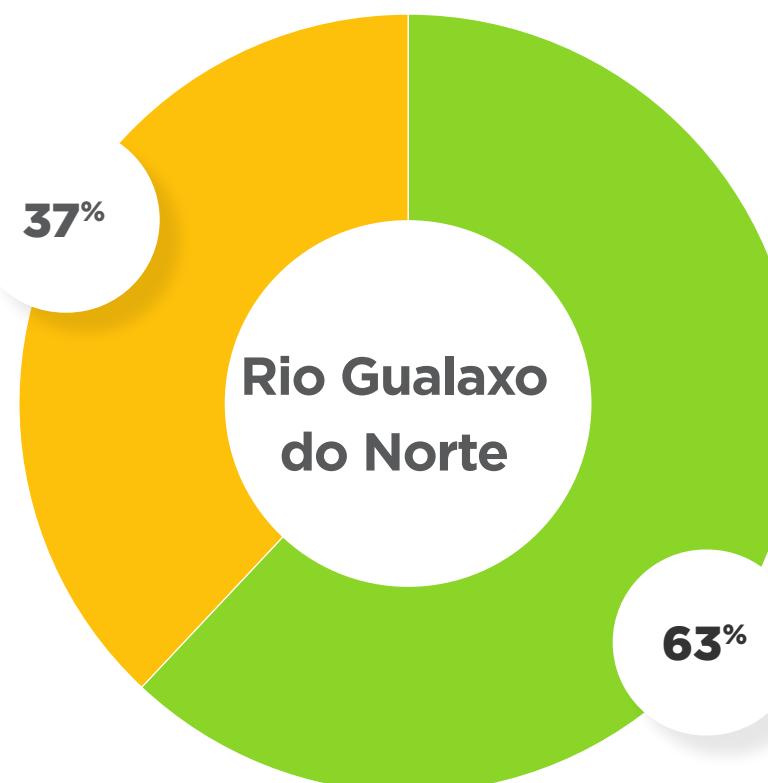
RGN 01 | RGN 02 | RGN 03 | RGN 04
RGN 05 | RGN 06 | RGN 07 | RGN 08

O Índice de Conformidade ao Enquadramento (ICE) permite verificar se os elementos relacionados à carga orgânica estão conformes ao enquadramento da Resolução Conama 357 para “Água doce - Classe 2”.

A atualização do ICE é semestral, seguindo os períodos chuvoso (outubro a março) e seco (abril a setembro). Nesta edição, conheça as classificações consolidadas de agosto/2017 a janeiro/2021.

Clorofila, DBO,
Escherichia coli,
fósforo total, nitrato,
nitrito, nitrogênio
ammoniacal, oxigênio
dissolvido e pH.

No período seco de 2020
não foi possível aplicar o
ICE, pois não apresentou a
quantidade ideal de amostras
para aplicação dos cálculos.
Isso ocorreu em função
da paralização das coletas
causadas pela COVID-19.

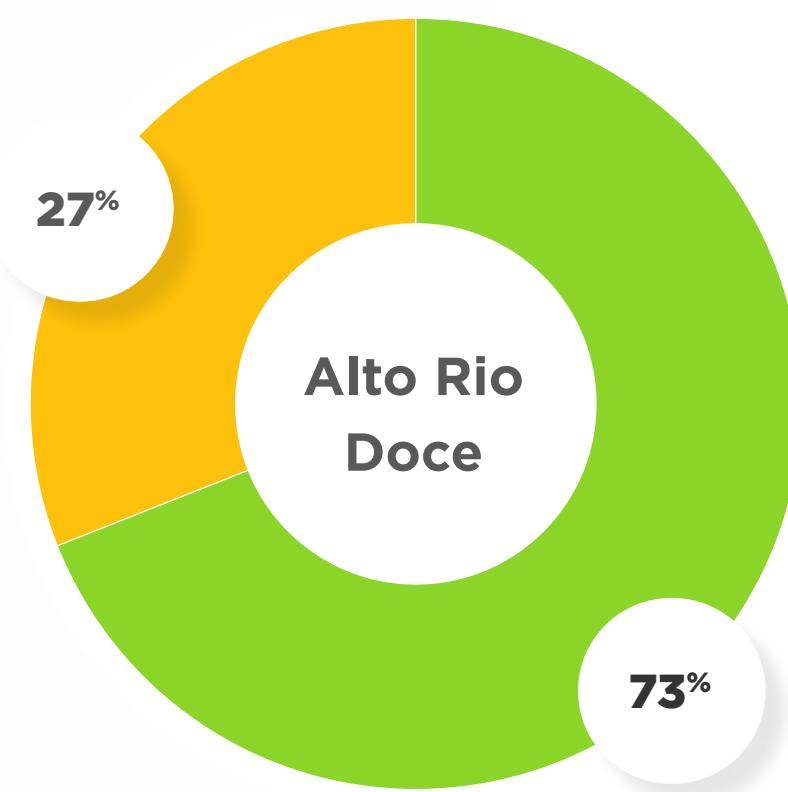
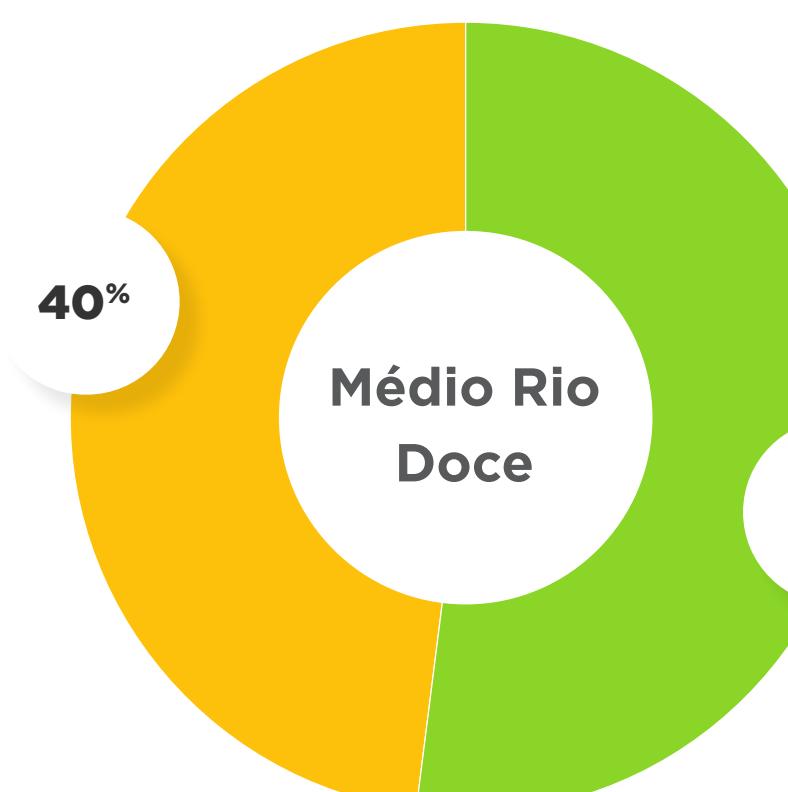
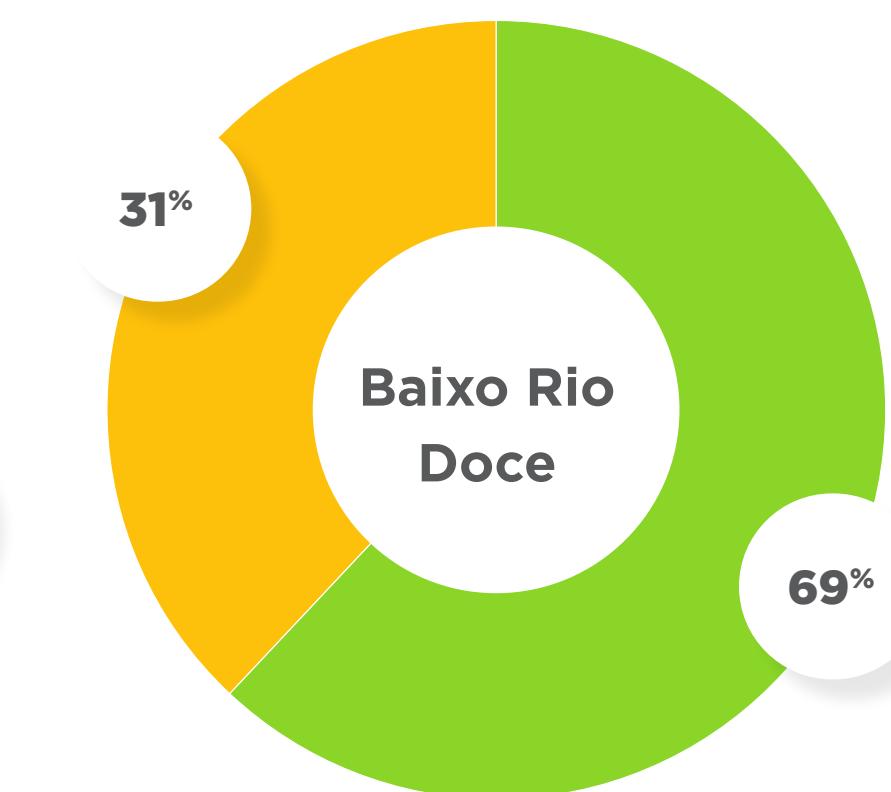
A atualização do ICE é semestral, seguindo os períodos chuvoso (outubro a março) e seco (abril a setembro). Nesta edição, conheça as classificações consolidadas de agosto/2017 a janeiro/2021.

As classificações do período chuvoso 2020/2021 estão representadas até janeiro de 2021. A representatividade completa ocorrerá no boletim referente aos dados de março de 2021.

A pontuação varia de **0** a **100** por parâmetro medido. Quanto maior o número, mais a qualidade da água está de acordo com o enquadramento.

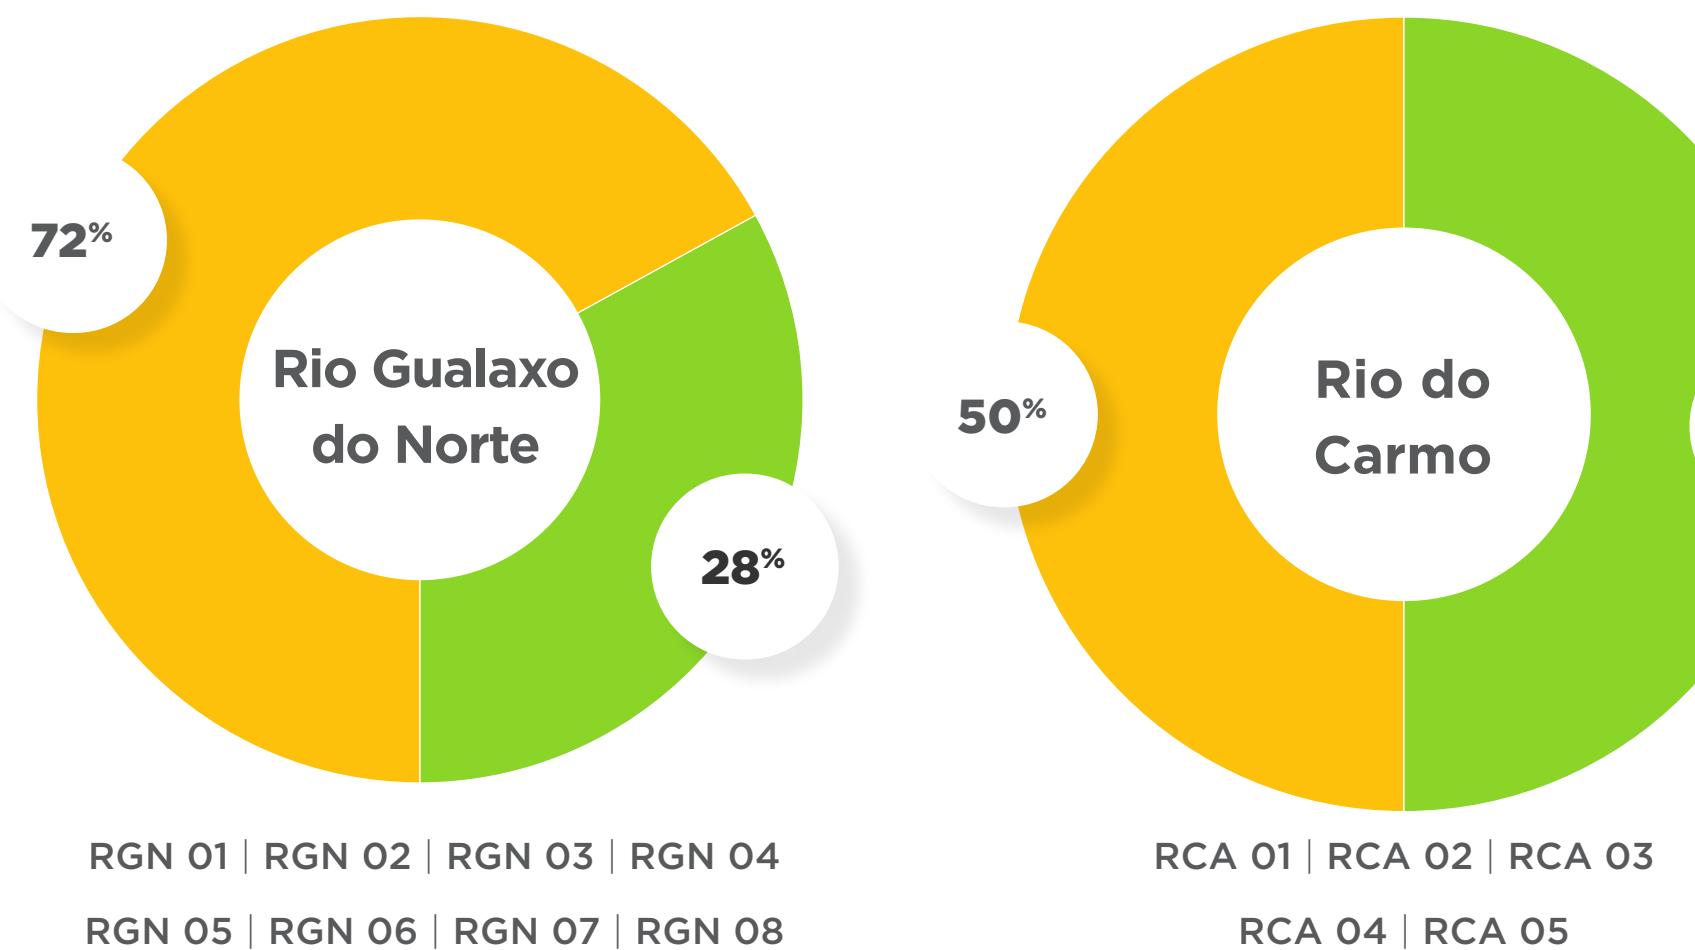
O Índice de Conformidade ao Enquadramento (ICE) permite verificar se os elementos potencialmente tóxicos estão conformes ao enquadramento da Resolução Conama 357 para “Água doce - Classe 2”.

Alumínio dissolvido, Arsênio total, Cádmio total, Chumbo total, Cobre dissolvido, Cromo total, Ferro dissolvido, Manganês total, Mercúrio total, Níquel total e Zinco total.

A pontuação varia de **0** a **100** por parâmetro medido. Quanto maior o número, mais a qualidade da água está de acordo com o enquadramento.

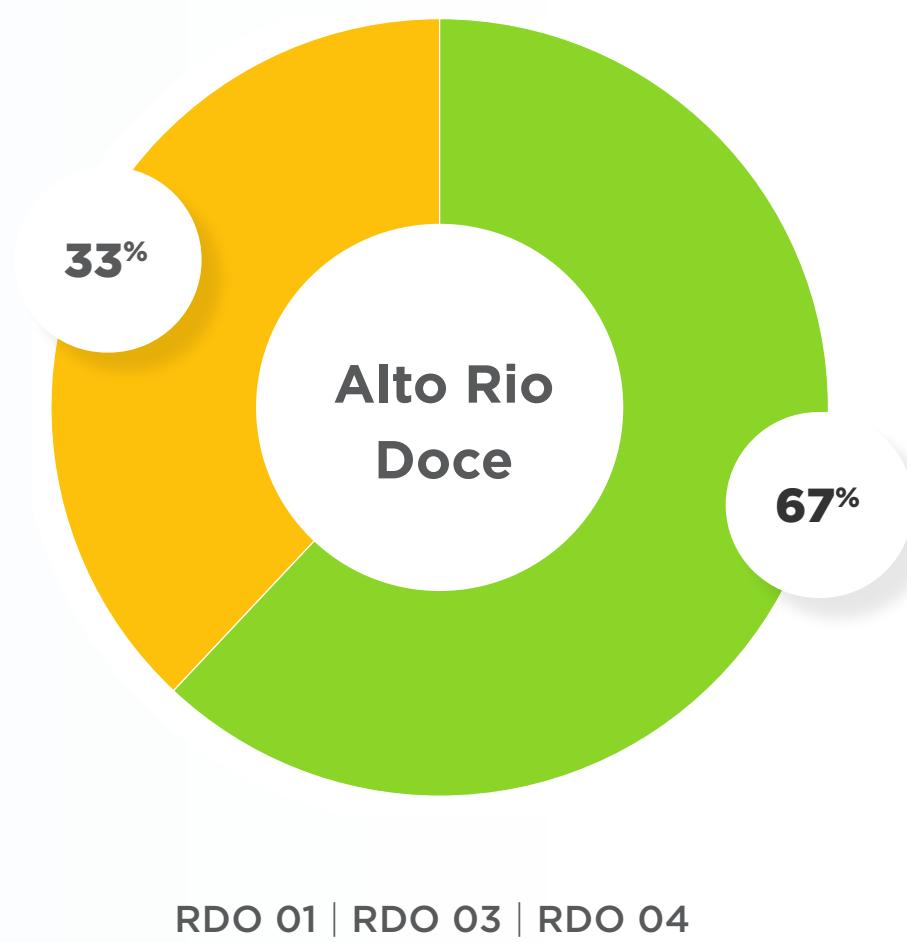
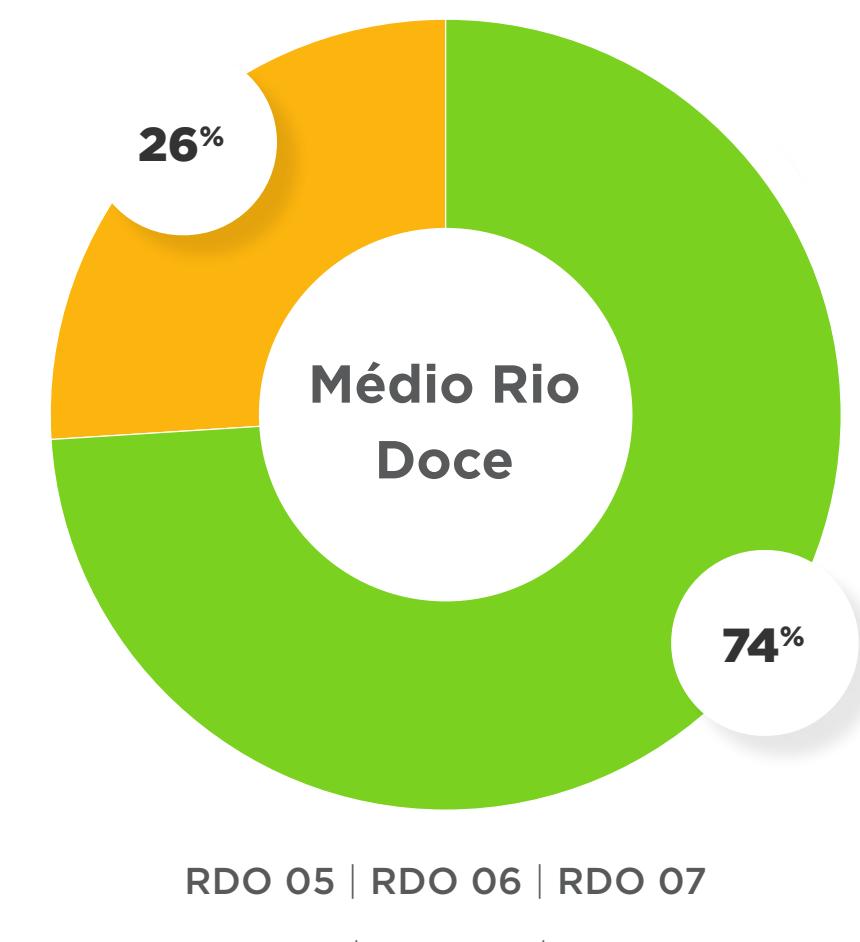
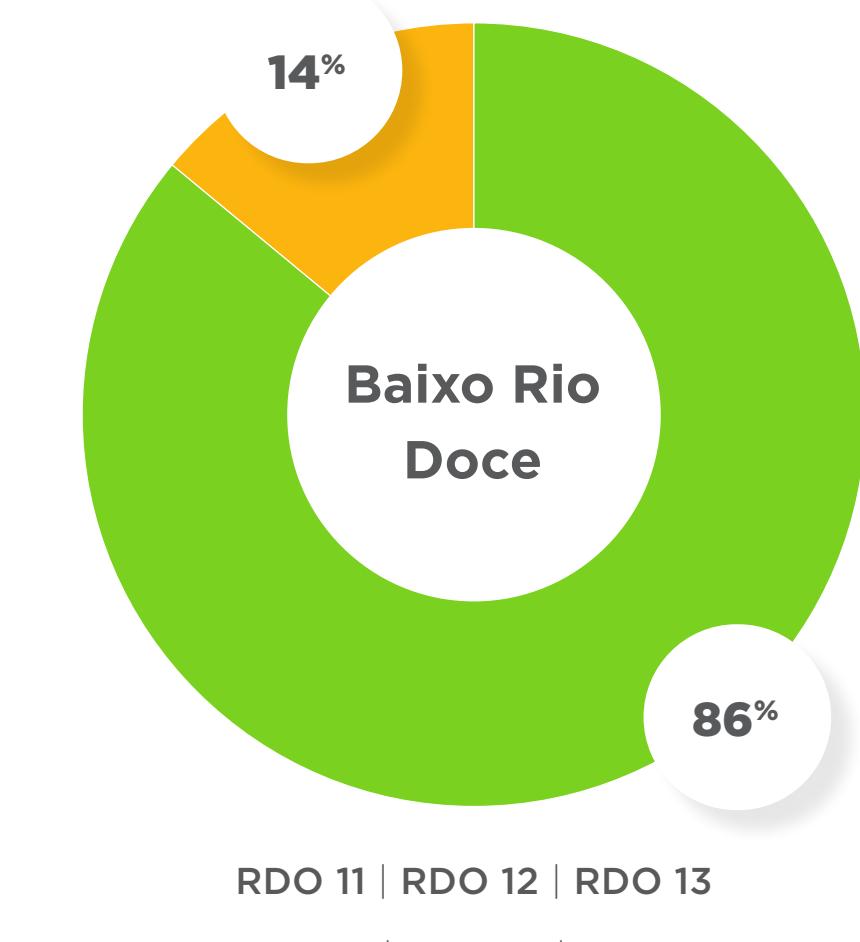
A atualização do ICE é semestral, seguindo os períodos chuvoso (outubro a março) e seco (abril a setembro). Nesta edição, conheça as classificações consolidadas de agosto/2017 a janeiro/2021.

As classificações do período chuvoso 2020/2021 estão representadas até janeiro de 2021. A representatividade completa ocorrerá no boletim referente aos dados de março de 2021.

A pontuação varia de **0** a **100** por parâmetro medido. Quanto maior o número, mais a qualidade da água está de acordo com o enquadramento.
