# Boletim das Águas

Informativo mensal sobre o monitoramento da  
água nos rios Doce, do Carmo e Gualaxo do Norte.

Edição 11  
Dados de JULHO | 2021

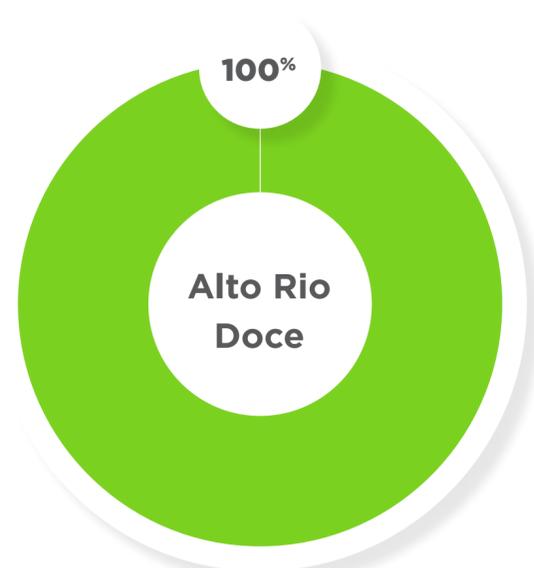
RDO 01J | UHE CAN |  
RDO 02J | RDO 03 | RDO 04

Avalia a qualidade da água bruta com base em parâmetros que indicam contaminação pelo lançamento de esgotos domésticos e matéria orgânica.

A pontuação varia de **0 a 100** por parâmetro medido, indo da pior qualidade (menor número) para a melhor qualidade (maior número).
