Boletim das Águas

Informativo mensal sobre o monitoramento da
água nos rios Doce, do Carmo e Gualaxo do Norte.

Edição 14
Dados de OUTUBRO | 2021

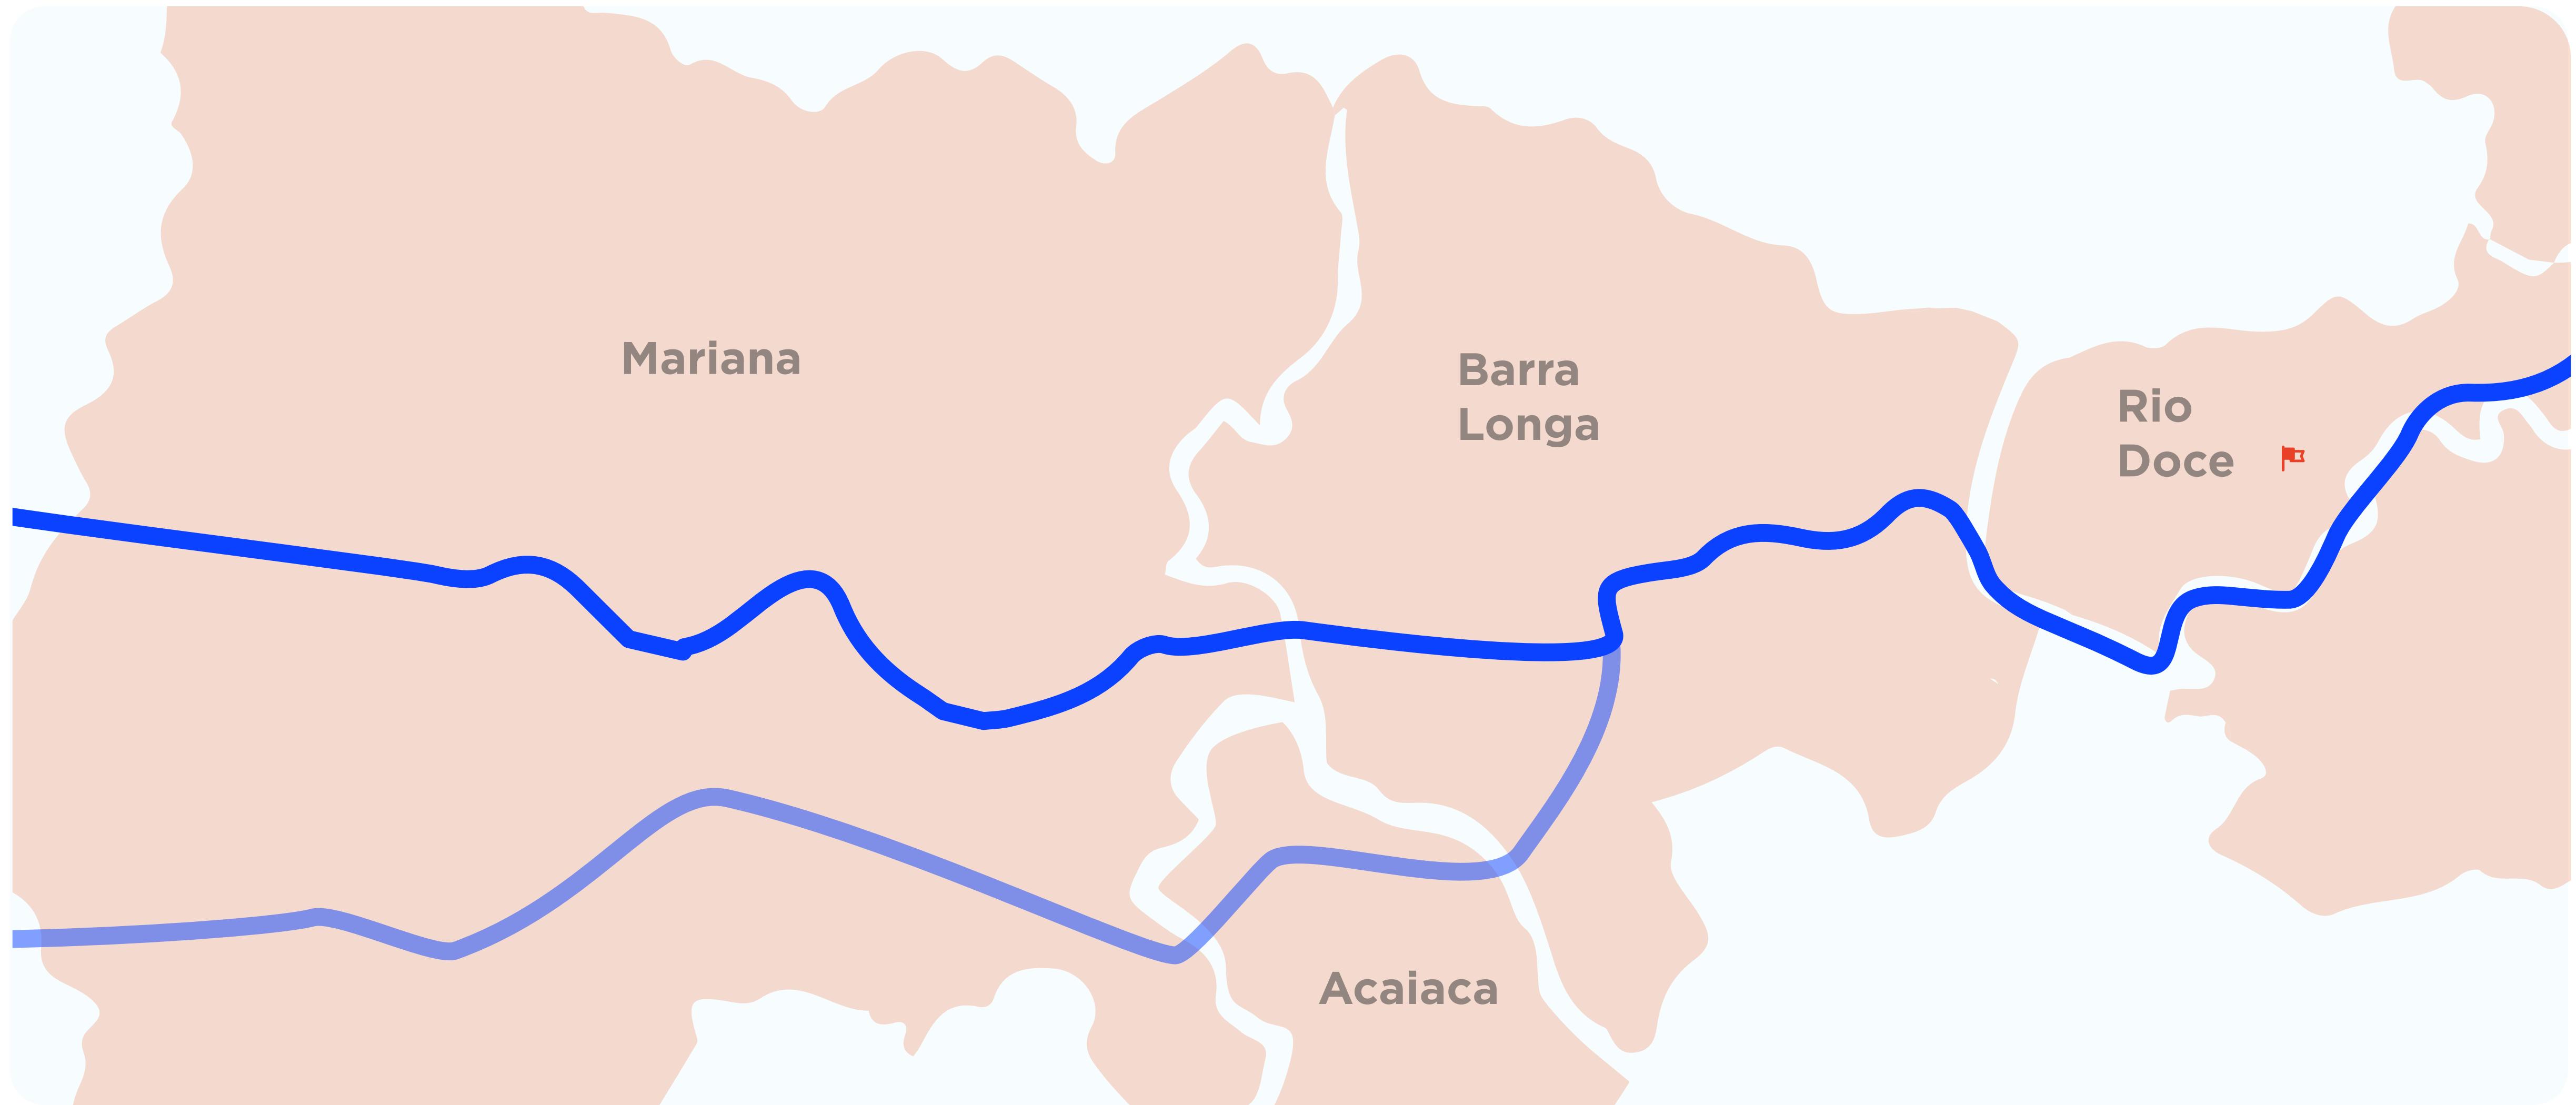
🚩 **Mapa do Monitoramento**

Clique nos pontos de monitoramento para conhecer os principais resultados das análises.

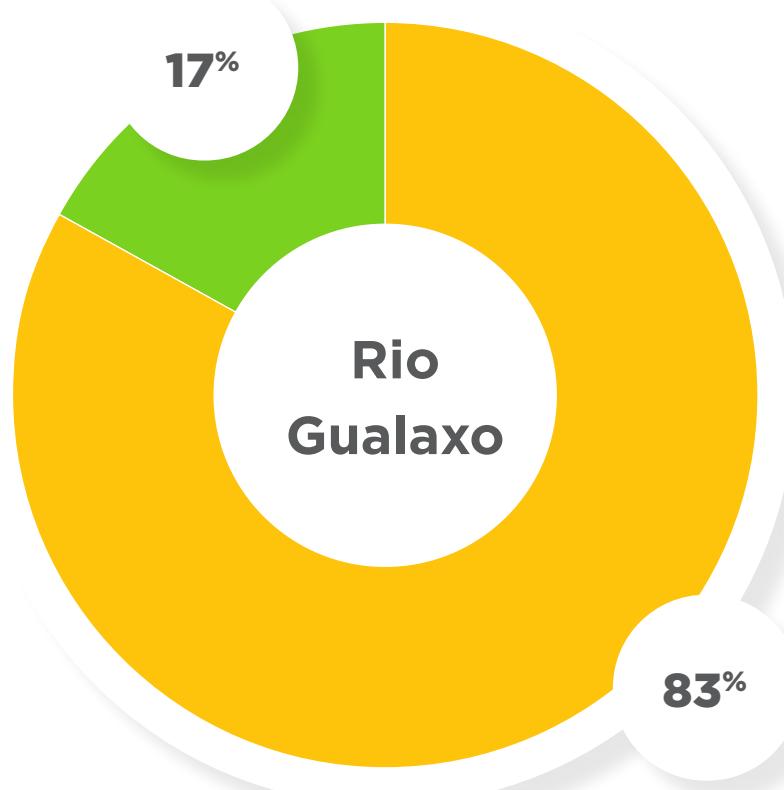
RGN 01 | RGN 02M | RGN 03 | RGN 04
RGN 05 | RGN 06 | RGN 07M | RGN 08

Avalia a qualidade da água bruta com base em parâmetros que indicam contaminação pelo lançamento de esgotos domésticos e matéria orgânica.

A atualização deste índice é mensal e os dados apresentados nos gráficos são referentes ao mês de outubro de 2021.

A pontuação varia de **0 a 100** por parâmetro medido, indo da pior qualidade (menor número) para a melhor qualidade (maior número).

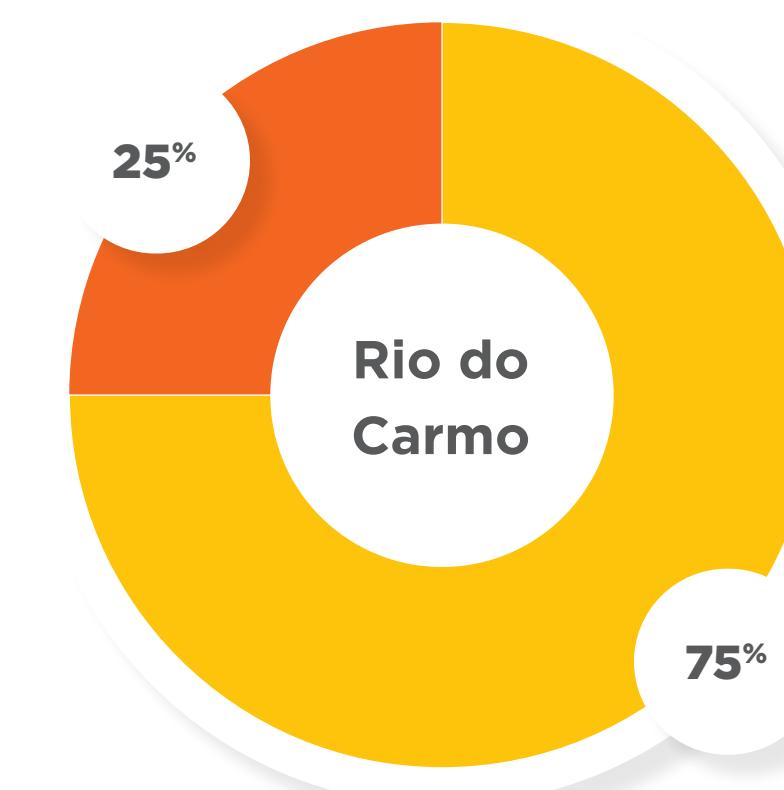
RCA 01 | RCA 02 | RCA 03
RCA 04 | RCA 05J | RCA 06

Temperatura, pH, Oxigênio dissolvido, Demanda Bioquímica de Oxigênio, coliformes termotolerantes, nitrogênio total, fósforo total, sólidos totais e turbidez.

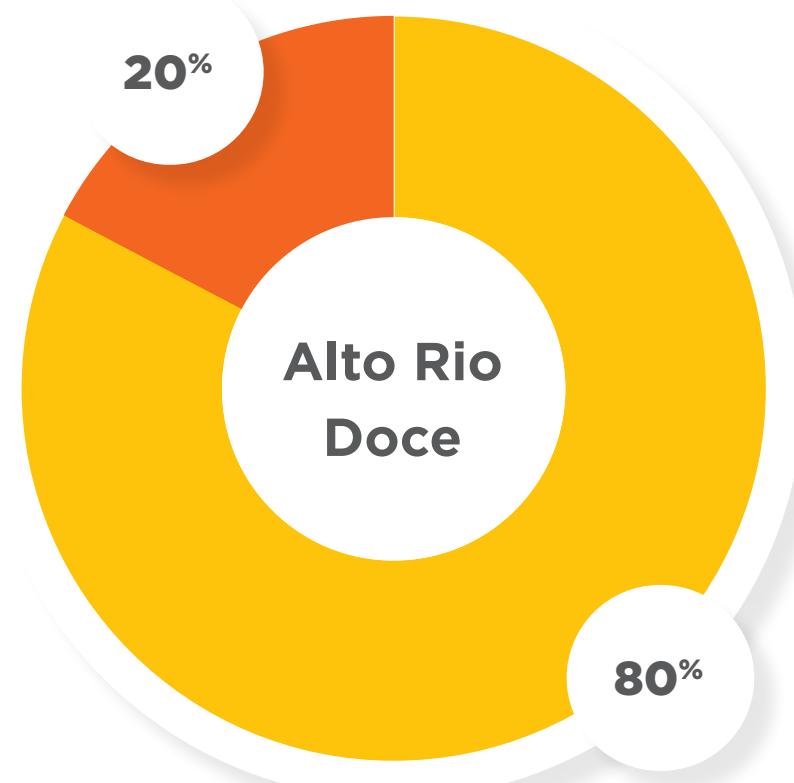
RDO 01J | UHE CAN |
RDO 02J | RDO 03 | RDO 04

Avalia a qualidade da água bruta com base em parâmetros que indicam contaminação pelo lançamento de esgotos domésticos e matéria orgânica.

A pontuação varia de **0 a 100** por parâmetro medido, indo da pior qualidade (menor número) para a melhor qualidade (maior número).

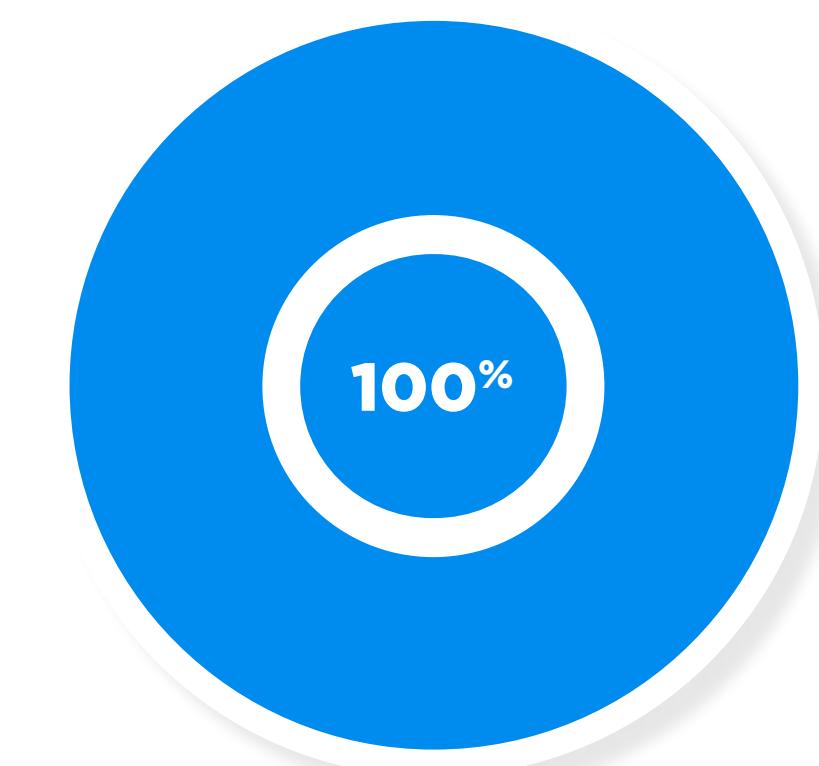
RDO 01J | UHE CAN |
RDO 02J | RDO 03 | RDO 04

Metais: arsênio total, bário total, cádmio total, chumbo total, cobre dissolvido, cromo total, mercúrio total e zinco total; nutrientes, como nitrito, nitrato, nitrogênio amoniacal total; e cianeto livre.

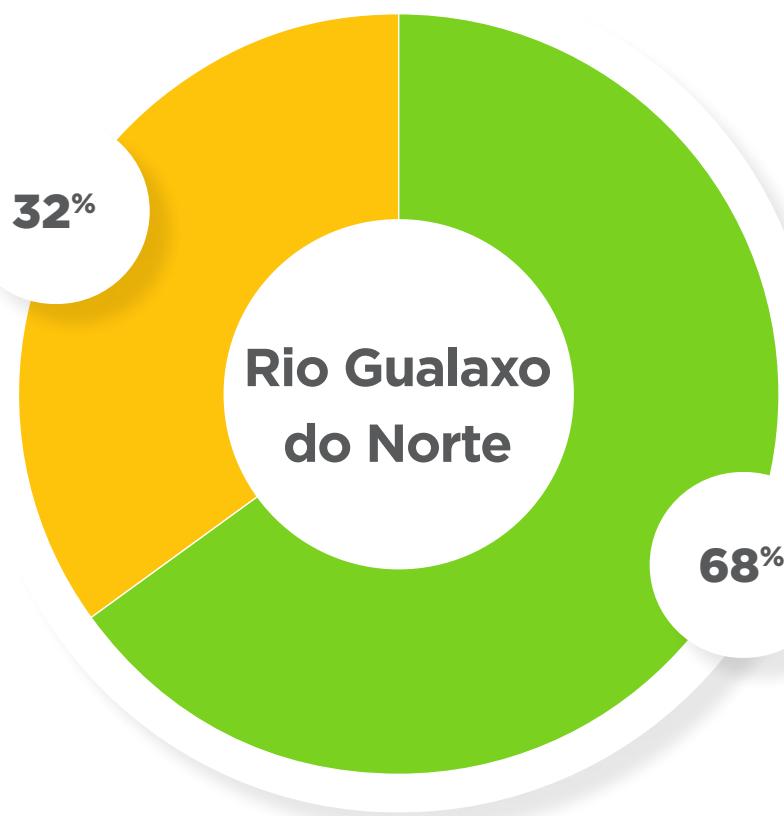
RGN 01 | RGN 02 | RGN 03 | RGN 04
RGN 05 | RGN 06 | RGN 07 | RGN 08

Clorofila, DBO,
Escherichia coli,
fósforo total, nitrato,
nitrito, nitrogênio
amoniacial, oxigênio
dissolvido e pH.

No período seco de 2020
não foi possível aplicar o
ICE, pois não apresentou a
quantidade ideal de amostras
para aplicação dos cálculos.

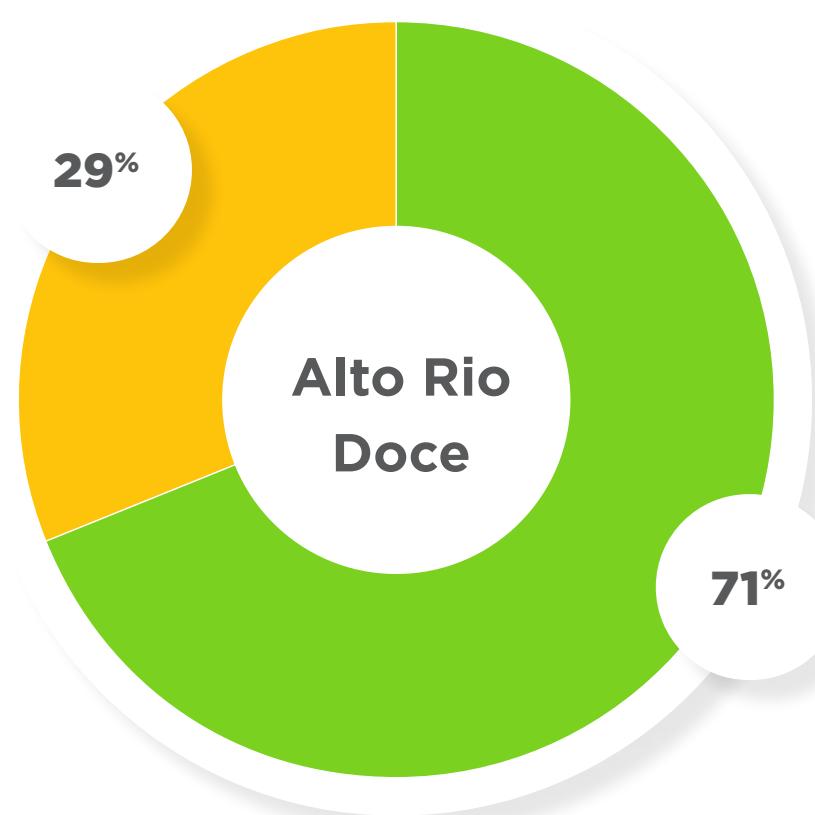
RDO 01J | UHE CAN |
RDO 02J | RDO 03 | RDO 04

A atualização do ICE é semestral, seguindo os períodos chuvoso (outubro a março) e seco (abril a setembro).
Nesta edição, conheça as classificações consolidadas de agosto/2017 a outubro/2021.

Desconforme
0 a 44

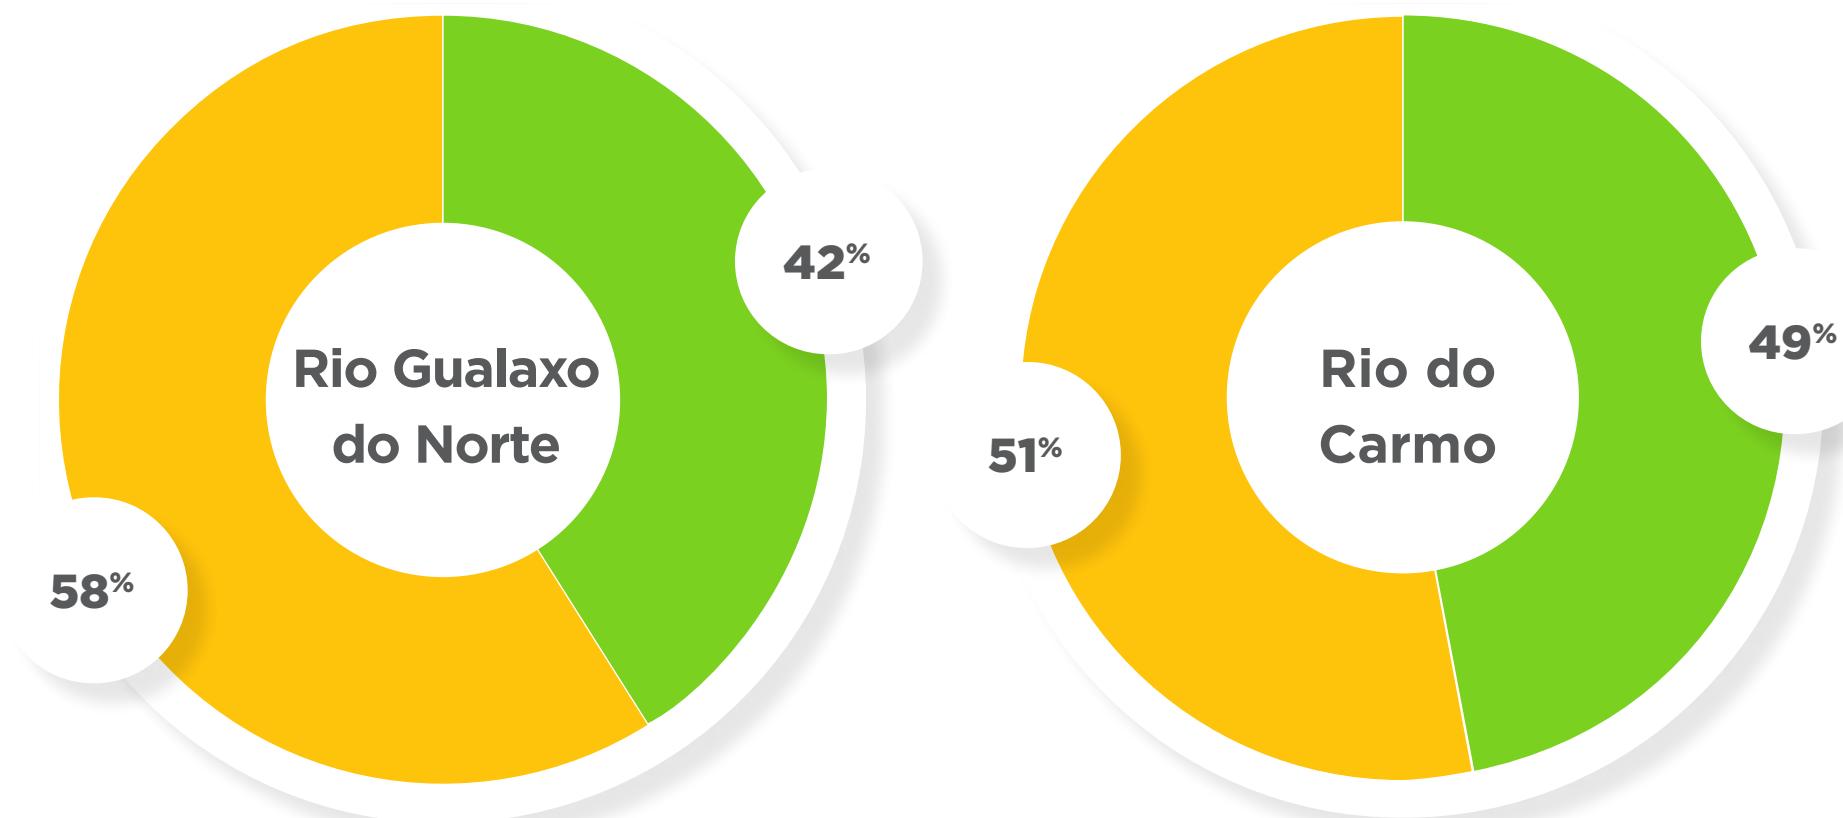
RGN 01 | RGN 02 | RGN 03 | RGN 04
RGN 05 | RGN 06 | RGN 07 | RGN 08

Alumínio dissolvido, Arsênio total, Cádmio total, Chumbo total, Cobre dissolvido, Cromo total, Ferro dissolvido, Manganês total, Mercúrio total, Níquel total e Zinco total.

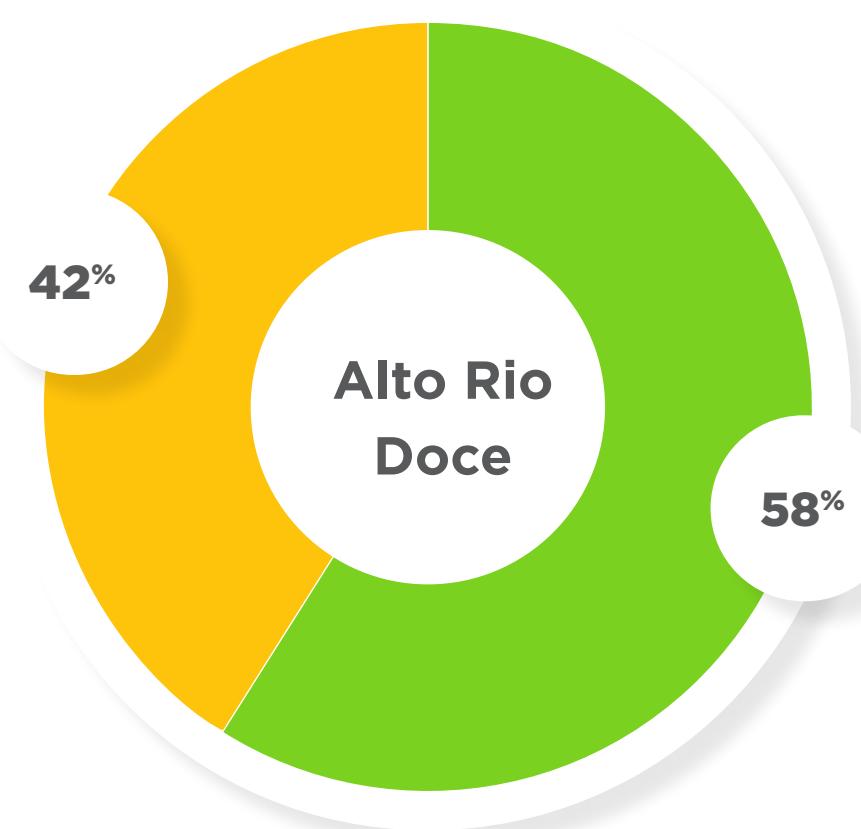
RDO 01J | UHE CAN |
RDO 02J | RDO 03 | RDO 04

A atualização do ICE é semestral, segundo os períodos chuvoso (outubro a março) e seco (abril a setembro). Nesta edição, conheça as classificações consolidadas de agosto/2017 a outubro/2021.
