Boletim das Águas

Informativo mensal sobre o monitoramento da
água nos rios Doce, do Carmo e Gualaxo do Norte.

Edição 16
Dados de DEZEMBRO | 2021

Informações mais recentes validadas pela Fundação Renova

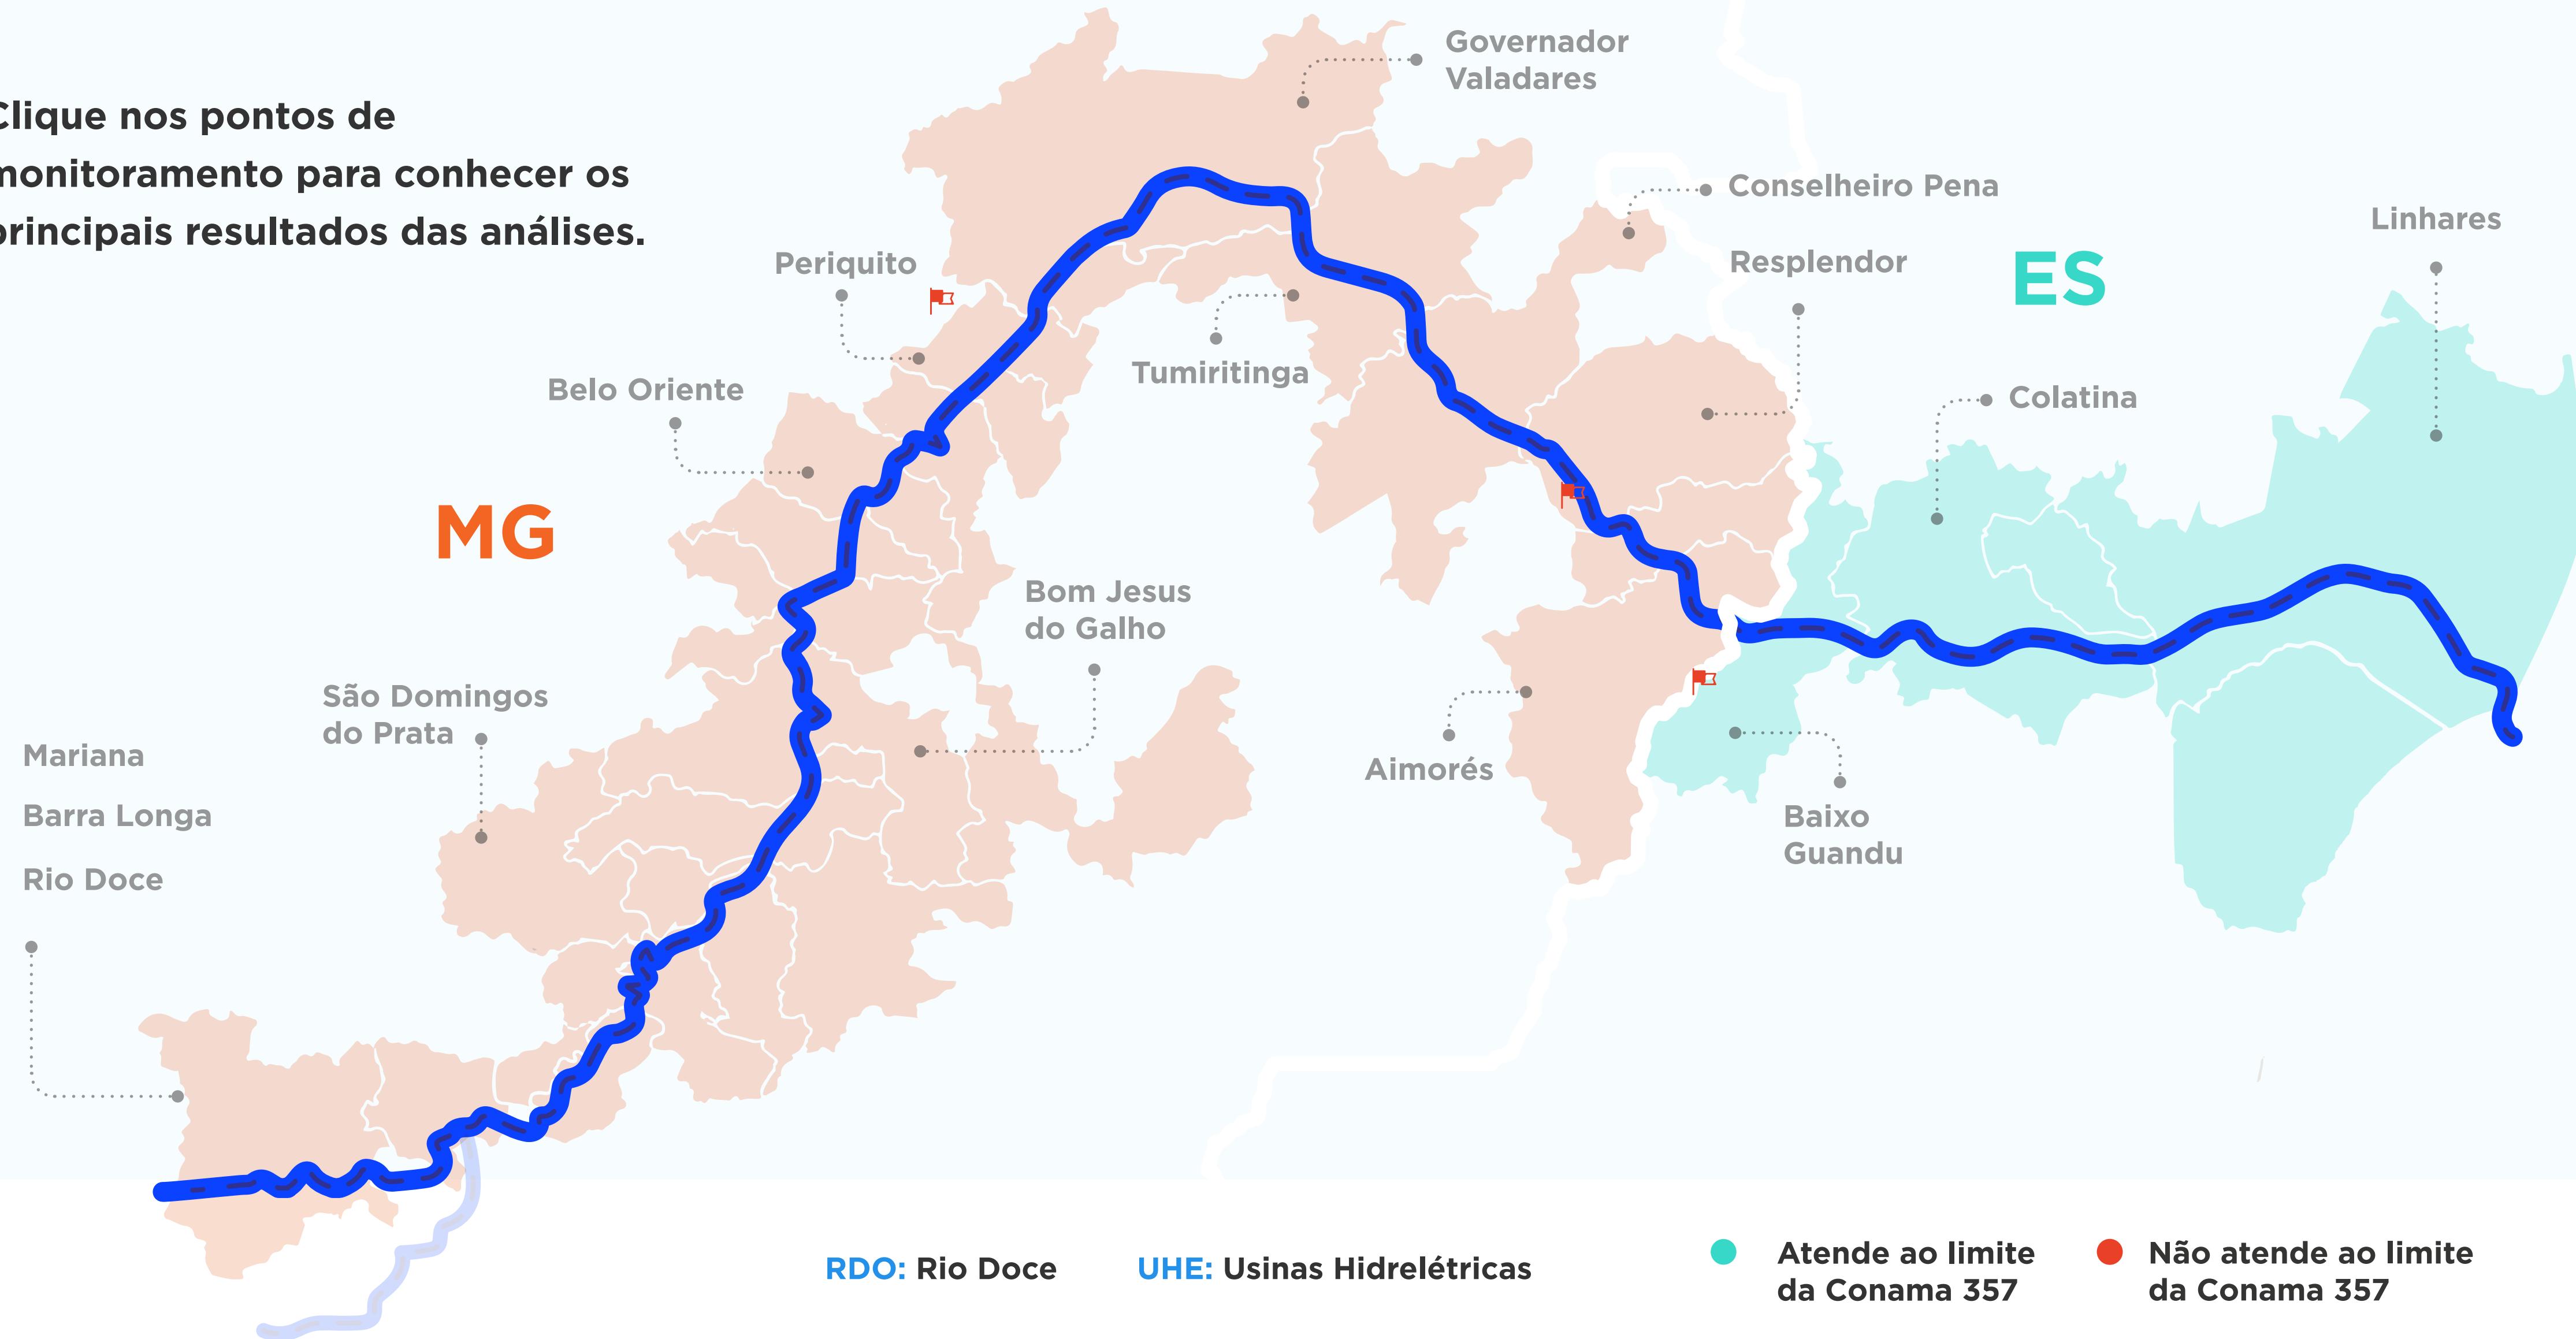
🚩 **Mapa do Monitoramento**

Clique nos pontos de monitoramento para conhecer os principais resultados das análises.

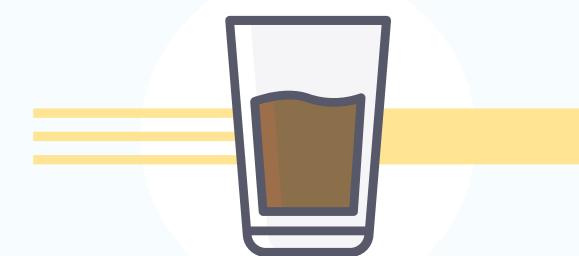
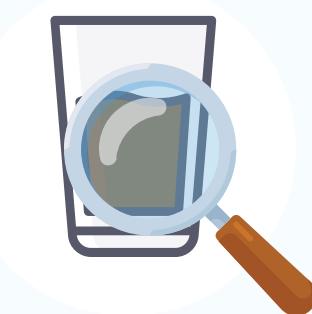
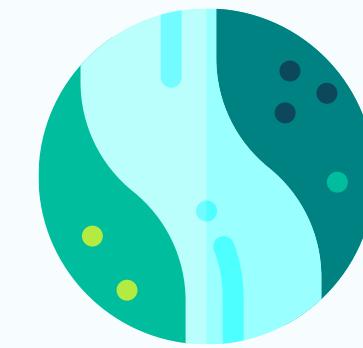
A turbidez é um parâmetro físico de qualidade que mede a dificuldade da luz em atravessar certa quantidade de água. Quanto mais turva ou menos transparente a água estiver, maior é a dificuldade da luz atravessar.

Isso acontece devido à presença de materiais em suspensão, como terra e areia, que deixam a água com aspecto de suja ou barrenta.

Em períodos chuvosos, a quantidade de água nos rios fica maior e as correntezas mais fortes. Isso movimenta os sedimentos que estão no fundo, que se misturam com a água e aumentam a turbidez.

O limite estabelecido pela **Resolução Conama 357/05** é de **100 NTU (Unidade Nefelométrica de Turbidez)**.

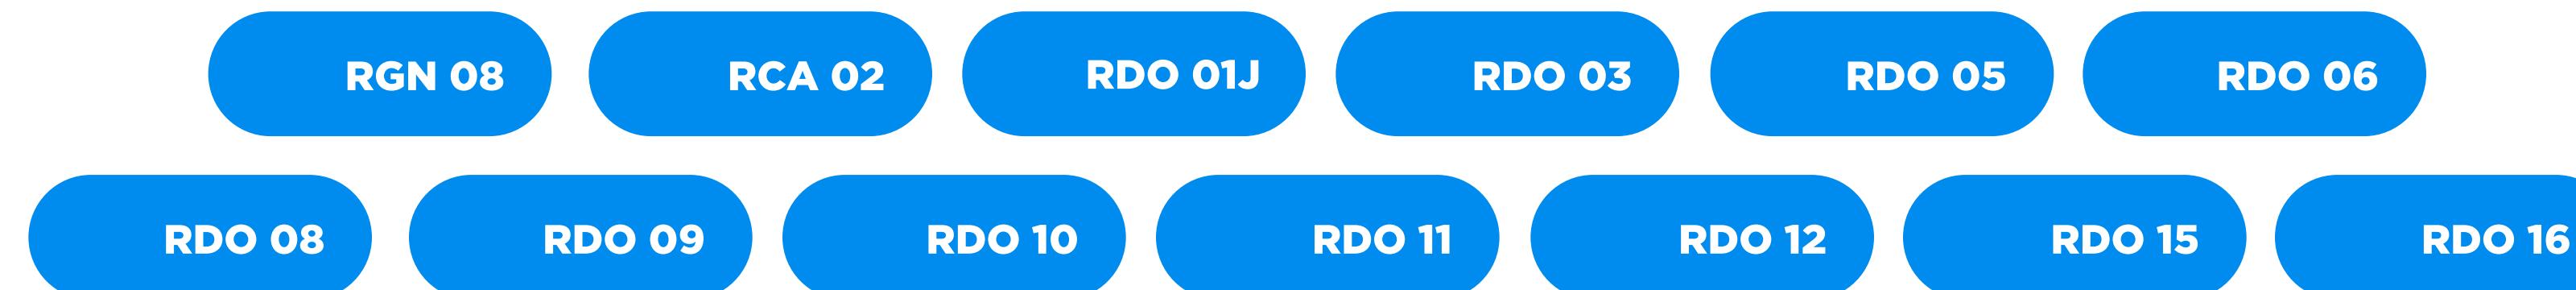
Veja como o parâmetro se comportou no histórico do monitoramento***:

*Base de dados do Instituto Mineiro de Gestão das Águas (IGAM) da Agência Estadual de Recursos Hídricos (AGERH)

** RDO 16 - Base de dados apenas do PMQQS

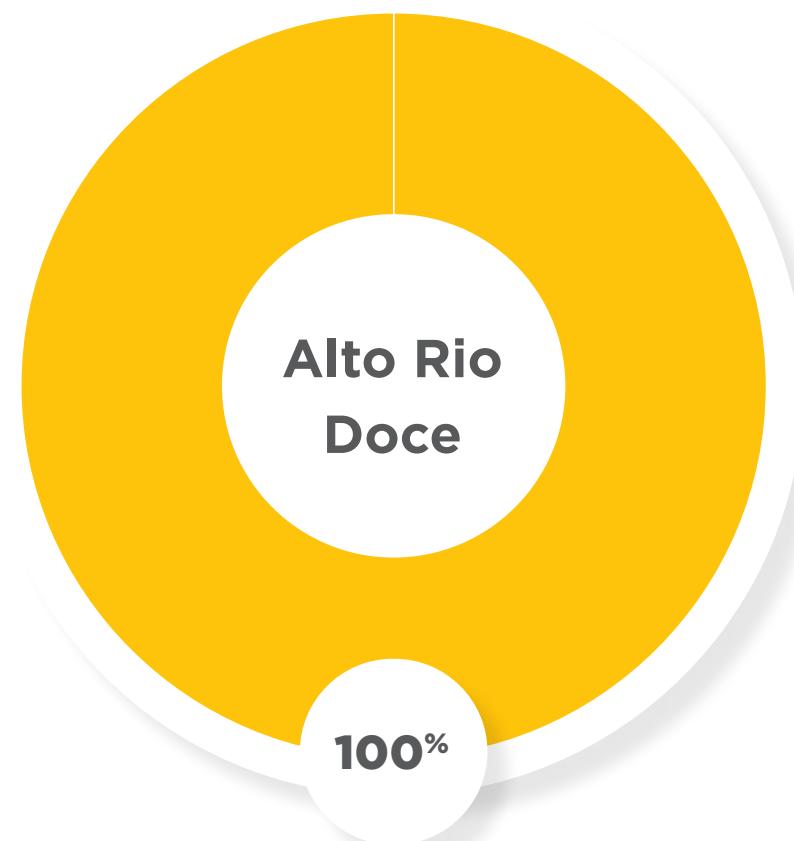
RDO 01J | UHE CAN |
RDO 02J | RDO 03 | RDO 04

Avalia a qualidade da água bruta com base em parâmetros que indicam contaminação pelo lançamento de esgotos domésticos e matéria orgânica.

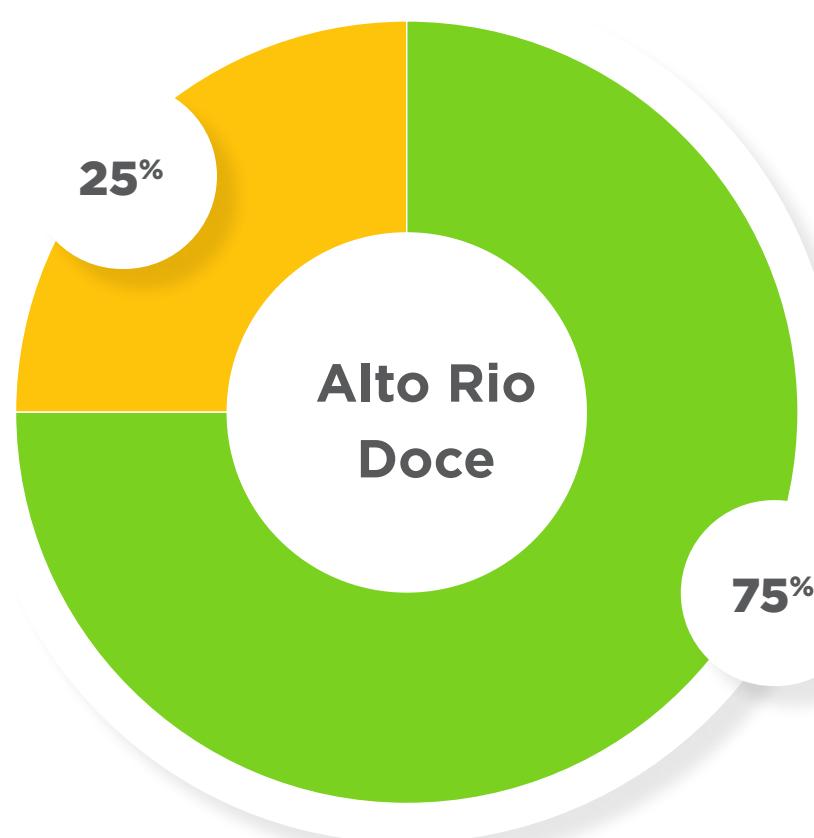
RDO 01J | UHE CAN |
RDO 02J | RDO 03 | RDO 04

Carga Orgânica

A atualização do ICE é semestral, seguindo os períodos chuvoso (outubro a março) e seco (abril a setembro). Nesta edição, conheça as classificações consolidadas de agosto/2017 a dezembro/2021.

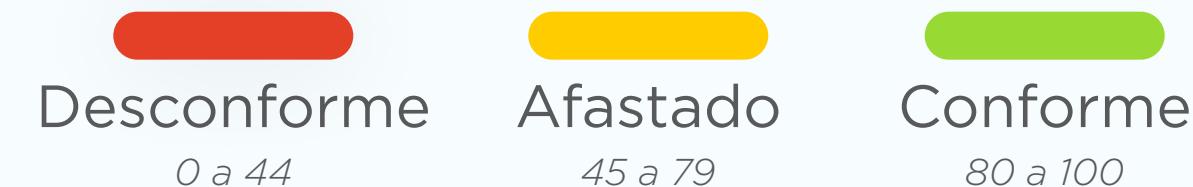
RCA 01 | RCA 02 | RCA 03
RCA 04 | RCA 05 | RCA 06

A pontuação varia de **0** a **100** por parâmetro medido. Quanto maior o número, mais a qualidade da água está de acordo com o enquadramento.

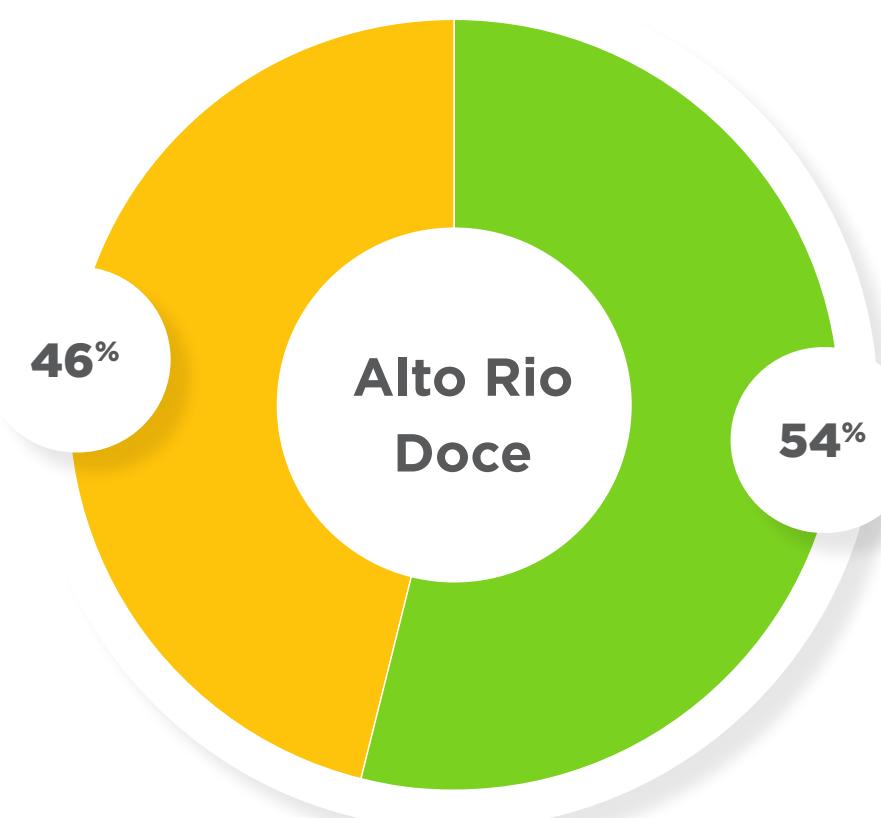
RDO 01J | UHE CAN |
RDO 02J | RDO 03 | RDO 04

Elementos Potencialmente Tóxicos

A atualização do ICE é semestral, seguindo os períodos chuvoso (outubro a março) e seco (abril a setembro). Nesta edição, conheça as classificações consolidadas de agosto/2017 a dezembro/2021.
