Boletim das Águas

Informativo mensal sobre o monitoramento da
água nos rios Doce, do Carmo e Gualaxo do Norte.

Edição 17
Dados de JANEIRO | 2022

Informações mais recentes validadas pela Fundação Renova

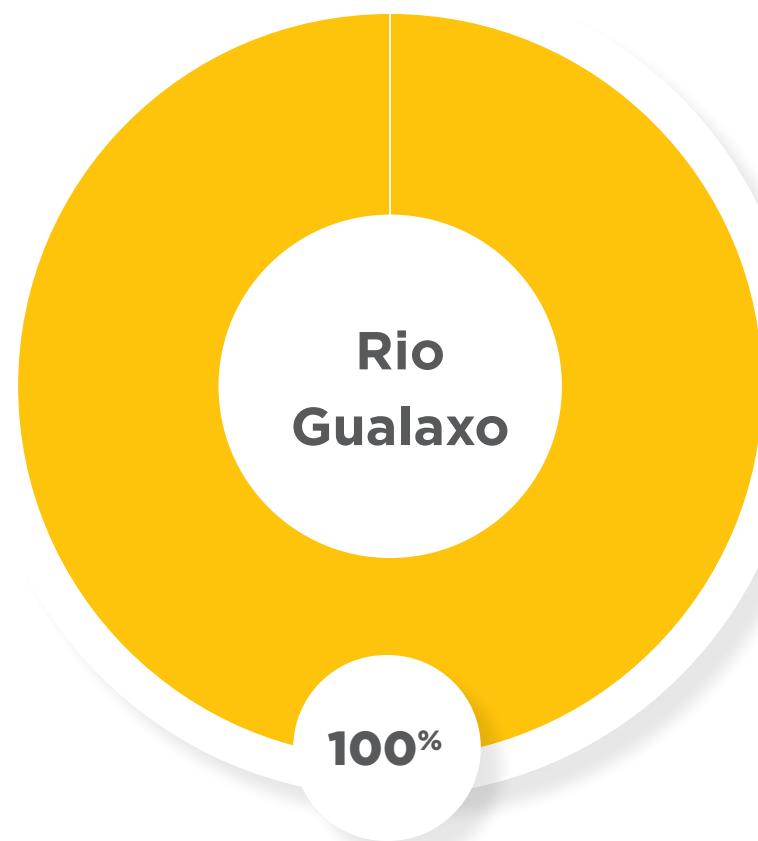
RGN 01 | RGN 02M | **RGN 03** | RGN 04
RGN 05 | RGN 06 | RGN 07M | RGN 08

Avalia a qualidade da água bruta com base em parâmetros que indicam contaminação pelo lançamento de esgotos domésticos e matéria orgânica.

A atualização deste índice é mensal e os dados apresentados nos gráficos são referentes ao mês de janeiro de 2022.

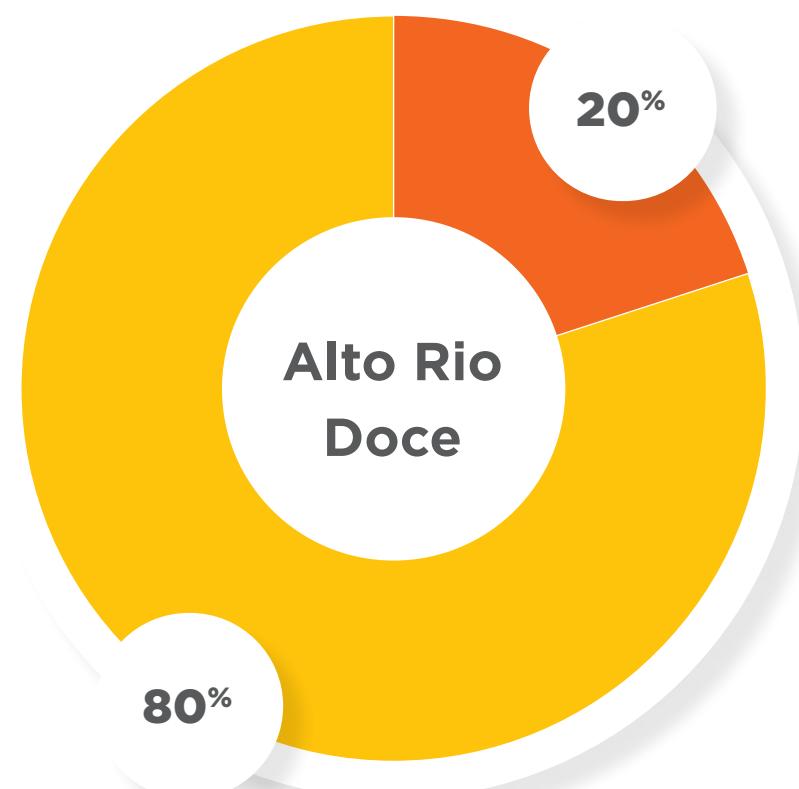
RDO 01J | UHE CAN |
RDO 02J | RDO 03 | RDO 04

Avalia a qualidade da água bruta com base em parâmetros que indicam contaminação pelo lançamento de esgotos domésticos e matéria orgânica.

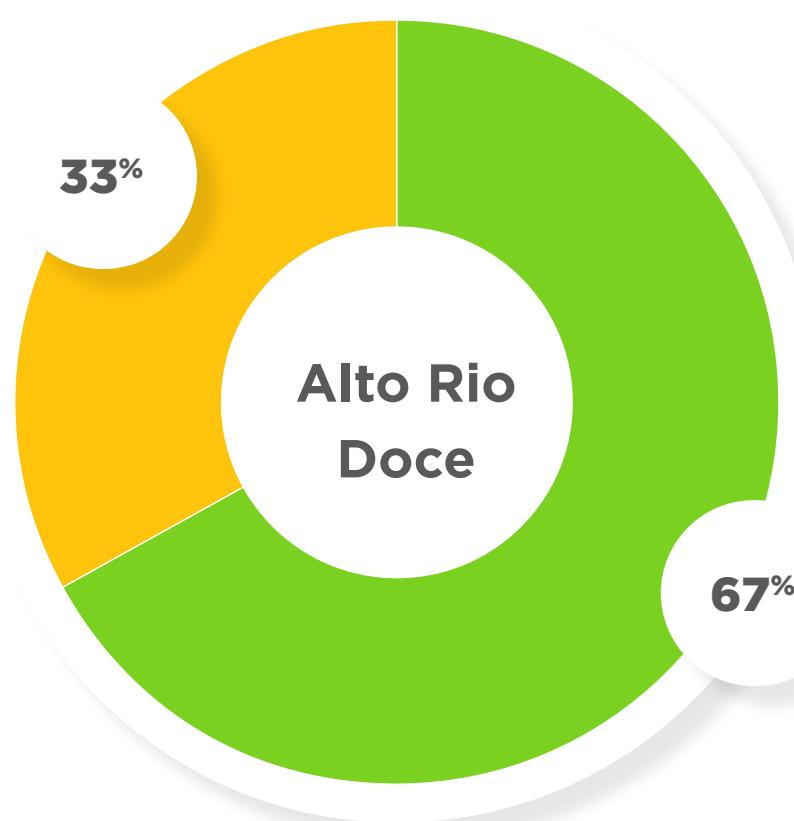
RDO 01J | UHE CAN |
RDO 02J | RDO 03 | RDO 04

A atualização do ICE é semestral, seguindo os períodos chuvoso (outubro a março) e seco (abril a setembro). Nesta edição, conheça as classificações consolidadas de agosto/2017 a janeiro/2022.

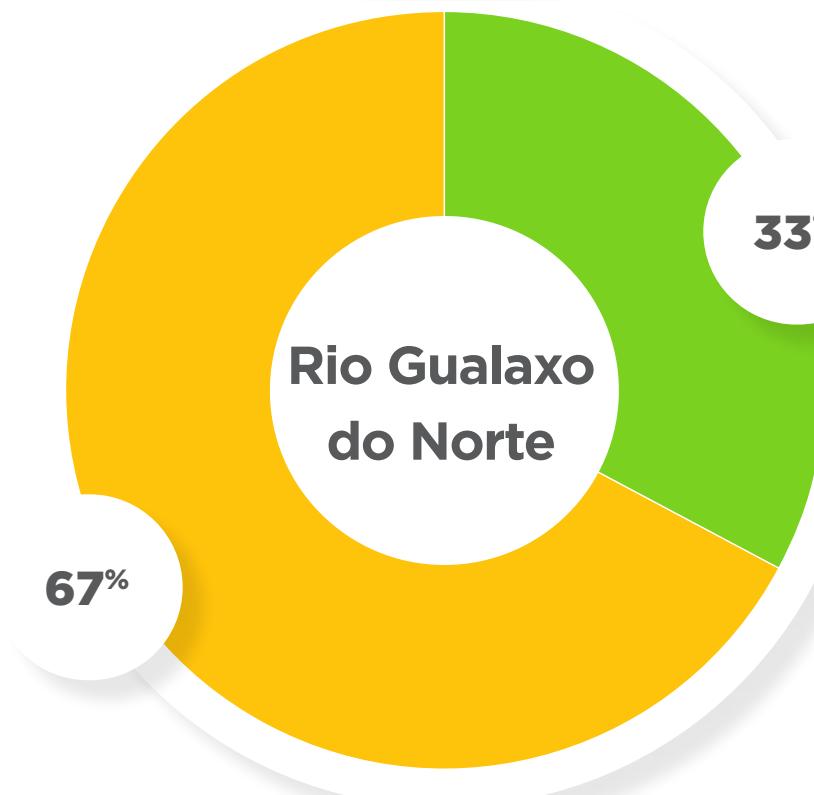
RGN 01 | RGN 02 | RGN 03 | RGN 04
RGN 05 | RGN 06 | RGN 07 | RGN 08

Alumínio dissolvido, Arsênio total, Cádmio total, Chumbo total, Cobre dissolvido, Cromo total, Ferro dissolvido, Manganês total, Mercúrio total, Níquel total e Zinco total.

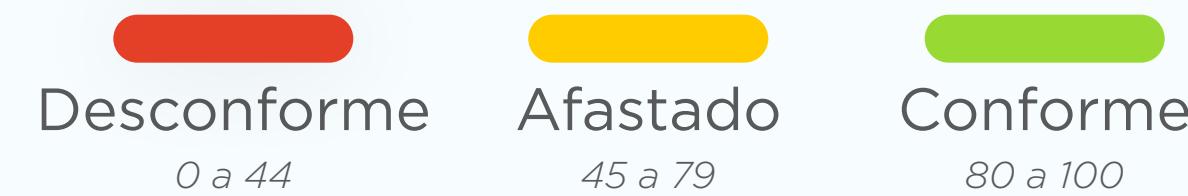
RCA 01 | RCA 02 | RCA 03
RCA 04 | RCA 05 | RCA 06

A pontuação varia de **0** a **100** por parâmetro medido. Quanto maior o número, mais a qualidade da água está de acordo com o enquadramento.

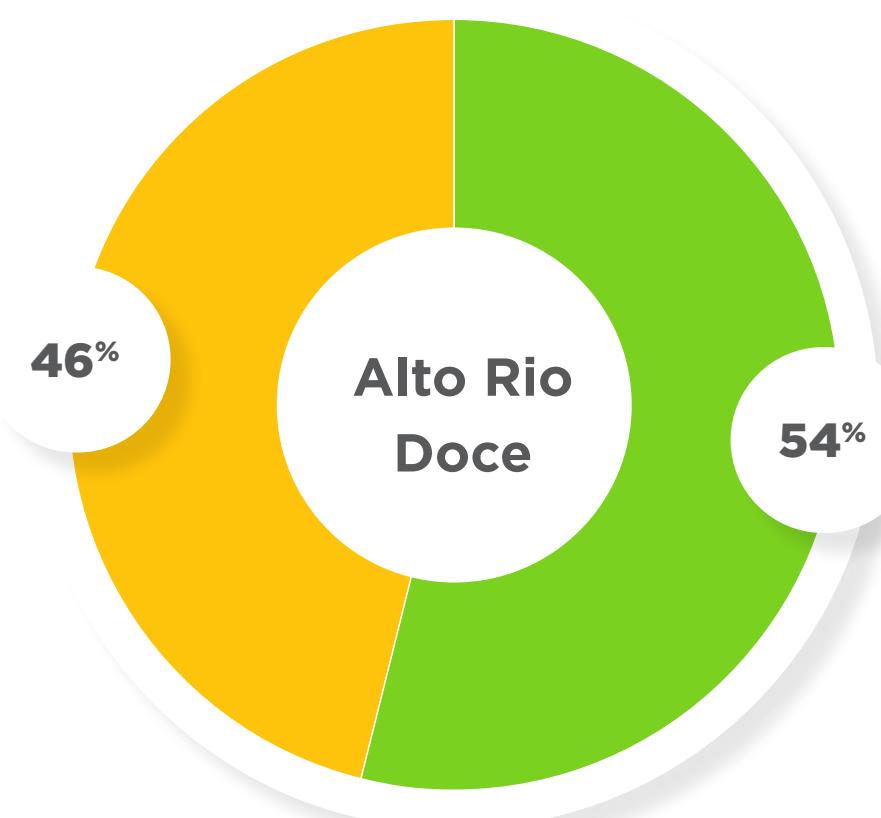
RDO 01J | UHE CAN |
RDO 02J | RDO 03 | RDO 04

A atualização do ICE é semestral, segundo os períodos chuvoso (outubro a março) e seco (abril a setembro). Nesta edição, conheça as classificações consolidadas de agosto/2017 a janeiro/2022.
