Boletim das Águas

Informativo mensal sobre o monitoramento da
água nos rios Doce, do Carmo e Gualaxo do Norte.

Edição 18
Dados de FEVEREIRO | 2022

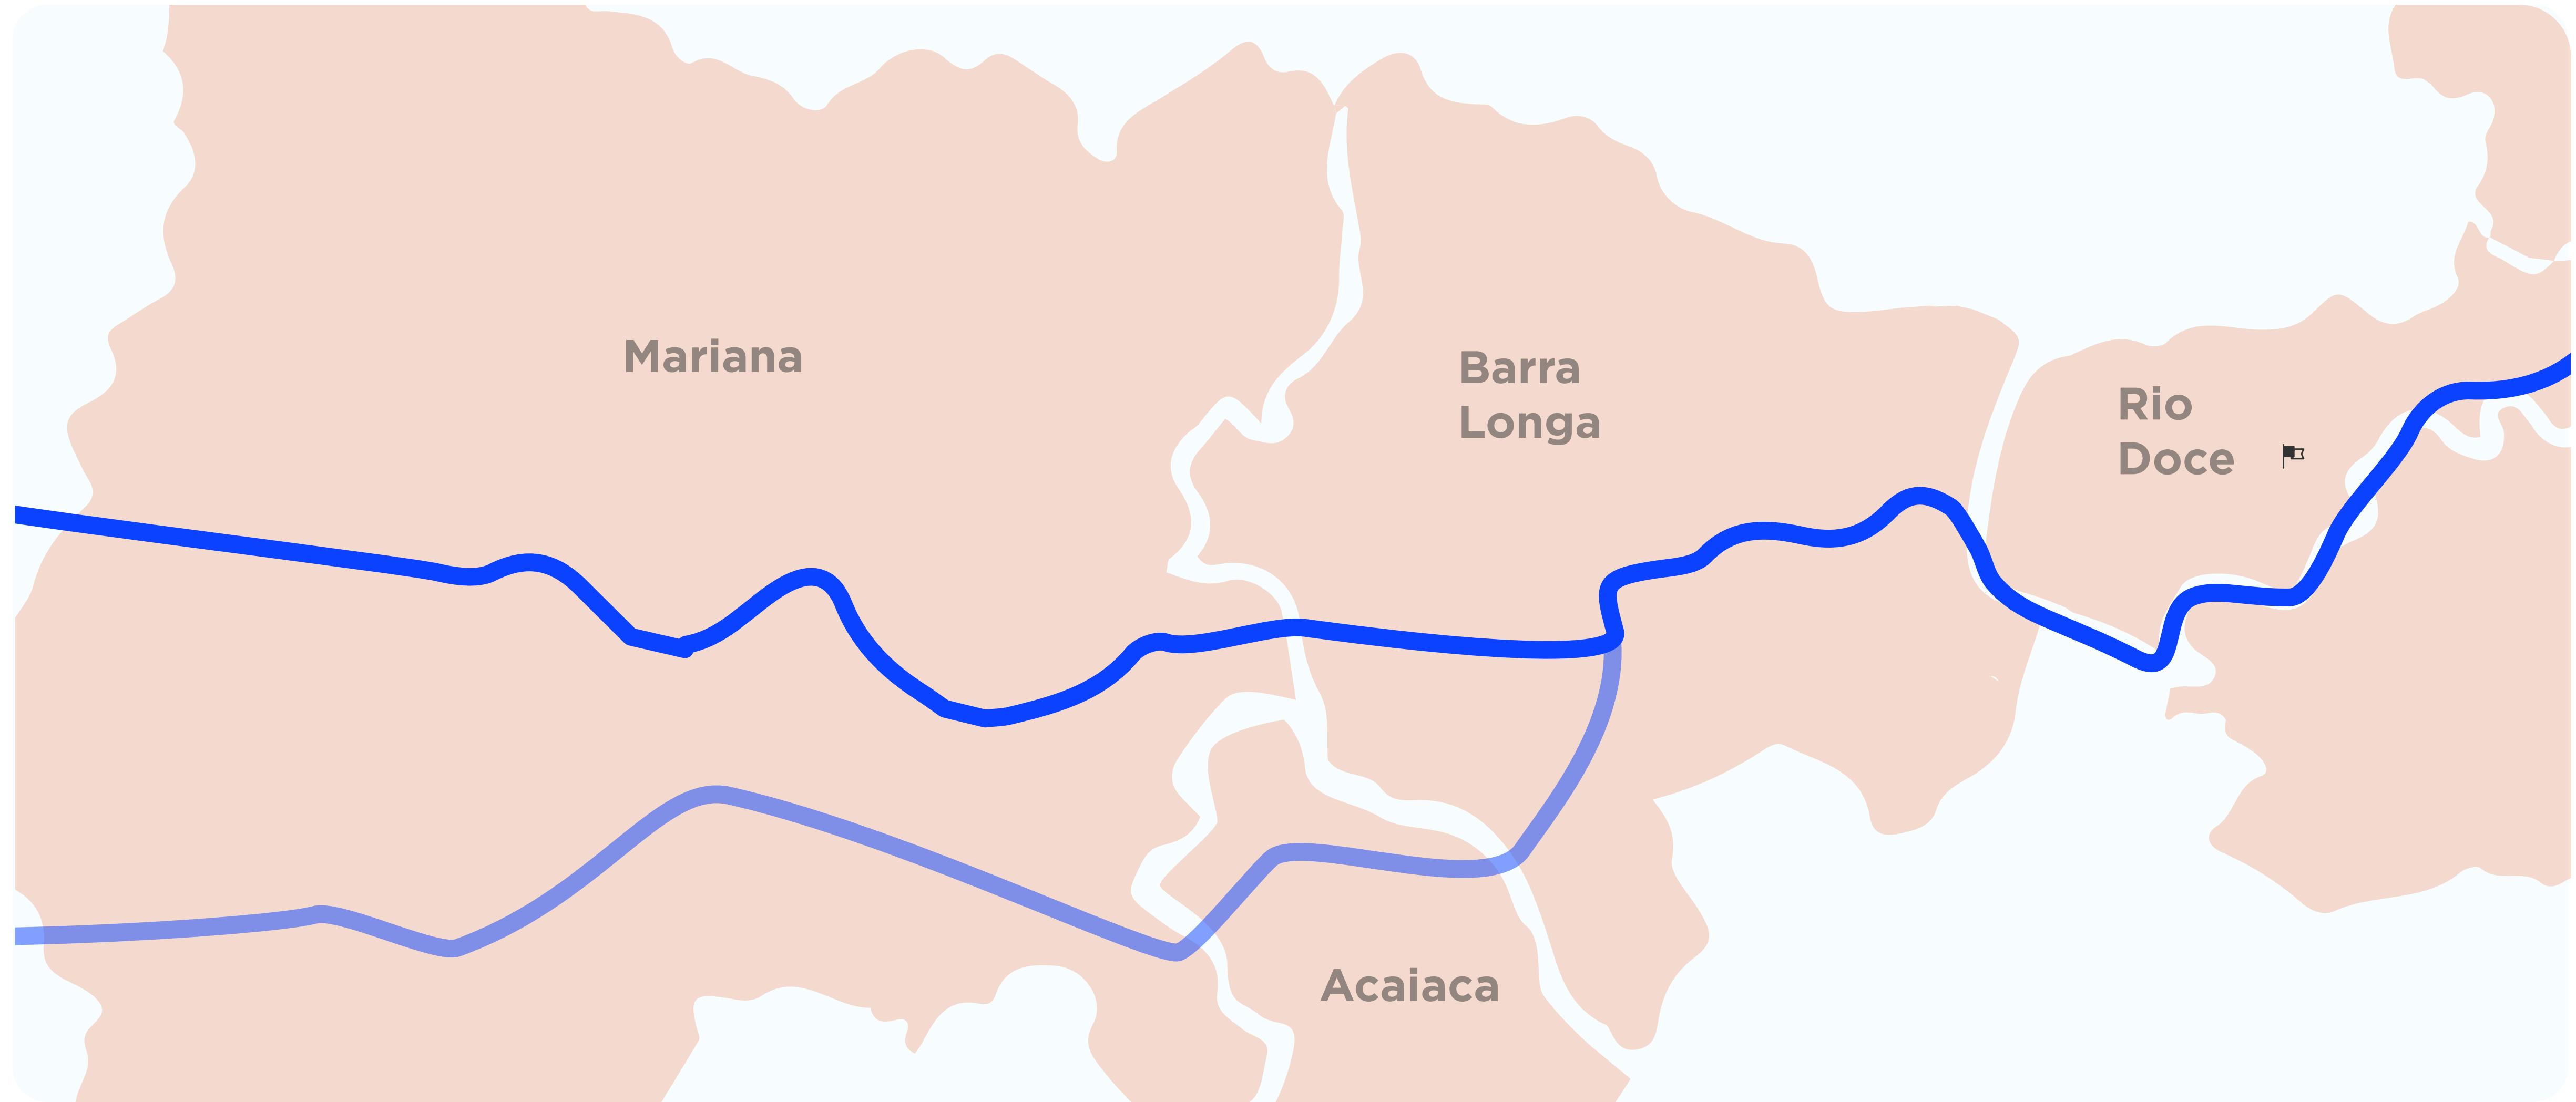
🚩 **Mapa do Monitoramento**

Clique nos pontos de monitoramento para conhecer os principais resultados das análises.

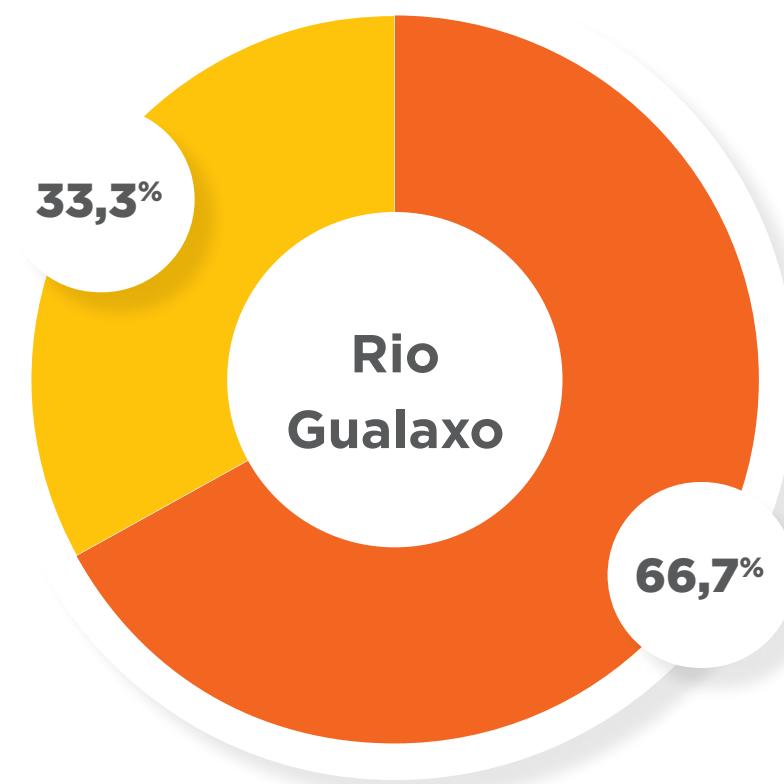
RGN 01 | RGN 02M | RGN 03 | RGN 04
RGN 05 | RGN 06 | RGN 07M | RGN 08

Avalia a qualidade da água bruta com base em parâmetros que indicam contaminação pelo lançamento de esgotos domésticos e matéria orgânica.

A atualização deste índice é mensal e os dados apresentados nos gráficos são referentes ao mês de fevereiro de 2022.

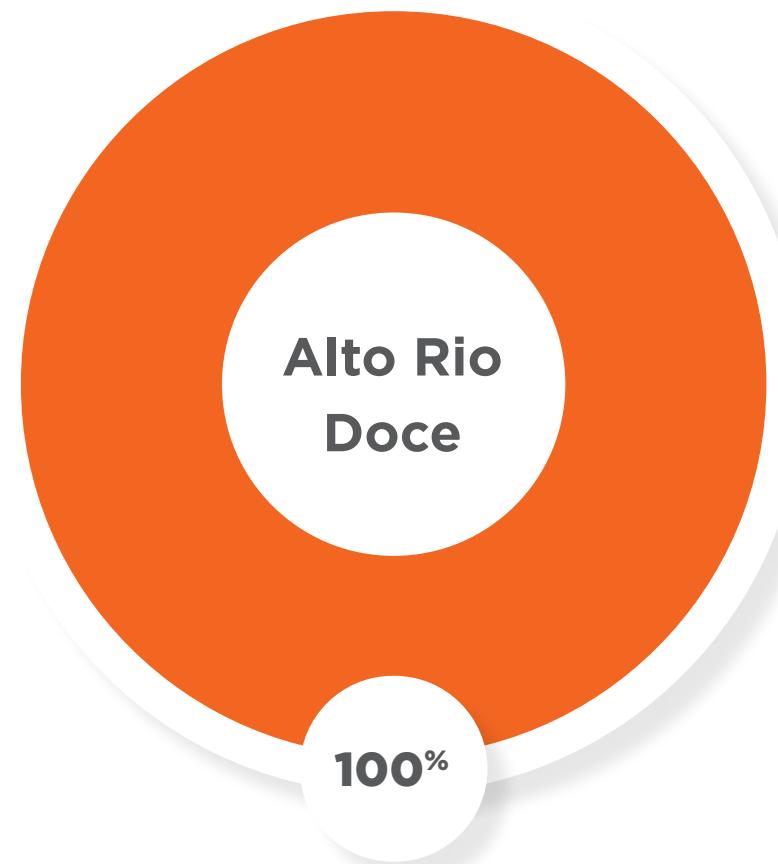
RDO 01J | UHE CAN |
RDO 02J | RDO 03 | RDO 04

Avalia a qualidade da água bruta com base em parâmetros que indicam contaminação pelo lançamento de esgotos domésticos e matéria orgânica.

A atualização deste índice é mensal e os dados apresentados nos gráficos são referentes ao mês de fevereiro de 2022.

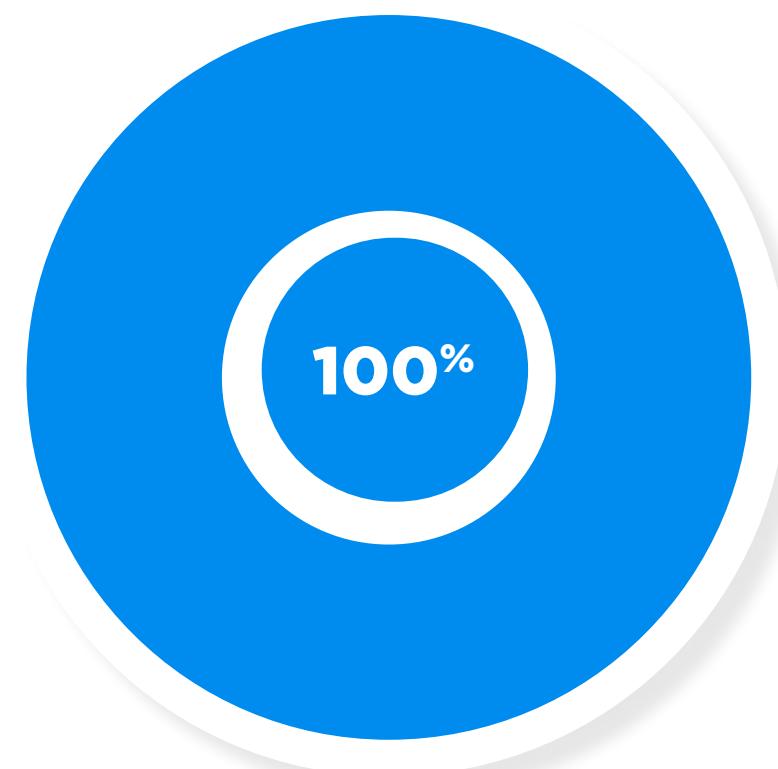
Rio Gualaxo do Norte
RGN 01 | RGN 02M | RGN 03 |
RGN 04 | RGN 05 | RGN 06 |
RGN 07M | RGN 08

A atualização deste índice é mensal e os dados apresentados no gráfico são referentes ao mês de fevereiro de 2022.

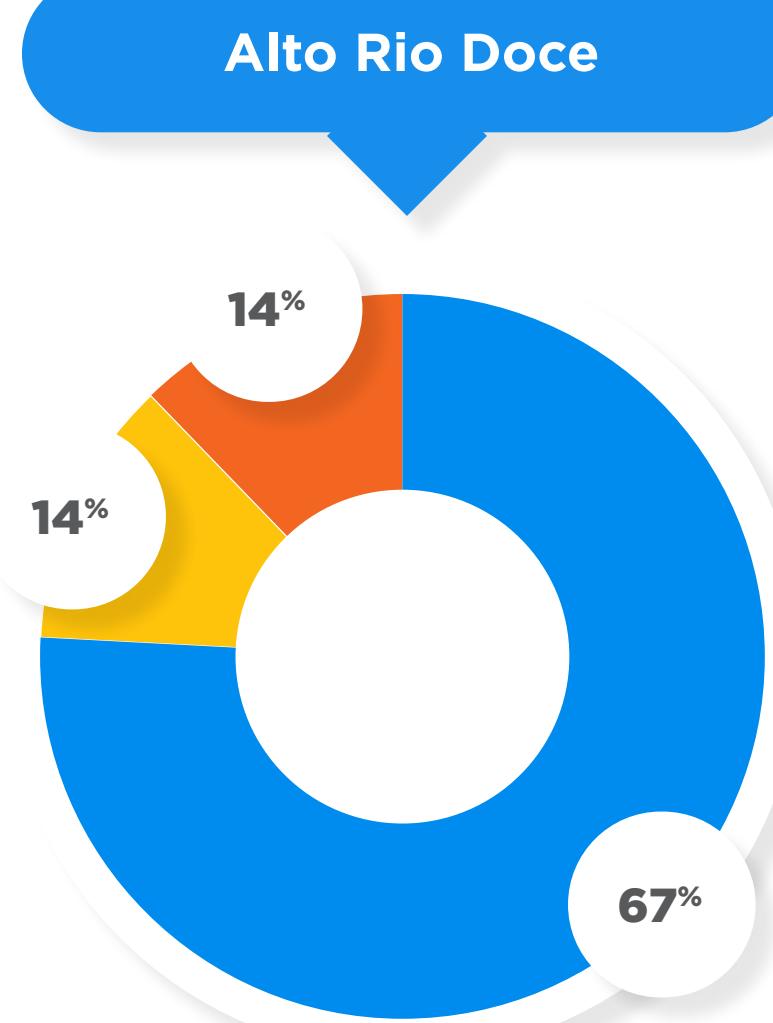
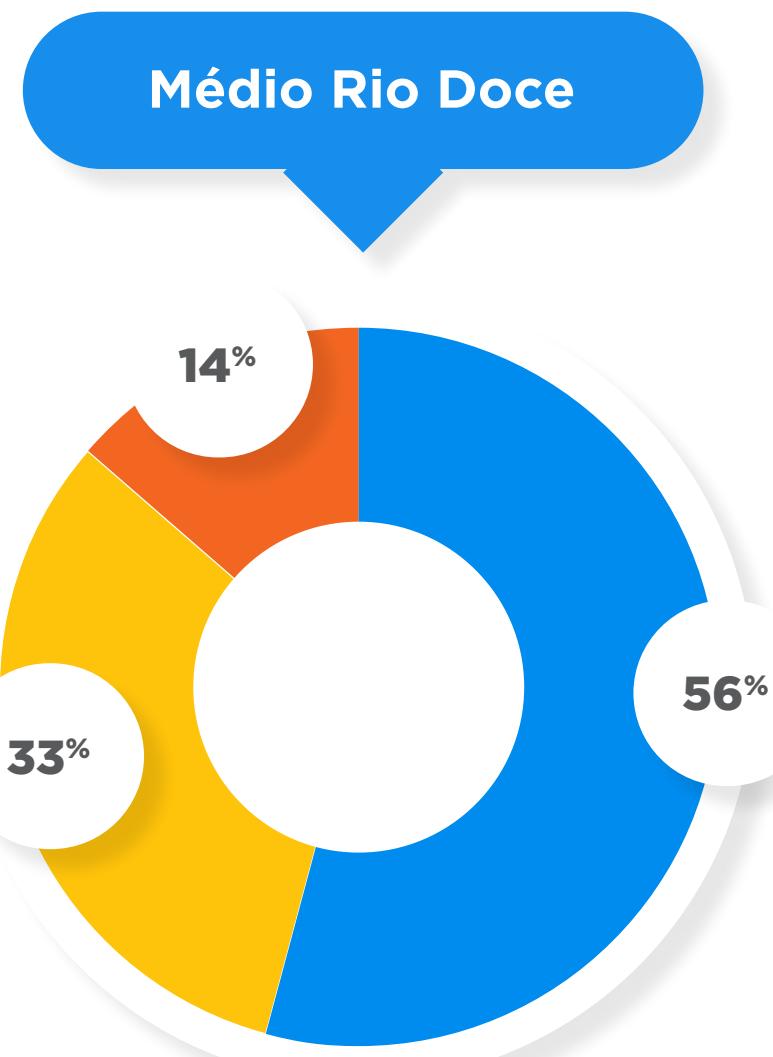
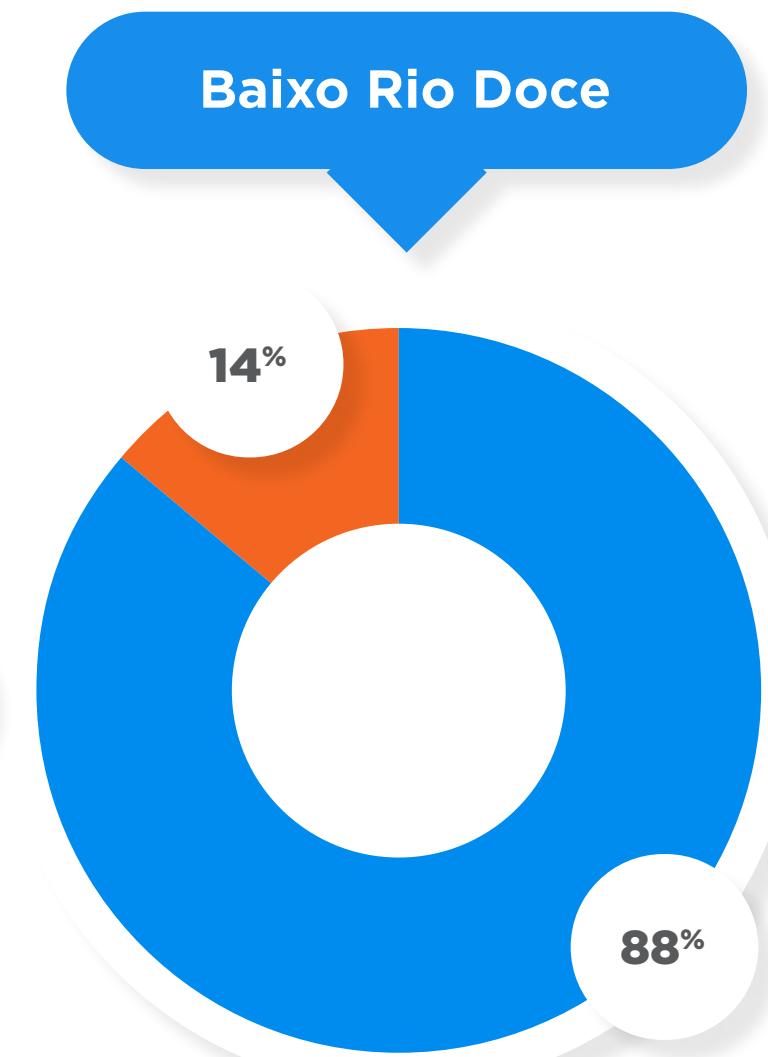
O CT é um indicador que avalia a concentração de substâncias potencialmente tóxicas na água.

A atualização deste índice é mensal e os dados apresentados no gráfico são referentes ao mês de fevereiro de 2022.

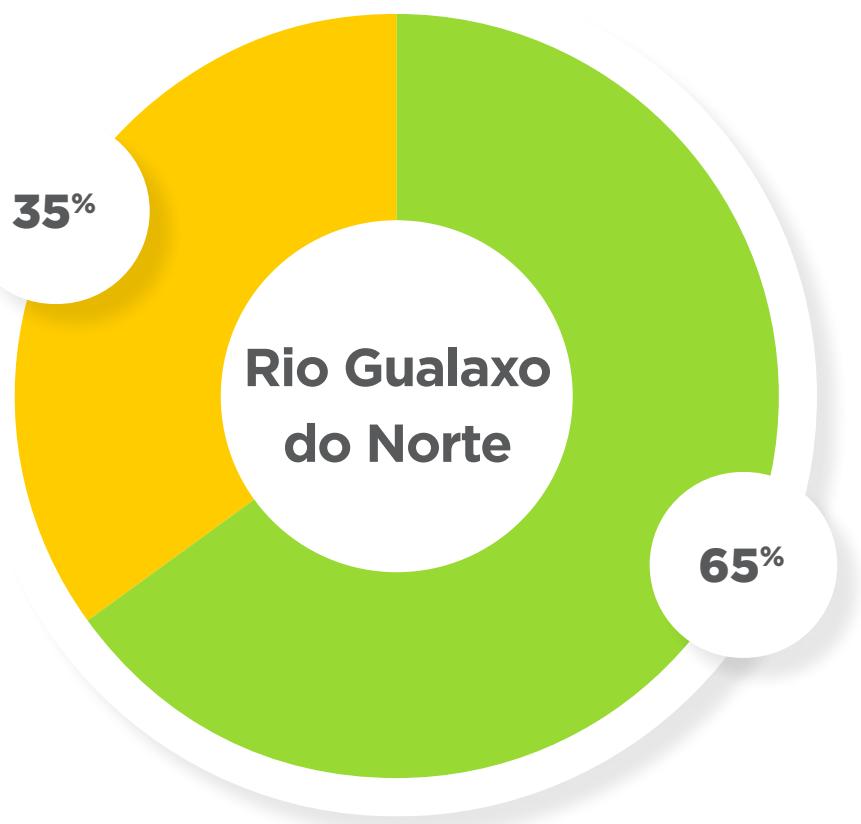
RGN 01 | RGN 02 | RGN 03 | RGN 04
RGN 05 | RGN 06 | RGN 07 | RGN 08

Clorofila, DBO,
Escherichia coli,
fósforo total, nitrato,
nitrito, nitrogênio
amoniacial, oxigênio
dissolvido e pH.

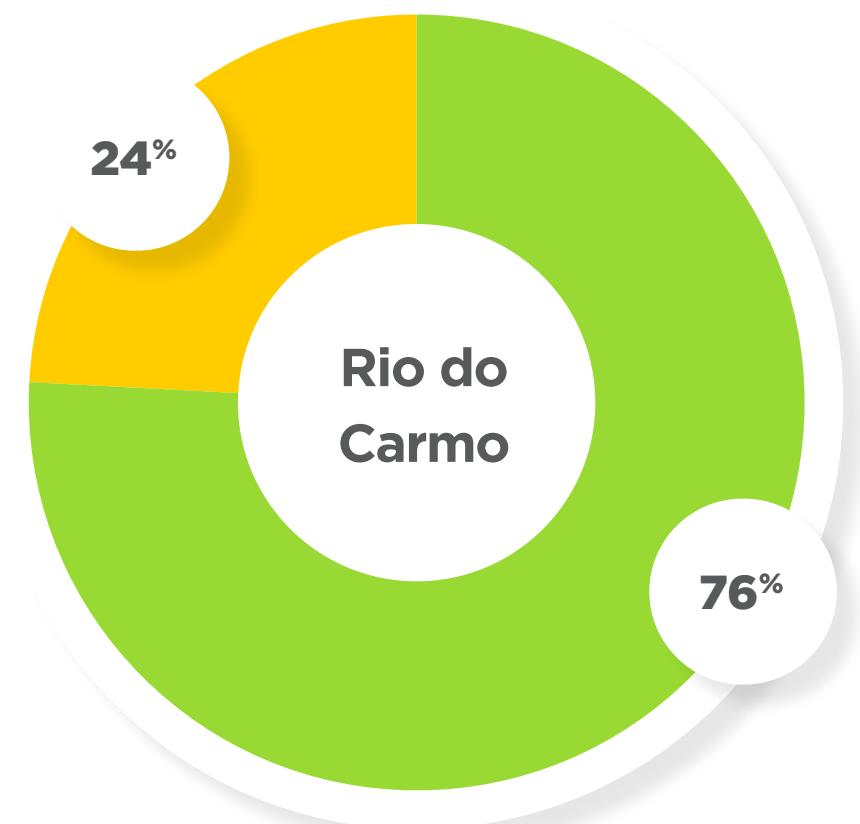
RCA 01 | RCA 02 | RCA 03
RCA 04 | RCA 05 | RCA 06

No período seco de 2020
não foi possível aplicar o
ICE, pois não apresentou a
quantidade ideal de amostras
para aplicação dos cálculos.

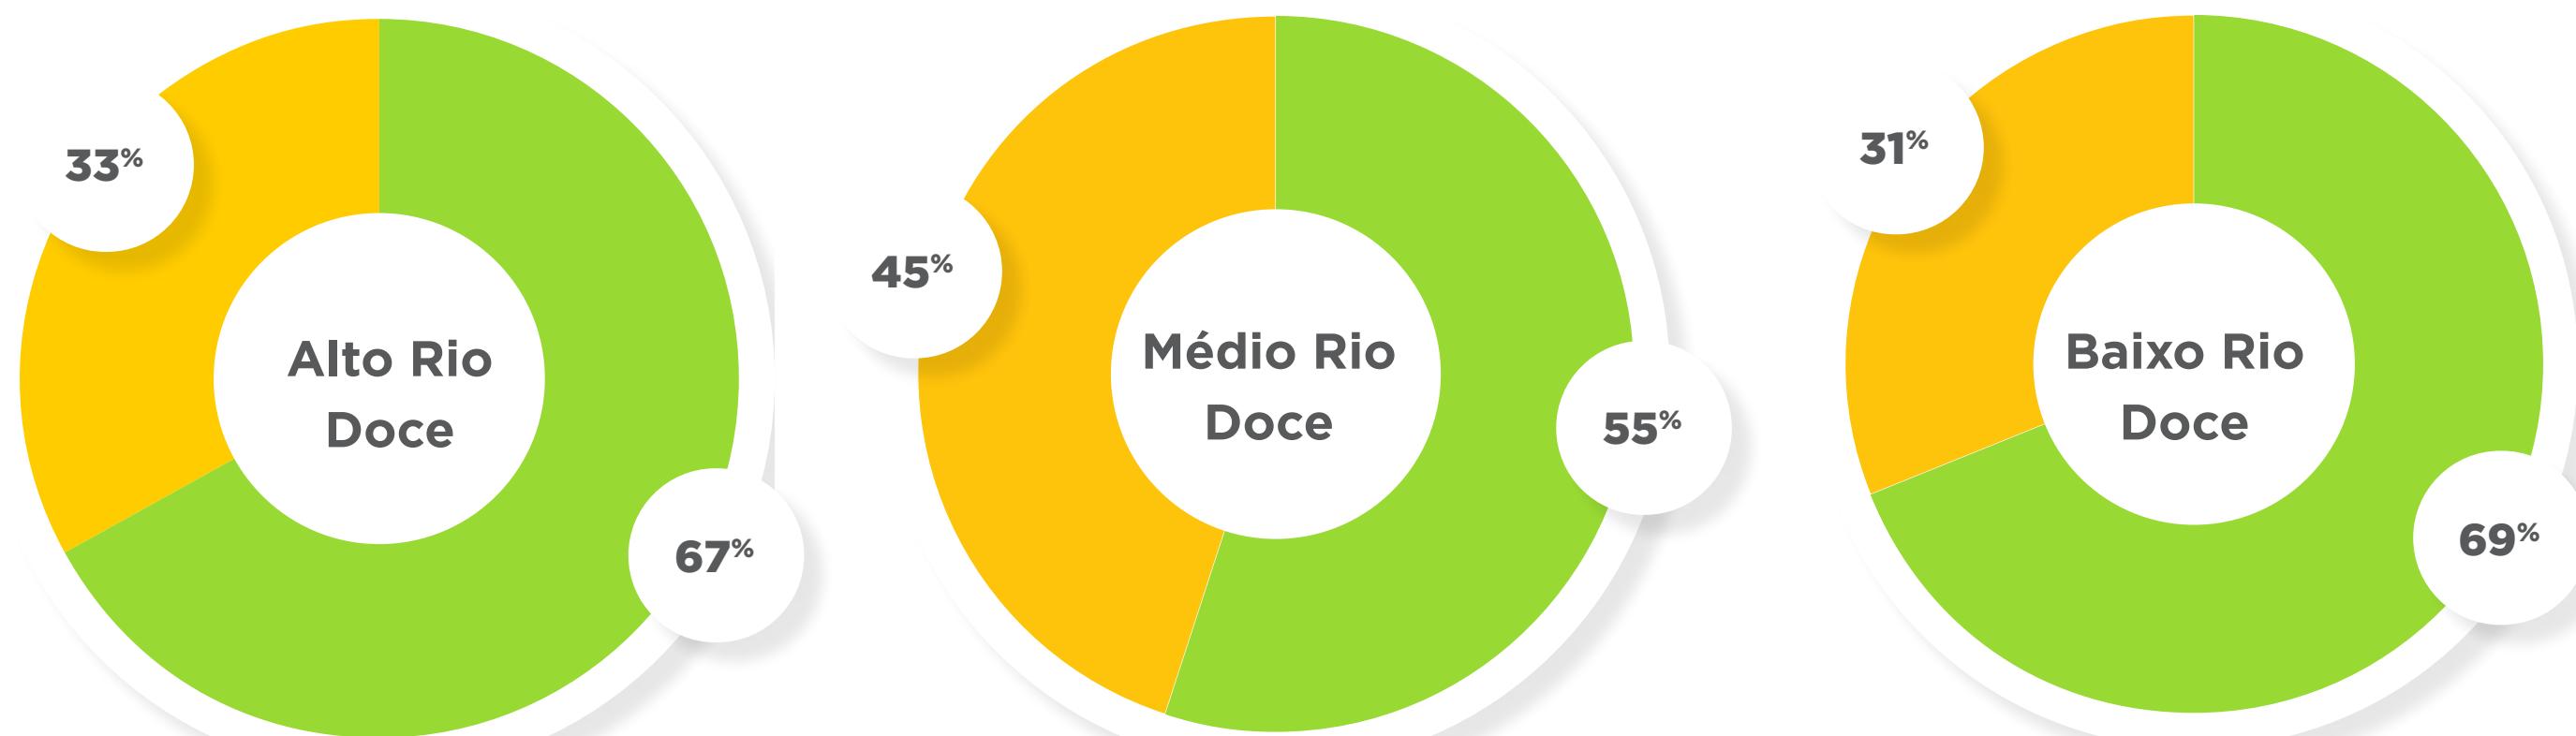
Carga Orgânica

A atualização do ICE é semestral, seguindo os períodos chuvoso (outubro a março) e seco (abril a setembro). Nesta edição, conheça as classificações consolidadas de agosto/2017 a fevereiro/2022.

A pontuação varia de **0** a **100** por parâmetro medido. Quanto maior o número, mais a qualidade da água está de acordo com o enquadramento.

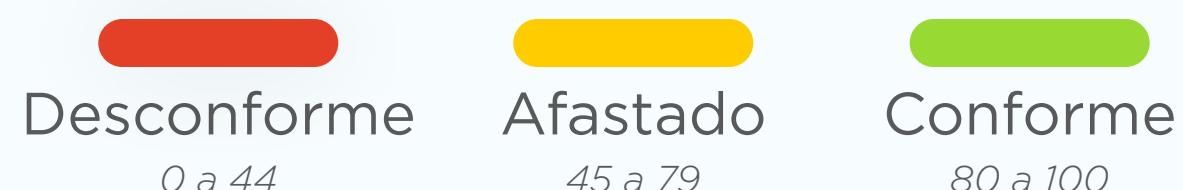
Você pode saber o ICE
medido em qualquer ponto
de monitoramento que seja
do seu interesse, desde
agosto de 2017.

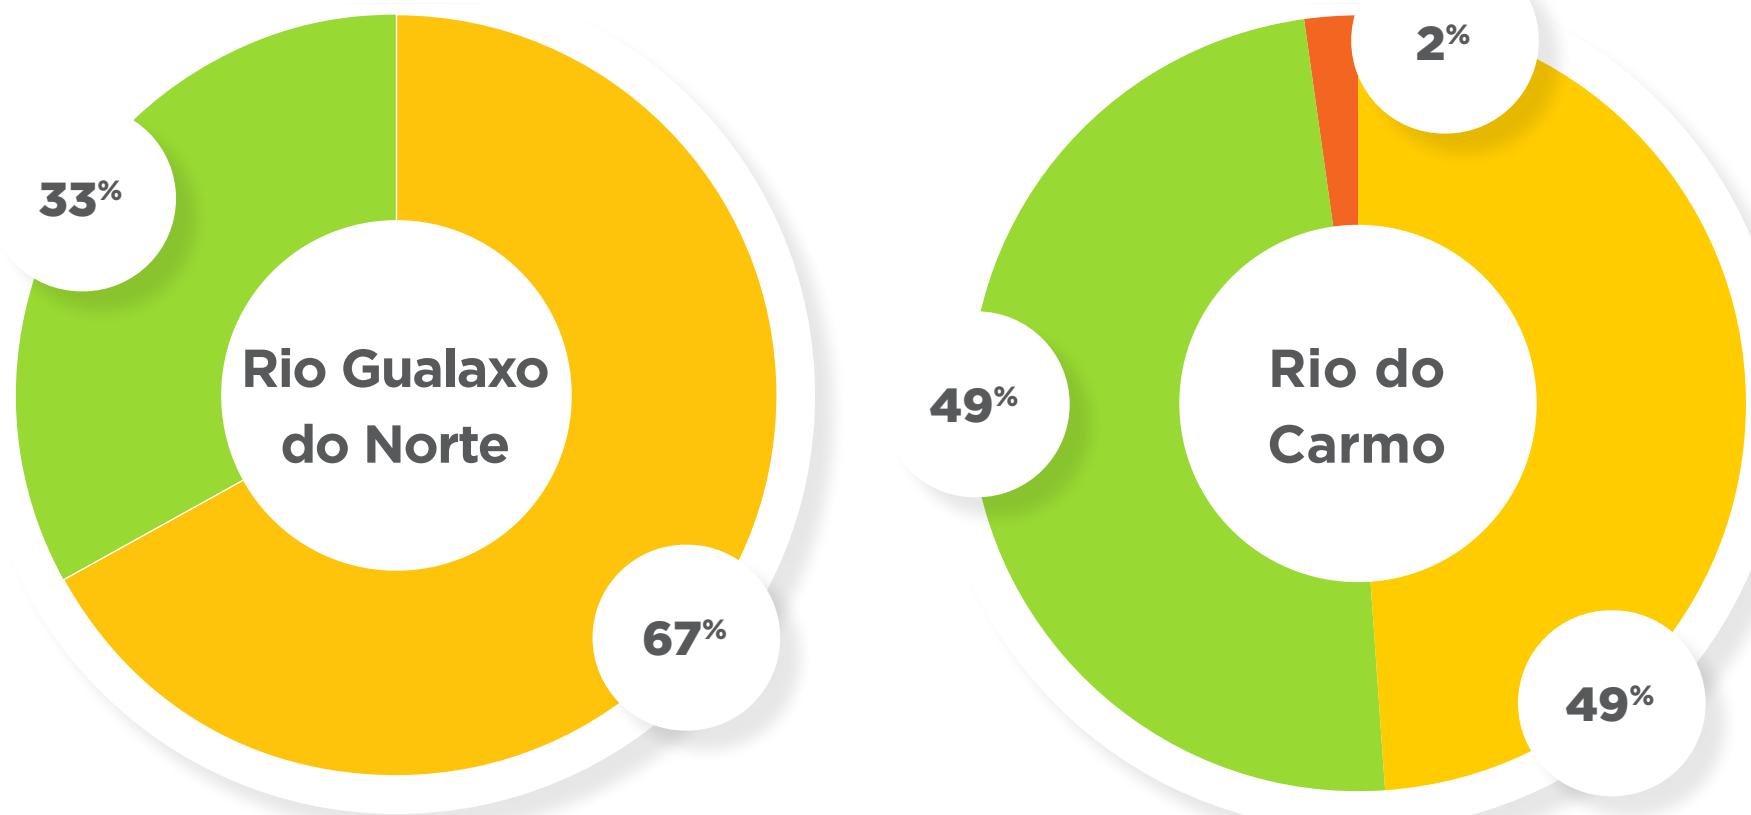
Alumínio dissolvido, Arsênio total, Cádmio total, Chumbo total, Cobre dissolvido, Cromo total, Ferro dissolvido, Manganês total, Mercúrio total, Níquel total e Zinco total.

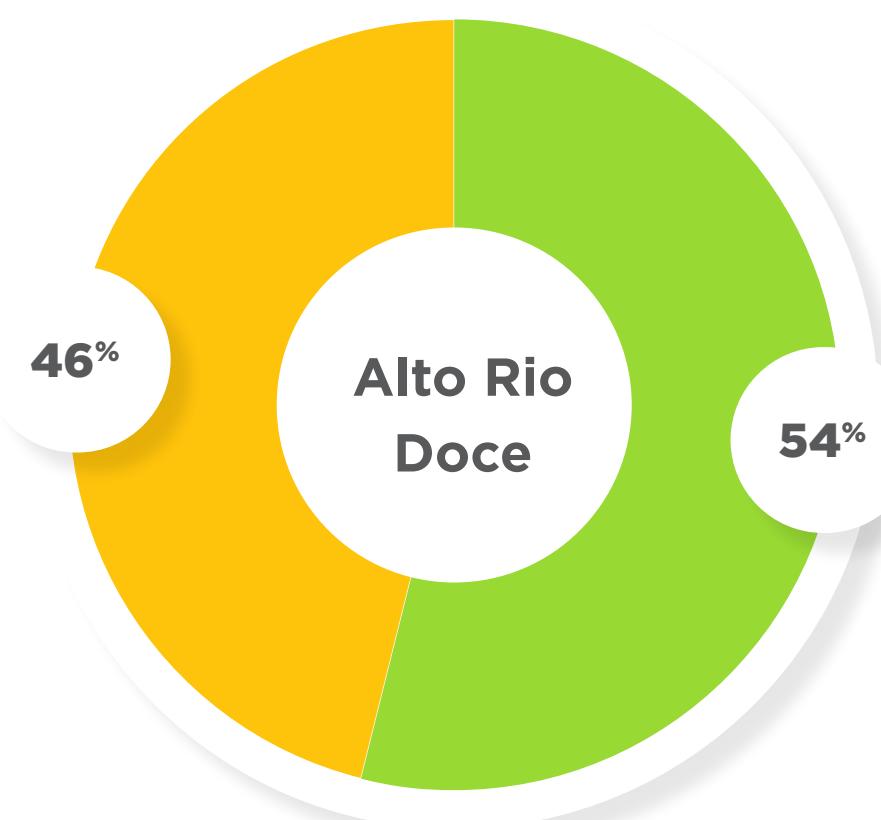
RDO 01J | UHE CAN |
RDO 02J | RDO 03 | RDO 04

Elementos Potencialmente Tóxicos

A atualização do ICE é semestral, segundo os períodos chuvoso (outubro a março) e seco (abril a setembro). Nesta edição, conheça as classificações consolidadas de agosto/2017 a fevereiro/2022.
