Boletim das Águas

Informativo mensal sobre o monitoramento da
água nos rios Doce, do Carmo e Gualaxo do Norte.

Edição 19
Dados de MARÇO | 2022

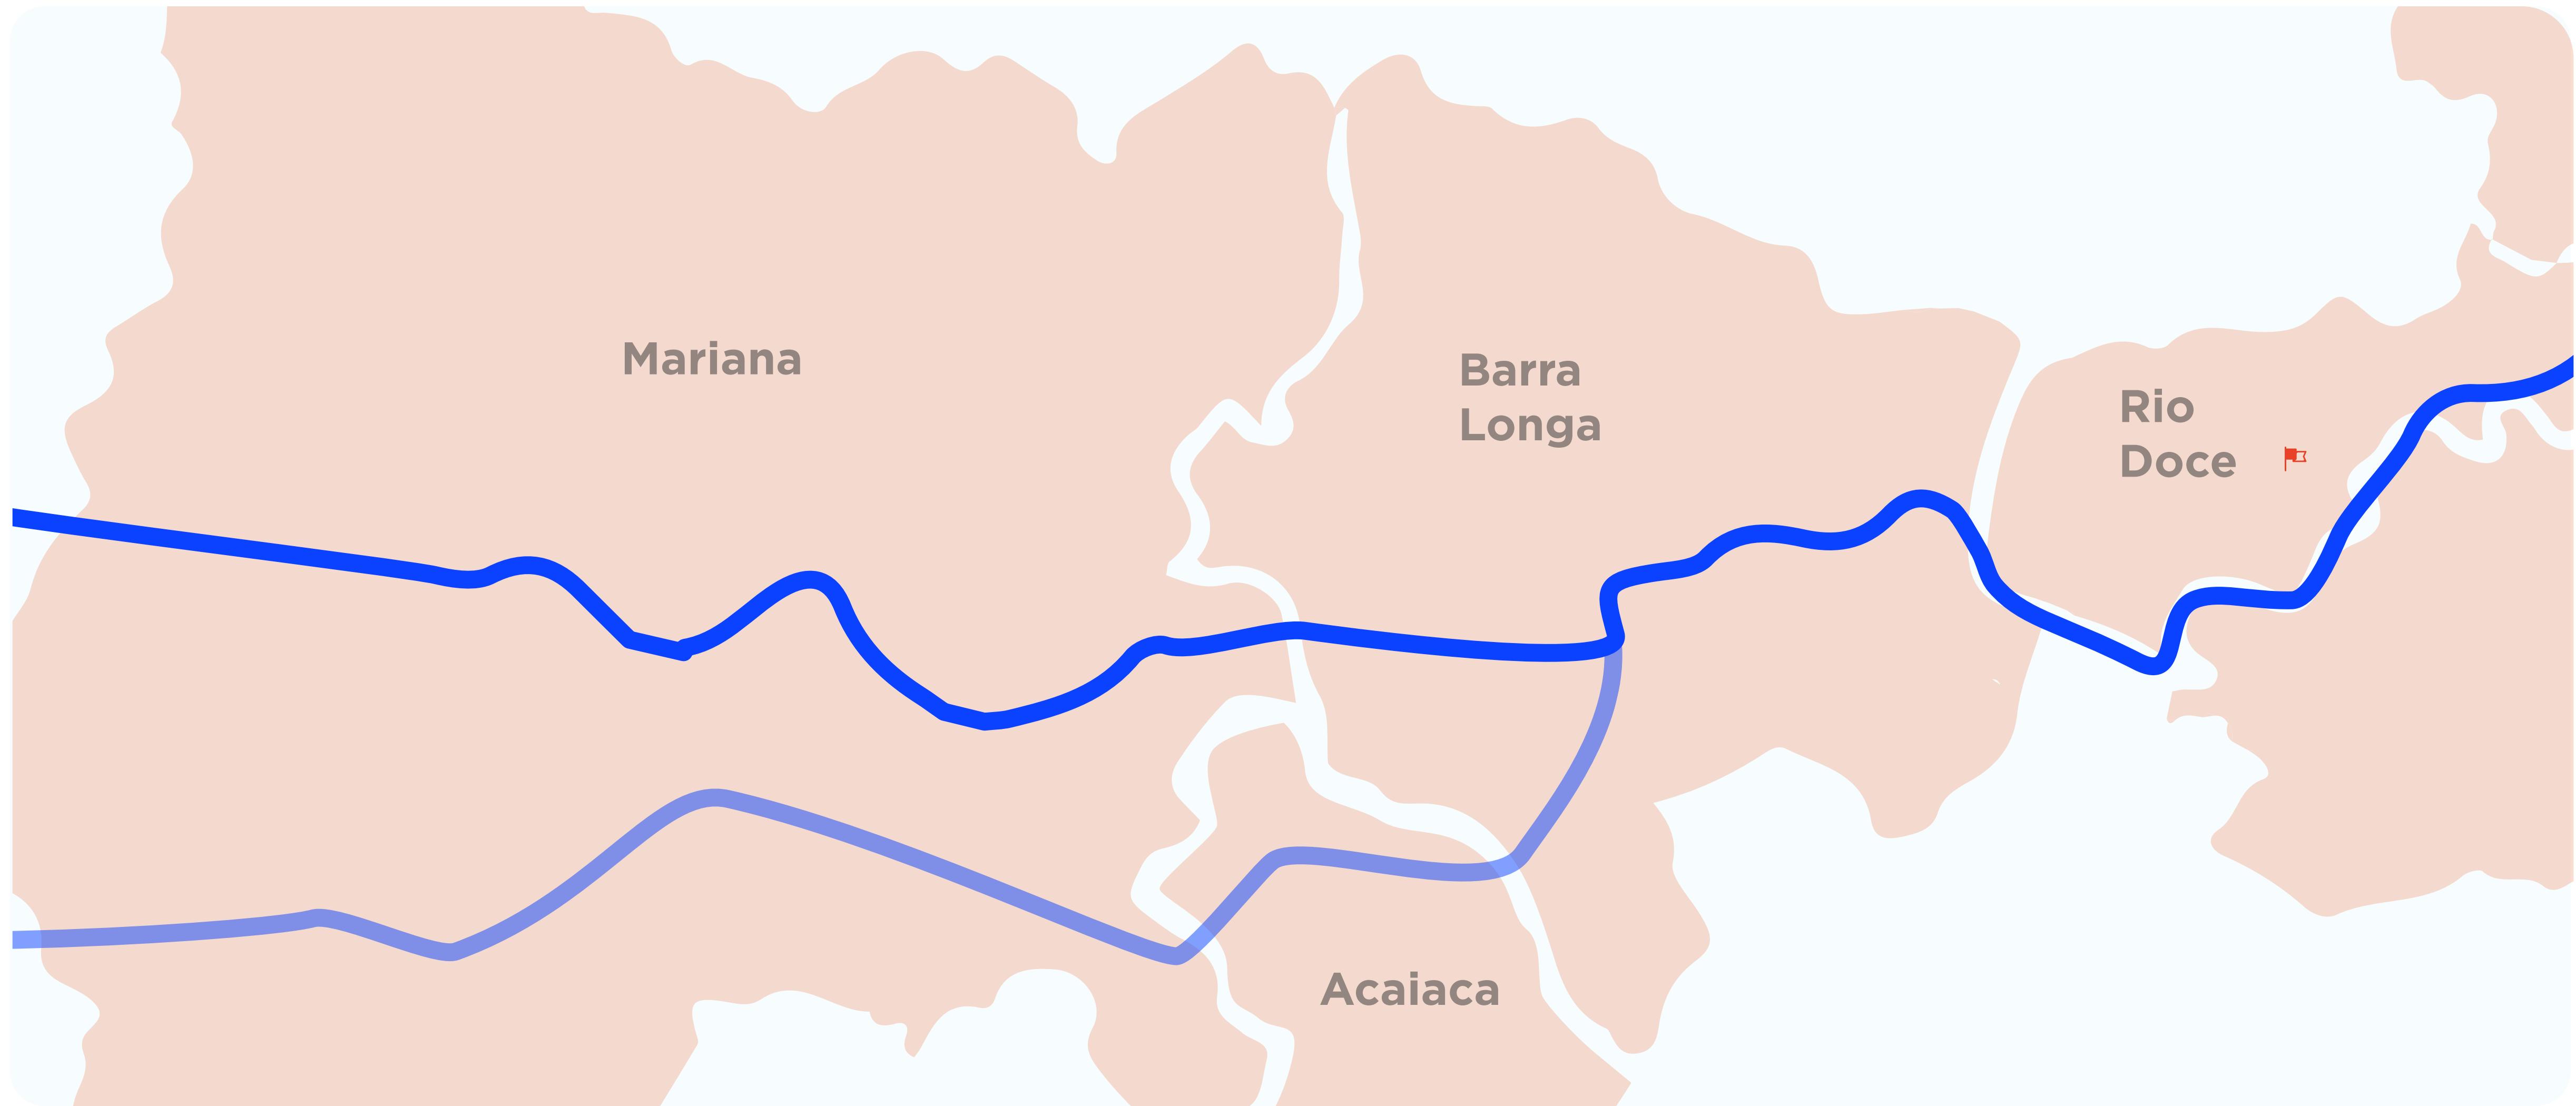
Clique nos pontos de monitoramento para conhecer os principais resultados das análises.

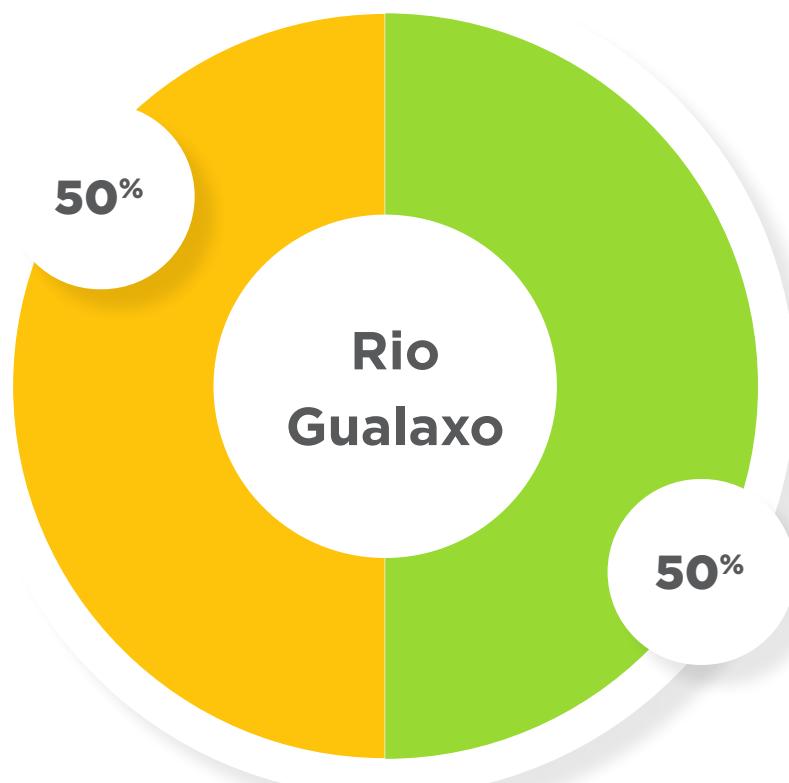
RGN 01 | RGN 02M | RGN 03 | RGN 04
RGN 05 | RGN 06 | RGN 07M | RGN 08

Avalia a qualidade da água bruta com base em parâmetros que indicam contaminação pelo lançamento de esgotos domésticos e matéria orgânica.

A atualização deste índice é mensal e os dados apresentados nos gráficos são referentes ao mês de março de 2022.

Temperatura, pH, Oxigênio dissolvido, Demanda Bioquímica de Oxigênio, coliformes termotolerantes, nitrogênio total, fósforo total, sólidos totais e turbidez.

A pontuação varia de **0 a 100** por parâmetro medido, indo da pior qualidade (menor número) para a melhor qualidade (maior número).

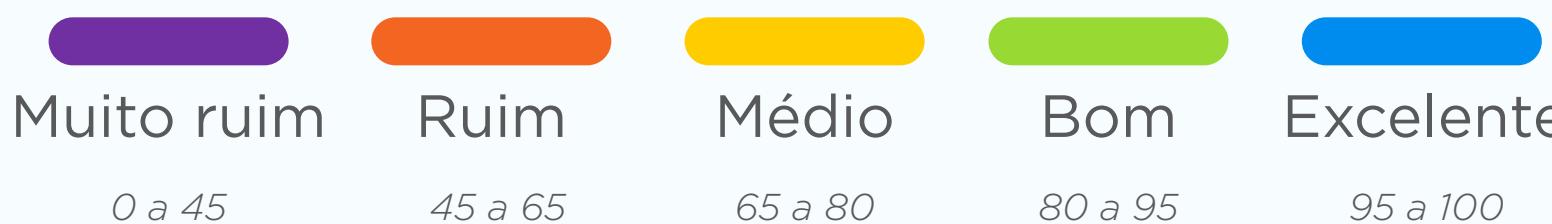
RCA 01 | RCA 02 | RCA 03
RCA 04 | RCA 05J | RCA 06

O que é avaliado?

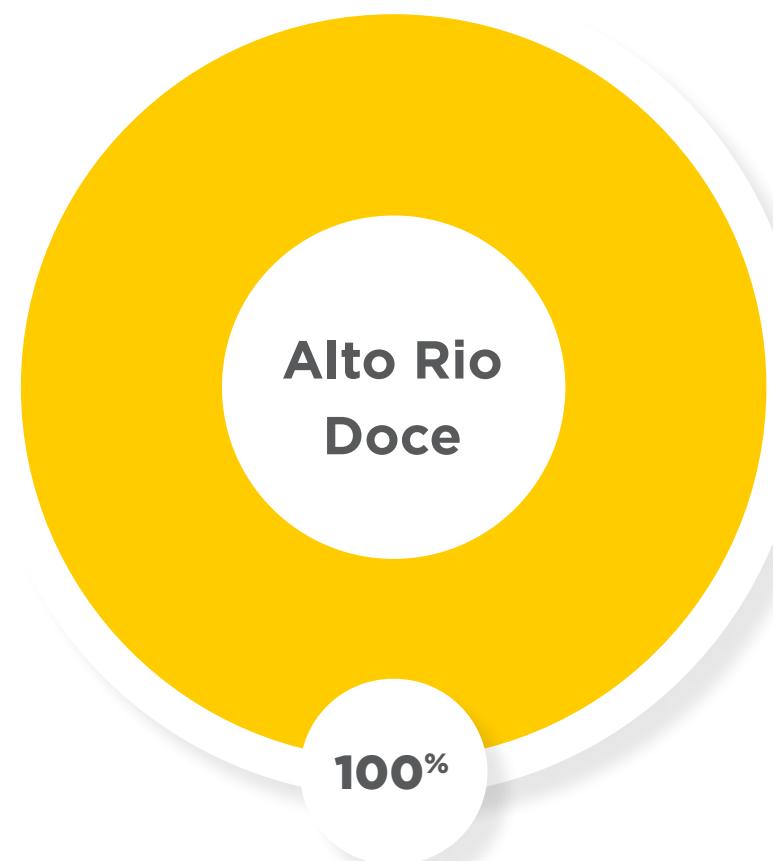
RDO 01J | UHE CAN |
RDO 02J | RDO 03 | RDO 04

Avalia a qualidade da água bruta com base em parâmetros que indicam contaminação pelo lançamento de esgotos domésticos e matéria orgânica.

A atualização deste índice é mensal e os dados apresentados nos gráficos são referentes ao mês de março de 2022.

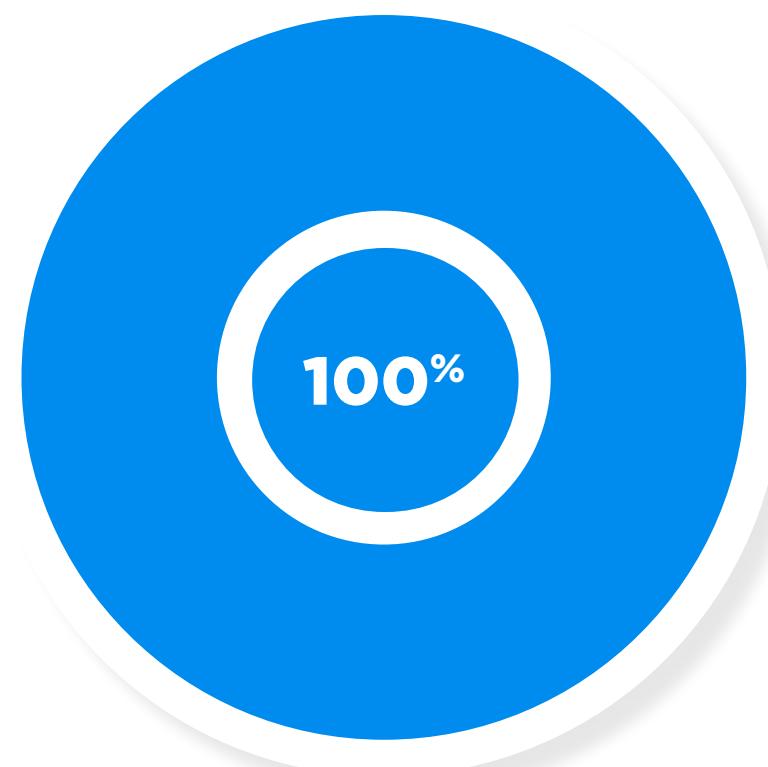
Rio Gualaxo do Norte
RGN 01 | RGN 02M | RGN 03 |
RGN 04 | RGN 05 | RGN 06 |
RGN 07M | RGN 08

A atualização deste índice é mensal e os dados apresentados no gráfico são referentes ao mês de março de 2022.

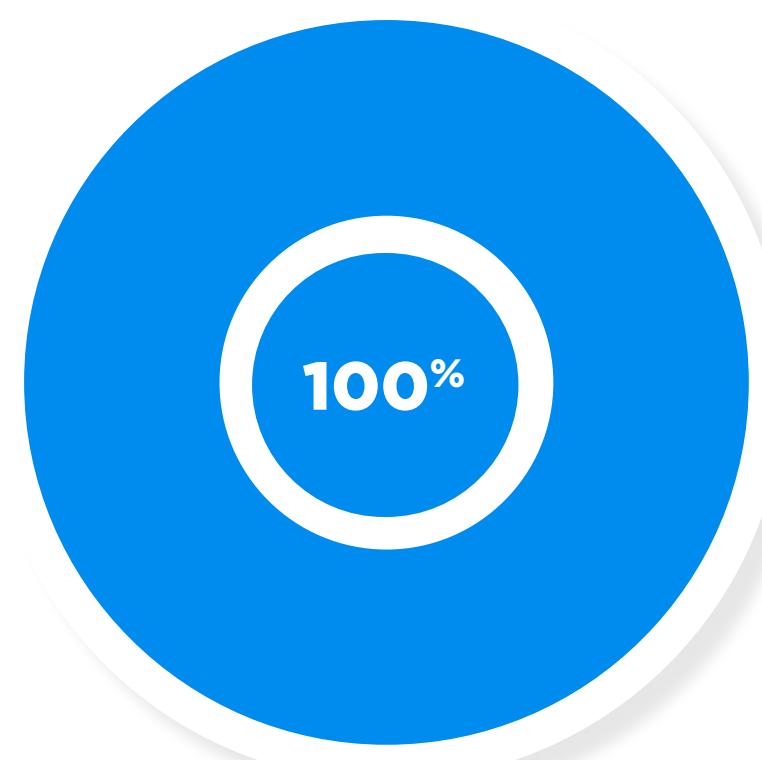
Alto Rio Doce
RDO 01J | UHE CAN |
RDO 02J | RDO 03 | RDO 04

A atualização deste índice é mensal e os dados apresentados no gráfico são referentes ao mês de março de 2022.

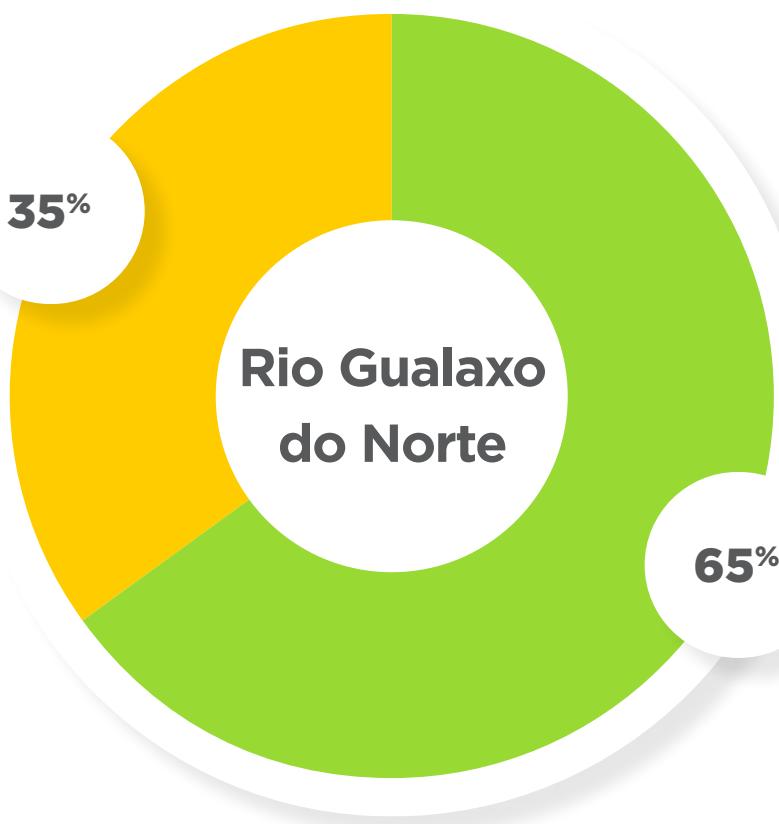
RGN 01 | RGN 02 | RGN 03 | RGN 04
RGN 05 | RGN 06 | RGN 07 | RGN 08

Clorofila, DBO, *Escherichia coli*, fósforo total, nitrato, nitrito, nitrogênio amoniacal, oxigênio dissolvido e pH.

No período seco de 2020 não foi possível aplicar o ICE, pois não apresentou a quantidade ideal de amostras para aplicação dos cálculos.

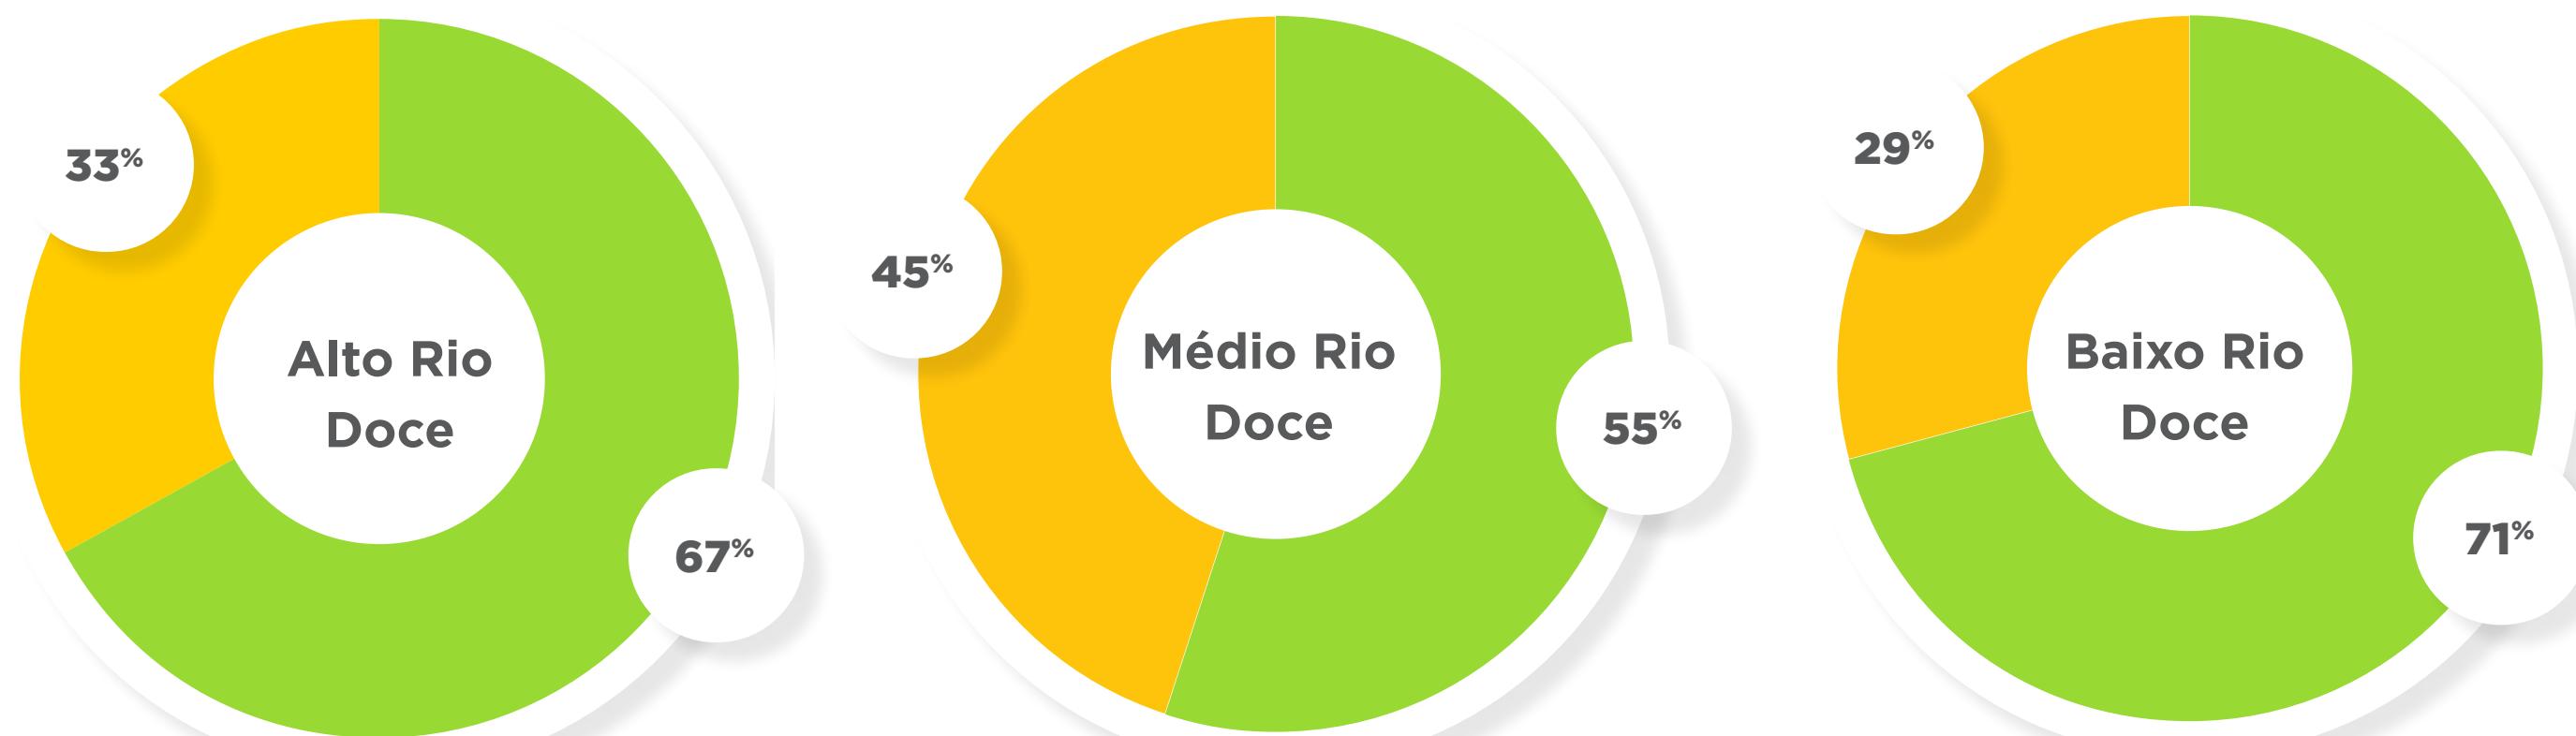
RDO 01J | UHE CAN |
RDO 02J | RDO 03 | RDO 04

A atualização do ICE é semestral, seguindo os períodos chuvoso (outubro a março) e seco (abril a setembro). Nesta edição, conheça as classificações consolidadas de agosto/2017 a março/2022.

A pontuação varia de **0** a **100** por parâmetro medido. Quanto maior o número, mais a qualidade da água está de acordo com o enquadramento.

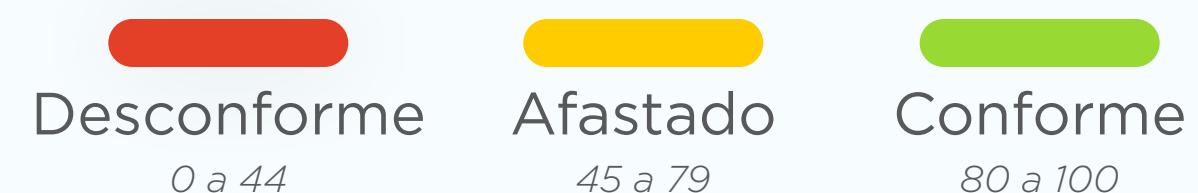
RDO 11 | RDO 12 | RDO 13
RDO 14 | RDO 15 | RDO 16

Você pode saber o ICE
medido em qualquer ponto
de monitoramento que seja
do seu interesse, desde
agosto de 2017.

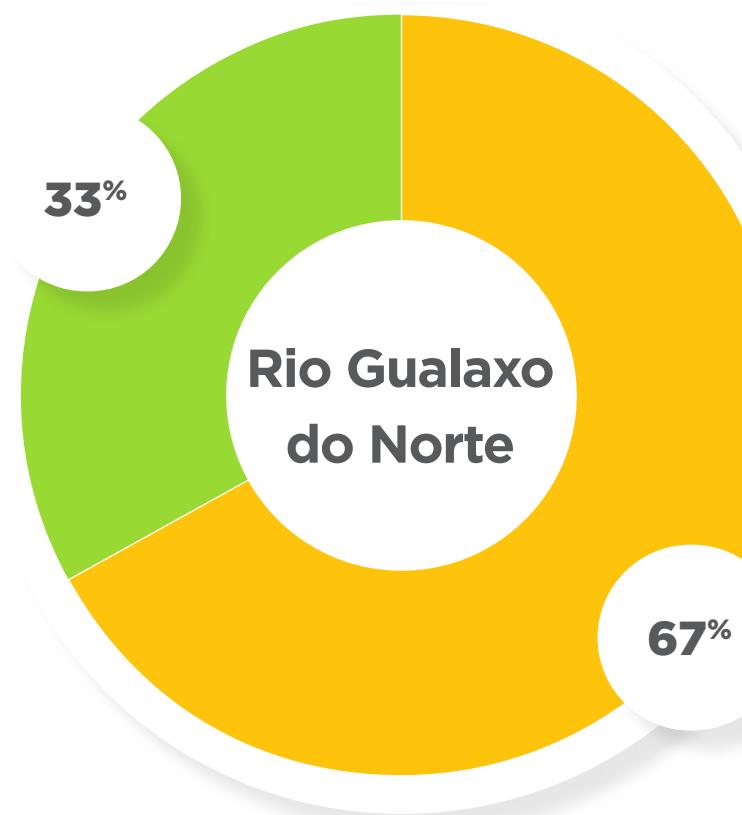
RGN 01 | RGN 02 | RGN 03 | RGN 04
RGN 05 | RGN 06 | RGN 07 | RGN 08

Alumínio dissolvido, Arsênio total, Cádmio total, Chumbo total, Cobre dissolvido, Cromo total, Ferro dissolvido, Manganês total, Mercúrio total, Níquel total e Zinco total.

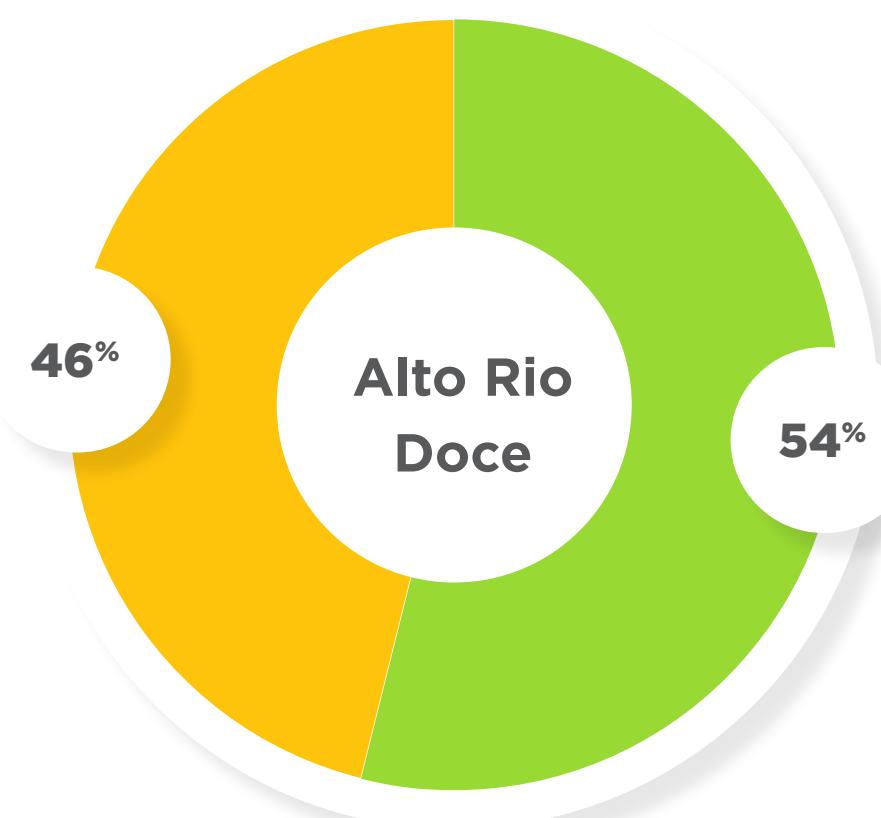
RDO 01J | UHE CAN |
RDO 02J | RDO 03 | RDO 04

Elementos Potencialmente Tóxicos

A atualização do ICE é semestral, seguindo os períodos chuvoso (outubro a março) e seco (abril a setembro). Nesta edição, conheça as classificações consolidadas de agosto/2017 a março/2022.
