**BOLETIM SEMANAL DA QUALIDADE DA ÁGUA  
PROGRAMA DE MONITORAMENTO QUALI-QUANTITATIVO SISTEMÁTICO DE ÁGUA E SEDIMENTOS (PMQQS)**

Data da última atualização: 28/11/2022

Este boletim tem como objetivo disponibilizar informações atualizadas produzidas pelas estações de monitoramento automáticas do Programa de Monitoramento Quali-Quantitativo Sistemático de Água e Sedimentos – PMQQS.

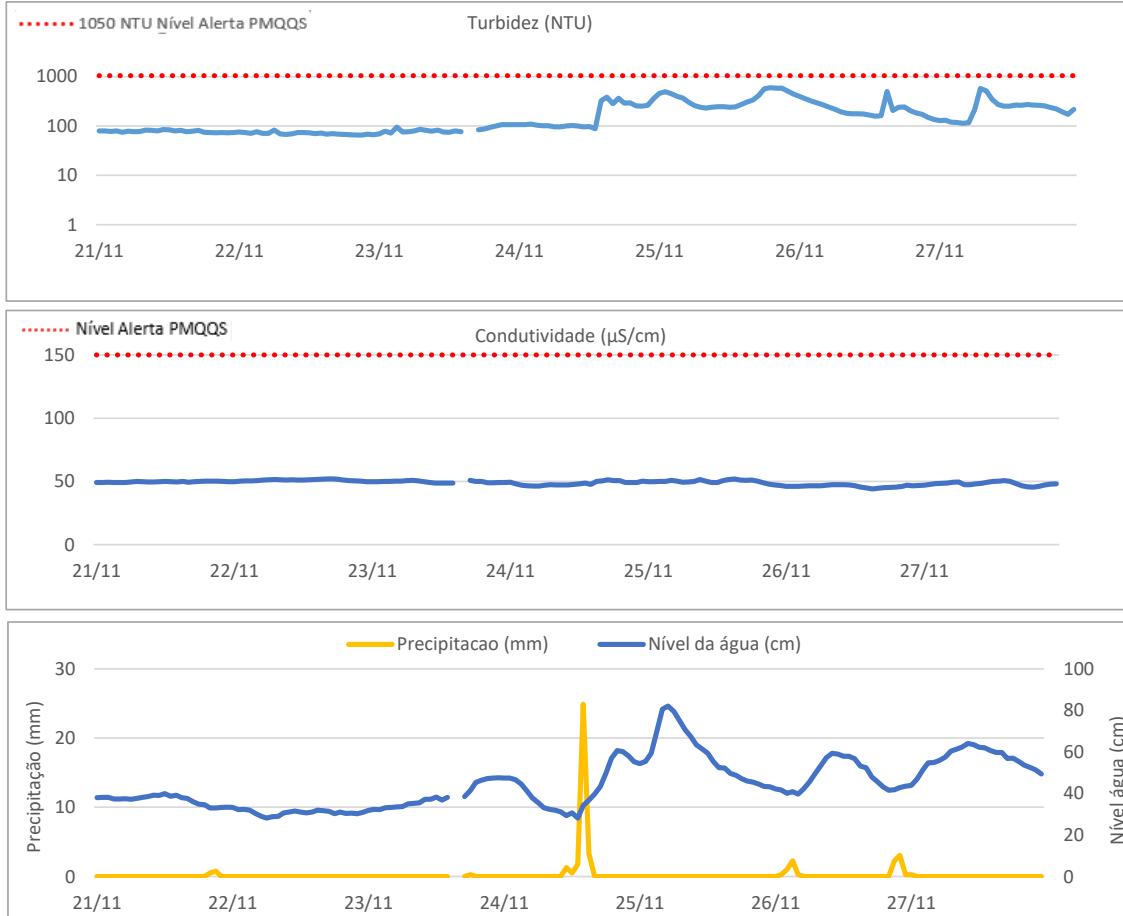
## Gráfico Semanal

**Observação:** Observado aumento de turbidez a partir do dia 24/11 e no dia 27/11 as 06h:00, devido à ocorrência de precipitação. No dia 26/11 as 15h:00 foi observado pico isolado de turbidez, não sendo possível identificar a causa, que poder ser devido a falha do sensor ou obstrução no momento da leitura.

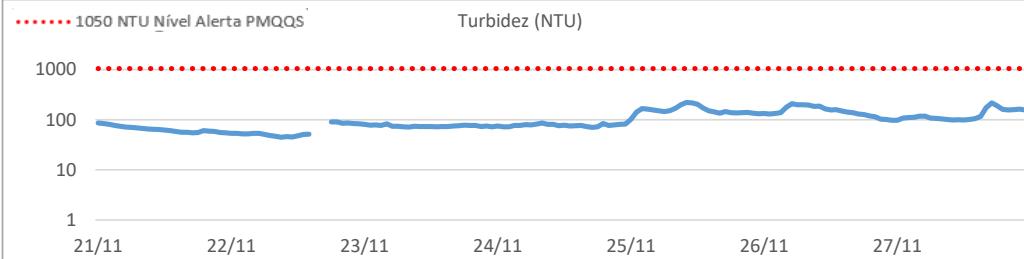
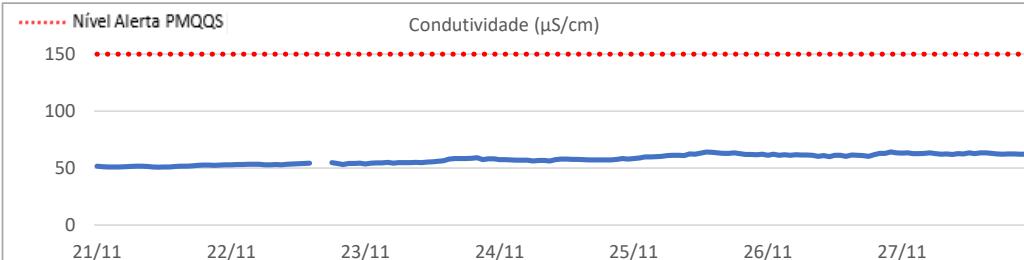
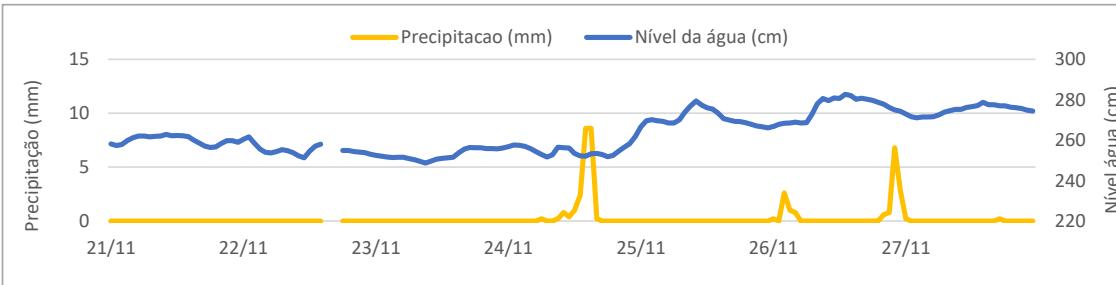
## Gráfico Semanal

**Observação:** Observado aumento de turbidez a partir do dia 25/11, devido à ocorrência de precipitação a montante do ponto.

RDO 01 - Foram desconsiderados dados suspeitos de Oxigênio Dissolvido no dia 21/11 as 00h:00 e as 01h:00, em razão das chuvas pode ter ocorrido obstrução no sensor por acúmulo de material transportado pelo rio, ocasionando erros na leitura.

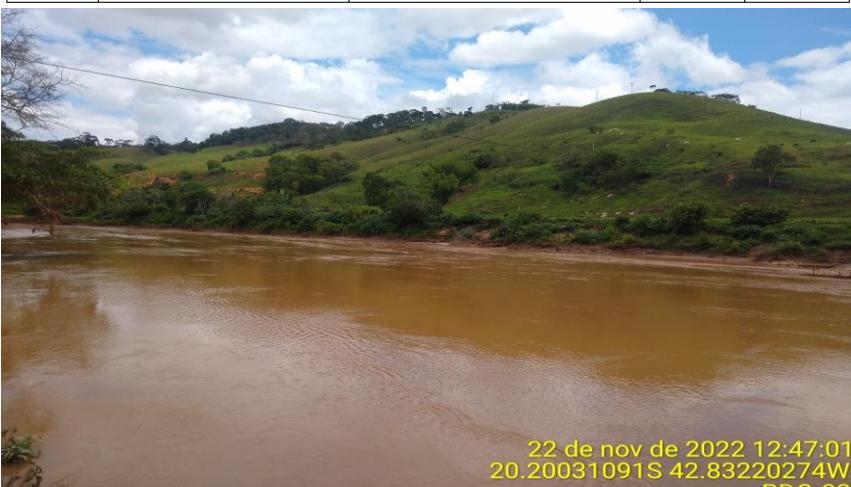
22 de nov de 2022 12:47:01  
20.20031091S 42.83220274W  
RDO-02  
#PMQQS/PG-38

Código	Nome do ponto	Descrição	Lat	Long
RDO 02J	Rio Doce - Doce 02J/MG	Rio Doce em Santa Cruz do Escavaldo/MG, após vertedouro da Barragem	-20,2087	-42,8509

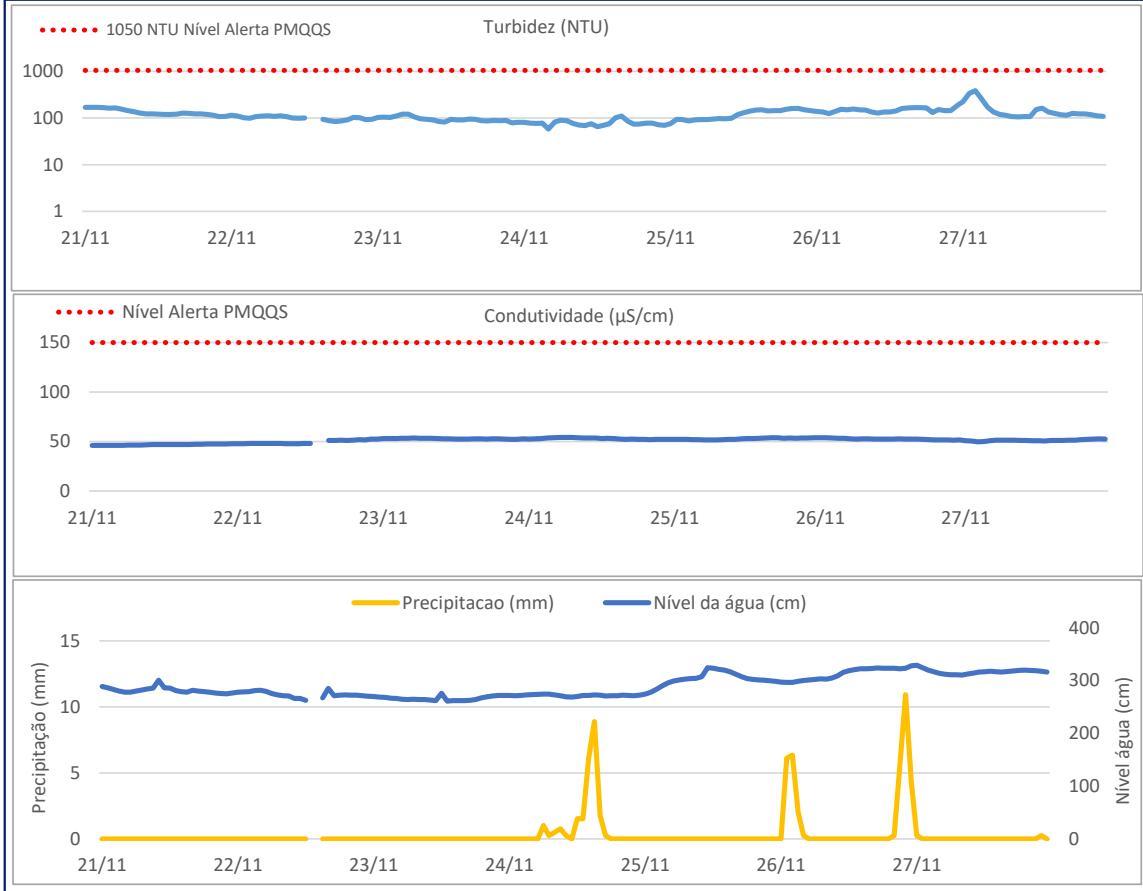
Gráfico Semanal

**Observação:** Observado aumento de turbidez entre os dias 26/11 e 27/11, devido à ocorrência de precipitação local e a montante.

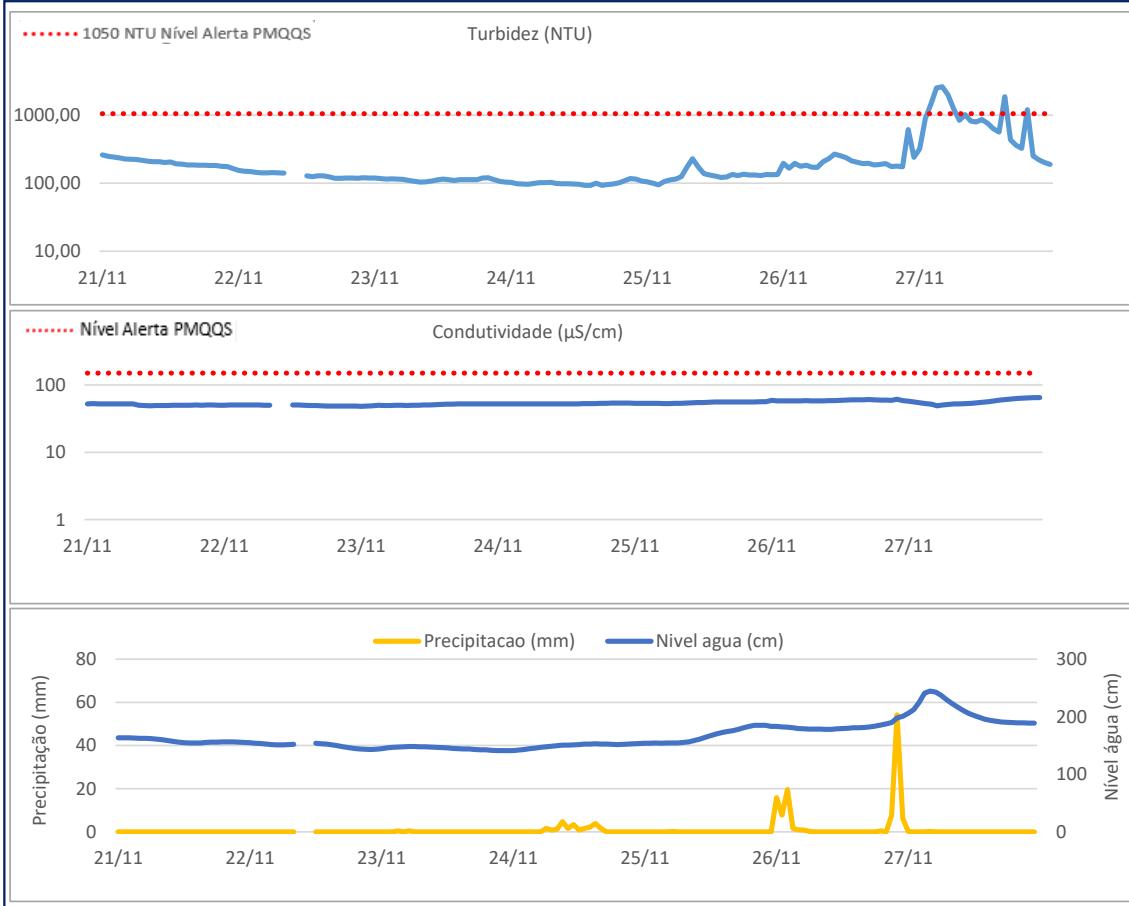
## Gráfico Semanal

**Observação:** Observado picos de turbidez nos dias 25/11, 26/11 e 27/11, devido à ocorrência de precipitação local e a montante.

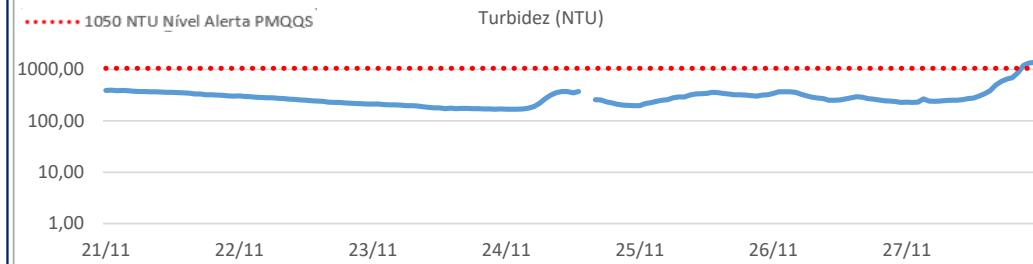
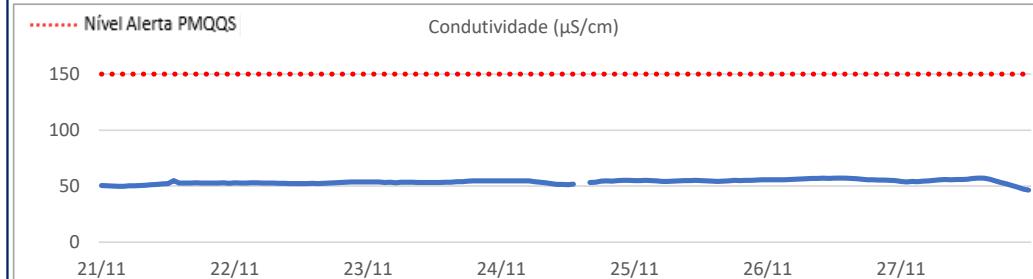
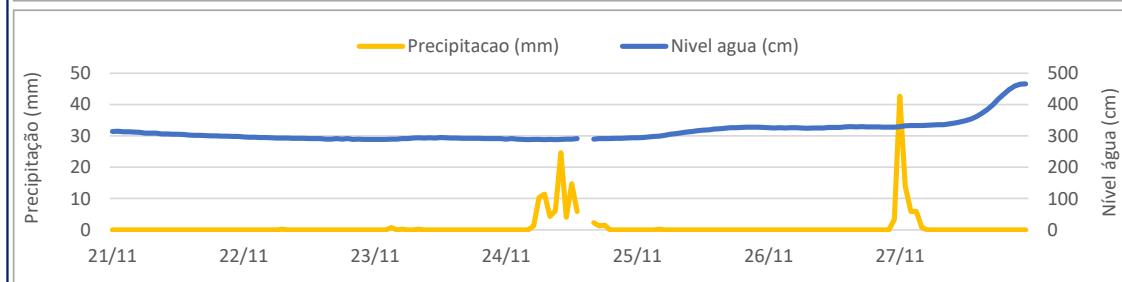
## Gráfico Semanal

**Observação:** Observado aumento de turbidez nos dias 24/11 e 27/11, devido à ocorrência de precipitação local e a montante.

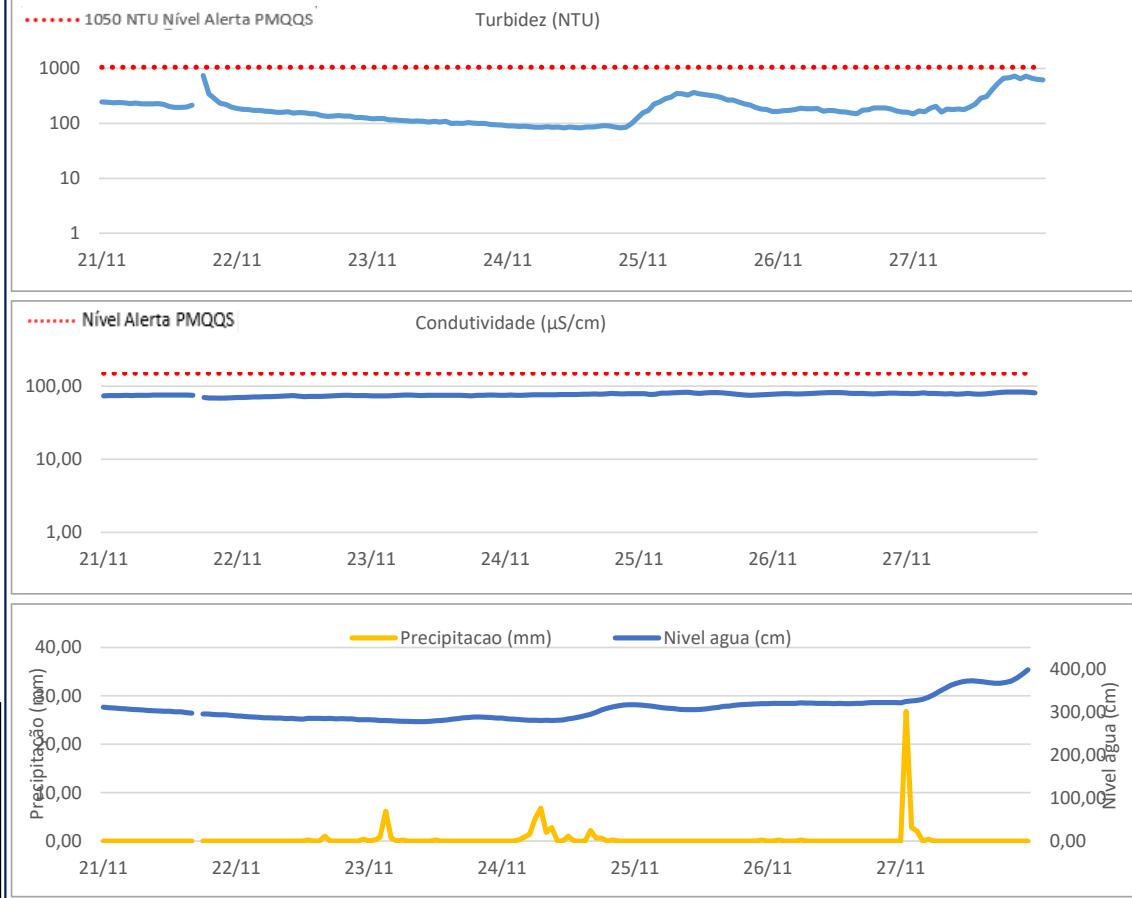
## Gráfico Semanal

**Observação:** Observado aumento de turbidez entre nos dias 25/11 e 27/11, devido à ocorrência de precipitação local e a montante. Também foi observado pico isolado de turbidez no dia 21/11 as 18h:00, não sendo possível identificar a causa, que poder ser devido a falha do sensor ou obstrução no momento da leitura.

RDO 05 - Desconsiderado pico isolado de turbidez no dia 21/11 as 18h:00, não sendo possível identificar a causa, que poder ser devido a falha do sensor ou obstrução no momento da leitura.

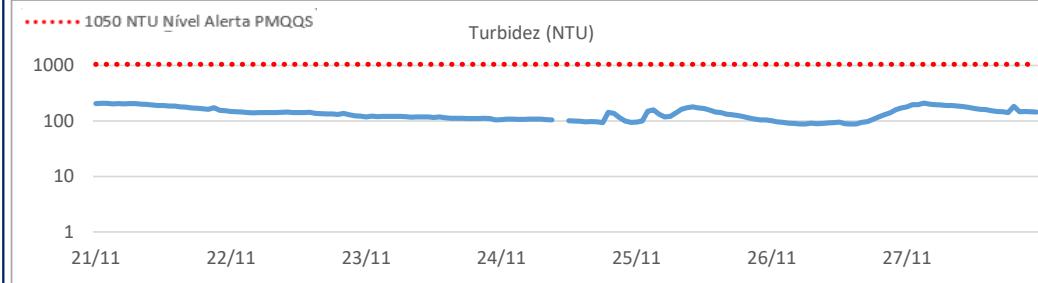
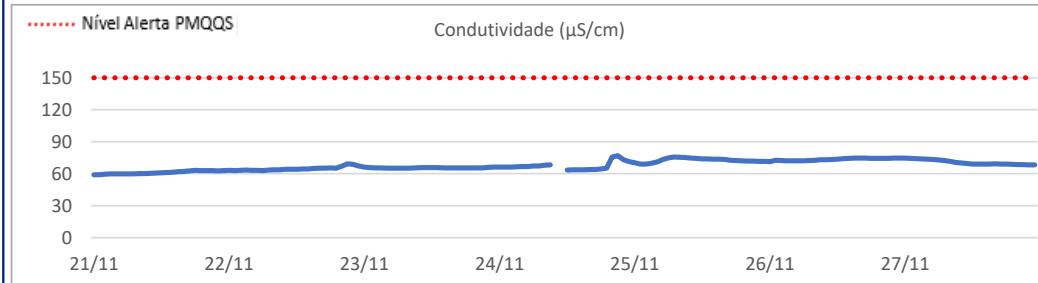
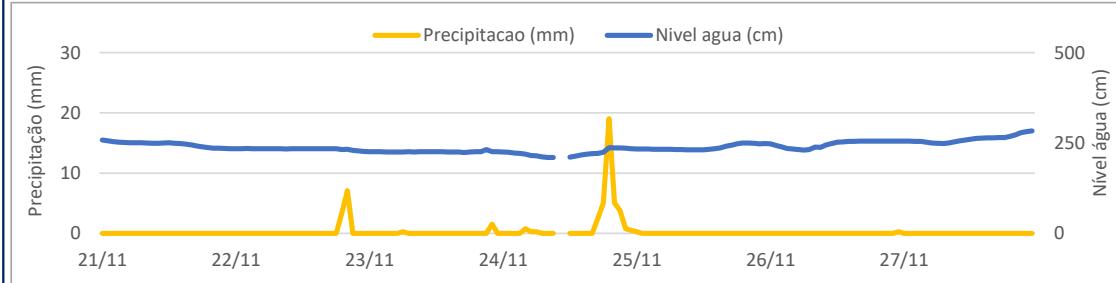
## Gráfico Semanal

**Observação:** Observado picos de turbidez nos dias 24/11, 25/11 e 27/11, devido à ocorrência de precipitação ao longo da Bacia do Rio Doce.

RDO 08 - Desconsiderado pico isolado de clorofila e cianobactérias no dia 24/11 as 14h:00, e clorofila no dia 24/11 as 20h:00 e 21h:00, não sendo possível identificar a causa, que poder ser devido a falha do sensor ou obstrução no momento da leitura.

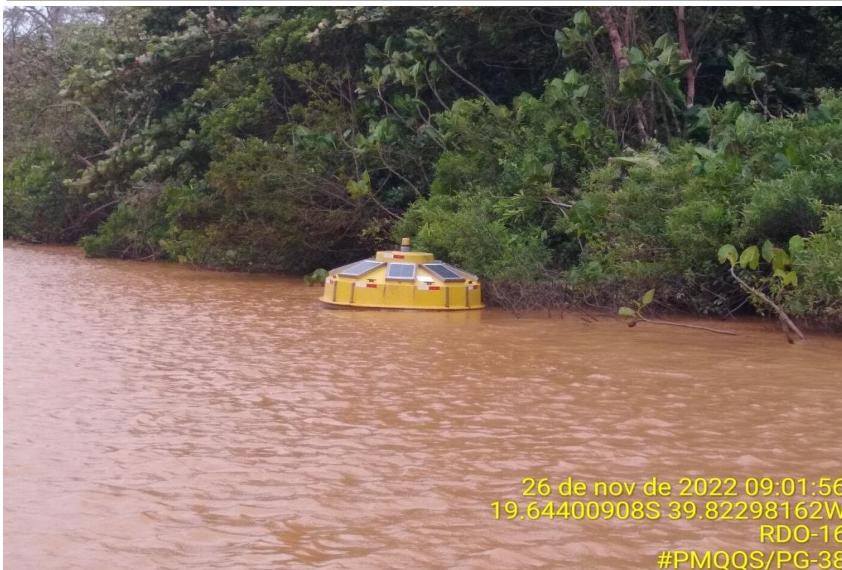
26 de nov de 2022 09:01:56  
 19.64400908S 39.82298162W  
 RDO-16  
 #PMQQS/PG-38

Código	Nome do Ponto	Descrição	Lat	Long
RDO 16	RDO 16 - Doce 16 em Linhares/ES	Foz do rio Doce em Regência/ES	-19,6464	-39,8232

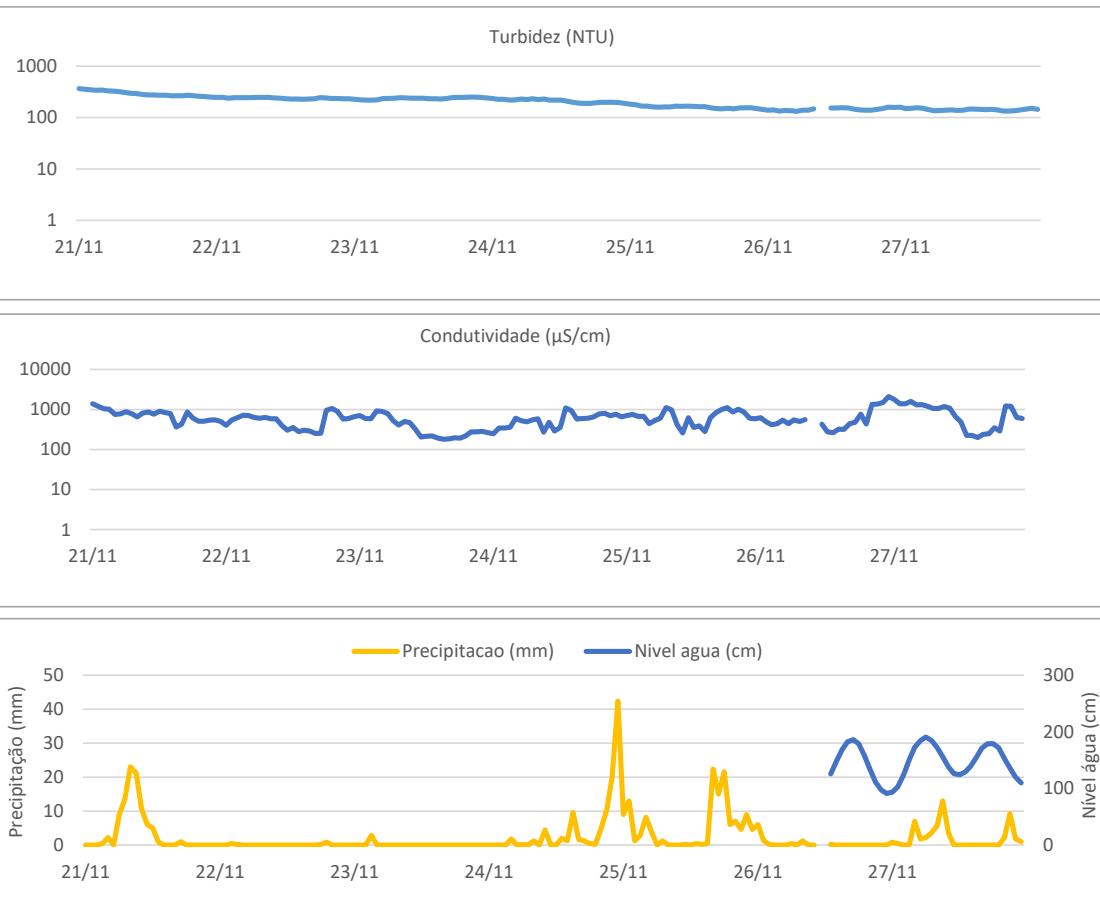
## Gráfico Semanal

**Observação:** A estação ficou sem reportar dados de nível entre os dias 21/11 e 26/11 devido a erros de leituras do sensor. Os dados voltaram a ser reportados com normalidade a partir do dia 26/11 as 13h:00. Ressalta-se que o acumulado de chuvas no ponto, entre os dias 21/11 e 27/11, ficou em 391,2 mm.

RDO16 - A estação ficou sem reportar dados de nível entre os dias 21/11 e 26/11 devido a erros de leituras do sensor. Os dados voltaram a ser reportados com normalidade a partir do dia 26/11 as 13h:00.
