BOLETIM MENSAL DA QUALIDADE DA ÁGUA
PROGRAMA DE MONITORAMENTO QUALI-QUANTITATIVO SISTEMÁTICO DE ÁGUA E SEDIMENTOS (PMQQS)

Este boletim tem como objetivo disponibilizar informações atualizadas produzidas pelas estações de monitoramento automáticas do Programa de Monitoramento Quali-Quantitativo Sistemático de Água e Sedimentos – PMQQS.

Descrição: Os dados de qualidade de água apresentados são gerados pelo PMQQS por meio de monitoramento automático em pontos localizados nos rios do Carmo e rio Doce. O monitoramento automático se dá por uma estrutura fixa no local de medição, com equipamentos que medem parâmetros quali-quantitativos de água. Os resultados são transmitidos on-line, formando uma rede de alerta para tomada de decisão, subsidiando o planejamento preventivo dos principais sistemas de abastecimento público de água e auxiliando no acompanhamento das alterações da bacia. Neste Boletim Mensal são apresentados os resultados de mínimas, médias e máximas no período de uma semana para os parâmetros medidos nas estações automáticas Tipo II (aqueles que apresentam sonda multiparâmetro): clorofila a, cianobactérias, condutividade elétrica, temperatura, turbidez, oxigênio dissolvido

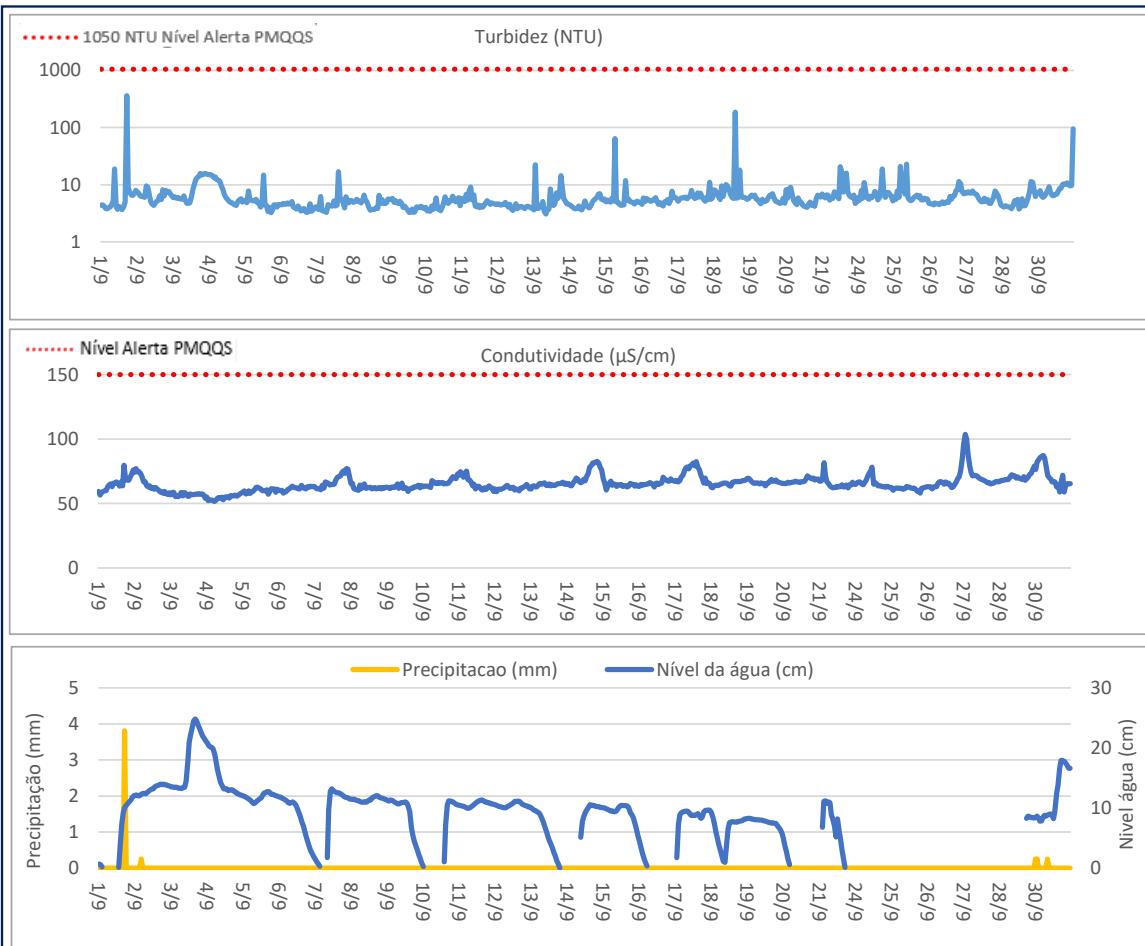
Gráfico Semanal

Observação: A partir do dia 23/09/2021 às 12:00h os resultados de nível são inconsistentes, a equipe de campo identificou que isso ocorreu devido a defeito no sensor, no transdutor de pressão absoluta. Os resultados normalizaram a partir das 17:00h do dia 29/09/2021, após manutenção corretiva. Foi identificado também picos de turbidez inconsistentes provocados provavelmente por alguma obstrução momentânea do campo de atuação do sensor.

RCA 02: A partir do dia 23/09/2021 às 12:00h os resultados de nível são inconsistentes, a equipe de campo identificou que isso ocorreu devido a defeito no sensor, no transdutor de pressão absoluta. Os resultados normalizaram a partir das 17:00h do dia 29/09/2021, após manutenção corretiva. Foi identificado também no dia 01/09/2021 às 17:00h pico de turbidez inconsistente provocado por alguma obstrução momentânea do campo de atuação do sensor.

RCA 02: Resultado suspeito de turbidez no dia 19/09/2021 às 05:00h de 186,37 NTU. Possível causa: Por se tratar de pico isolado, esse resultado ocorreu possivelmente devido a obstrução momentânea do campo de leitura do sensor.

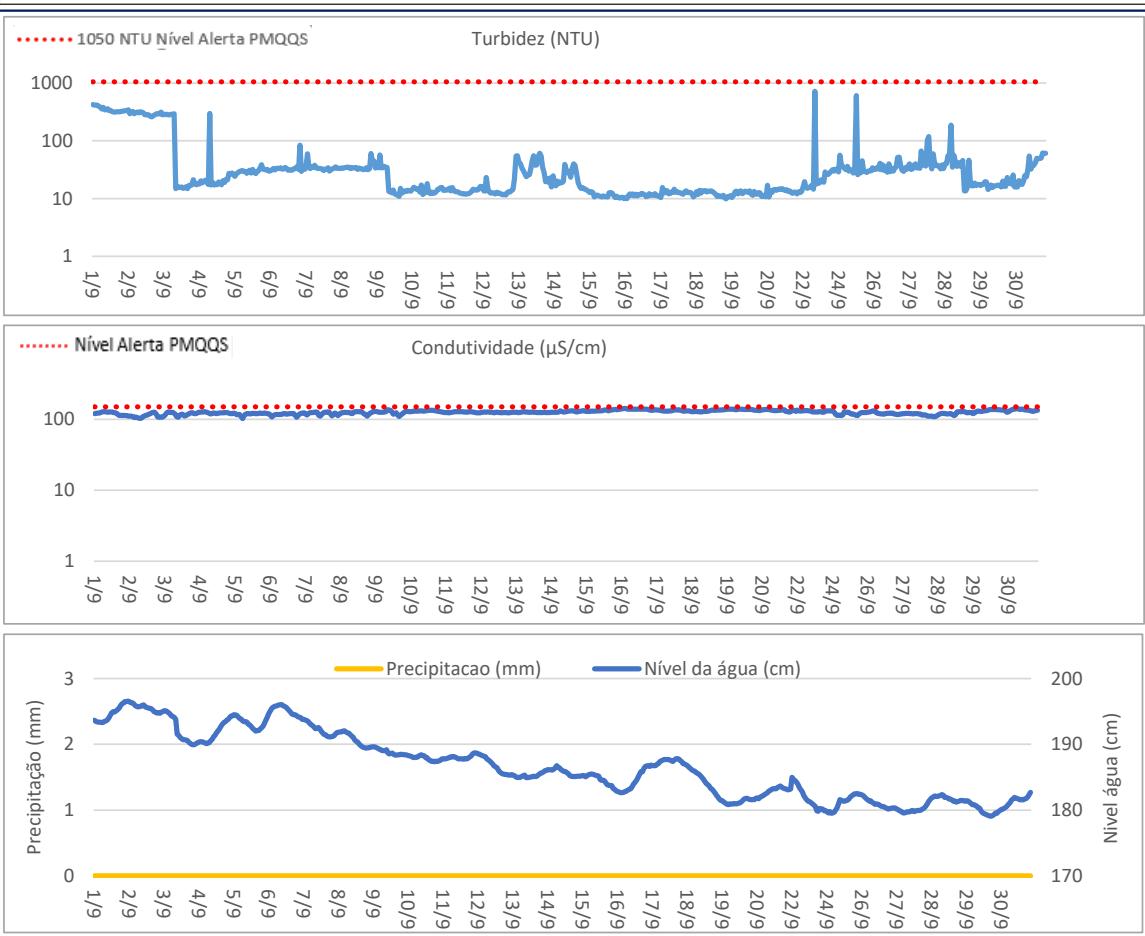
Gráfico Semanal

Observação: Foi identificado pela equipe de campo registros elevados de turbidez a partir do dia 30/08/21, devido a defeito no sensor de limpeza da sonda, provocando acúmulo de sujeira na lente dos sensores e consequentemente alterando os resultados.

RDO 05: Foram desconsiderados resultados elevados inconsistentes de turbidez do dia 01/09/2021 até o dia 03/09/2021 às 09:00h, conforme informado pela equipe de campo, esses resultados ocorreram devido a defeito no sensor de limpeza da sonda provocando acúmulo de matérias na lente dos sensores.

RDO 05: Resultados suspeitos de turbidez nos dias 04/09/2021 às 08:00h de 297,01 NTU, 22/09/2021 às 22:00h de 720,59 NTU, 25/09/2021 às 14:00h de 604,35 NTU e 28/09/2021 às 06:00h de 186,68 NTU. Possível causa: Por se tratar de picos isolados, esses resultados ocorreram possivelmente devido a obstrução momentânea do campo de leitura do sensor.
