## BOLETIM MENSAL DA QUALIDADE DA ÁGUA

### PROGRAMA DE MONITORAMENTO QUALI-QUANTITATIVO SISTEMÁTICO DE ÁGUA E SEDIMENTOS (PMQQS)

**Este boletim tem como objetivo disponibilizar informações atualizadas produzidas pelas estações de monitoramento automáticas do Programa de Monitoramento Quali-Quantitativo Sistemático de Água e Sedimentos – PMQQS.**

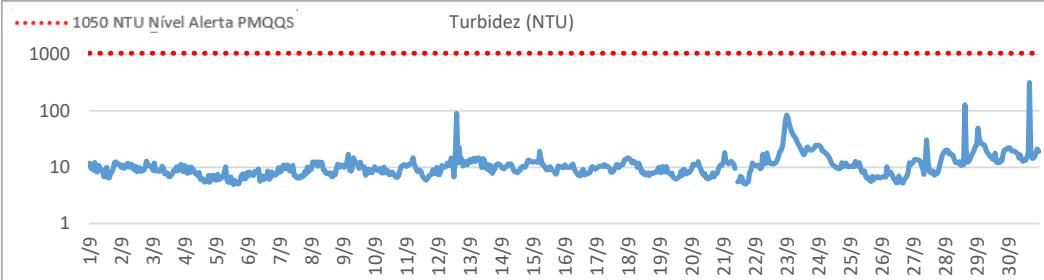
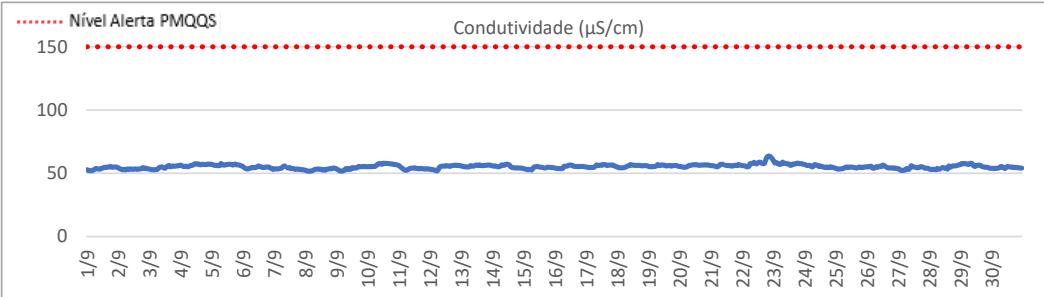
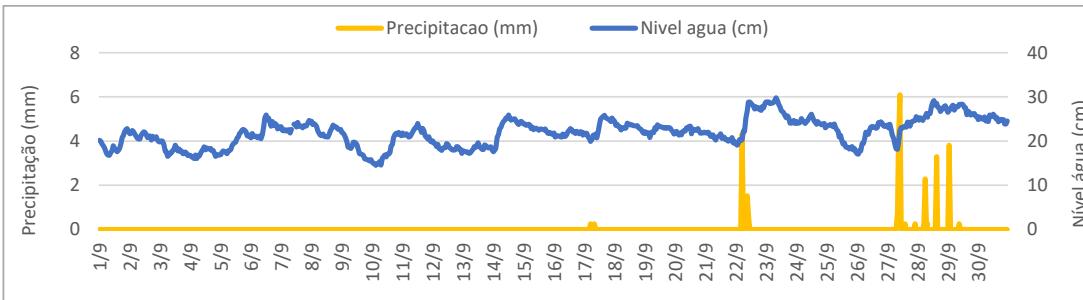
Gráfico Mensal

**Observação:** Observado um pico de turbidez no dia 30/09 às 16h:00. Não foi possível identificar a causa, que pode ser devido a erros de leitura do sensor.

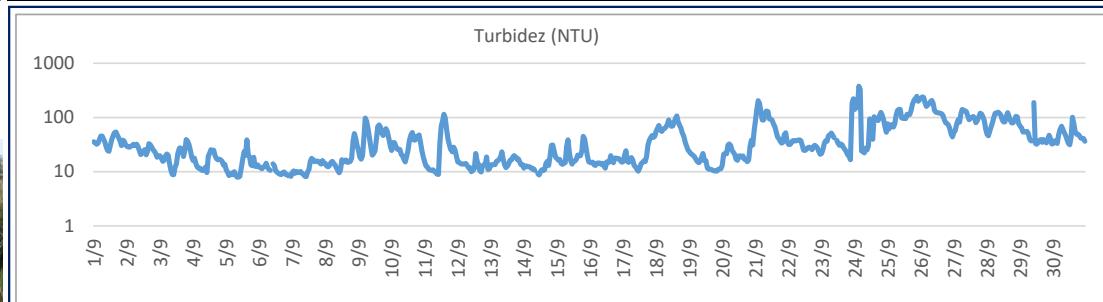
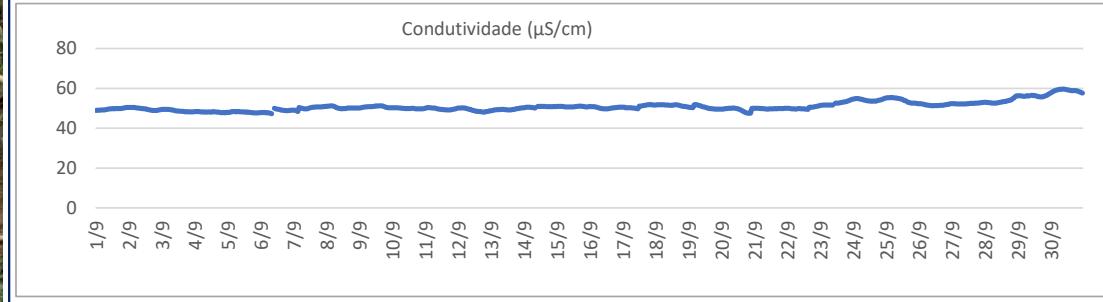
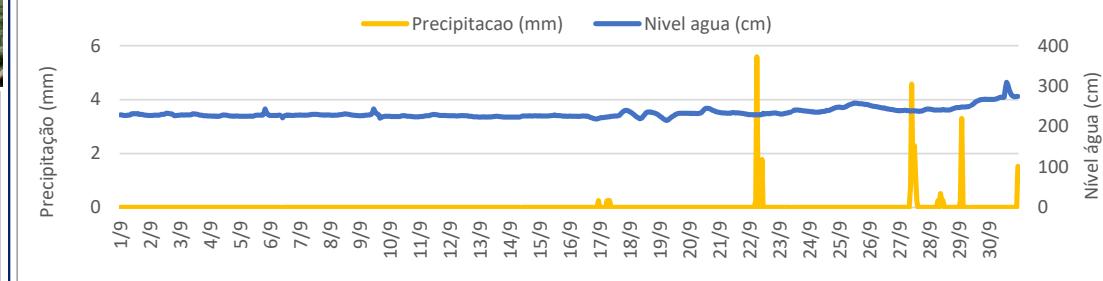
Gráfico Mensal

**Observação:** Observou-se elevação de turbidez a partir do dia 23/09. Há registro de incidência de pancadas de chuva na região e obras no entorno da Hidrelétrica, que fica a montante do rio o que pode indicar a causa provável.

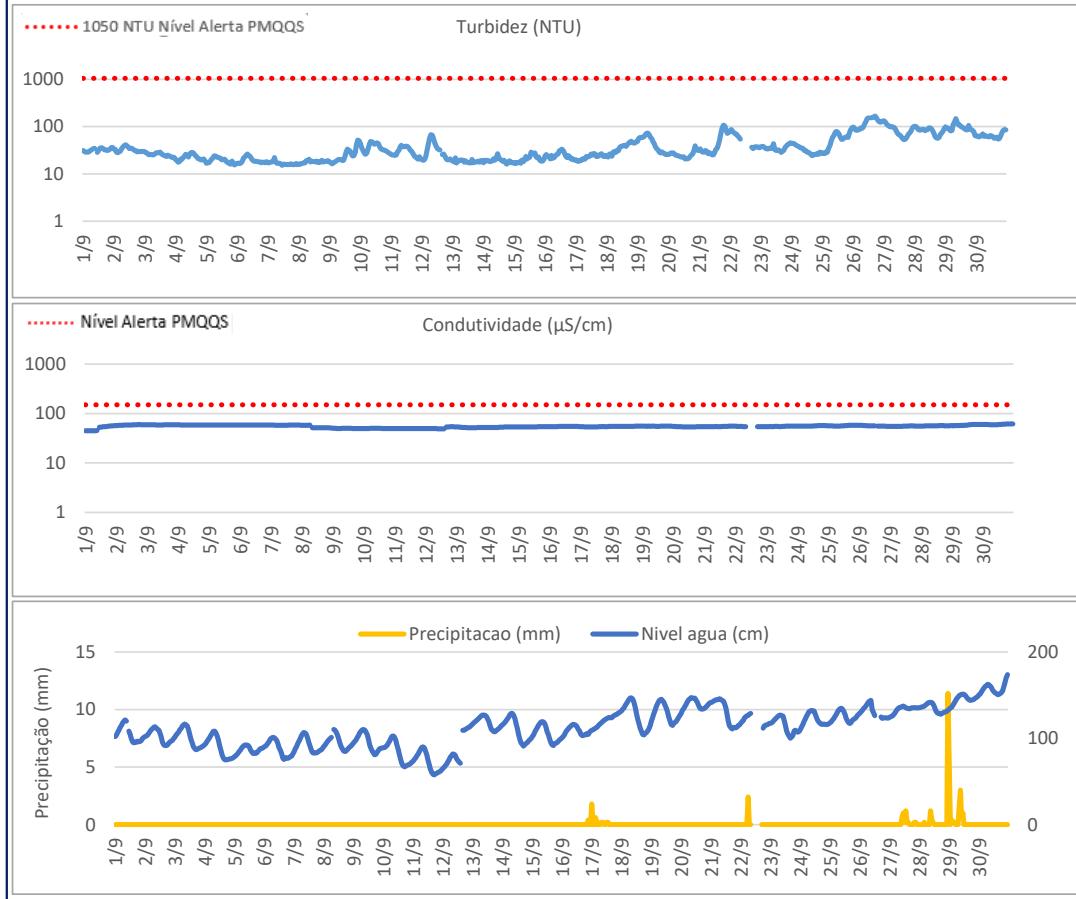
Gráfico Mensal

**Observação:** Ocorrência de variações bruscas de nível causadas por falhas no sensor nos dias 01, 08, 12 e 22/09.

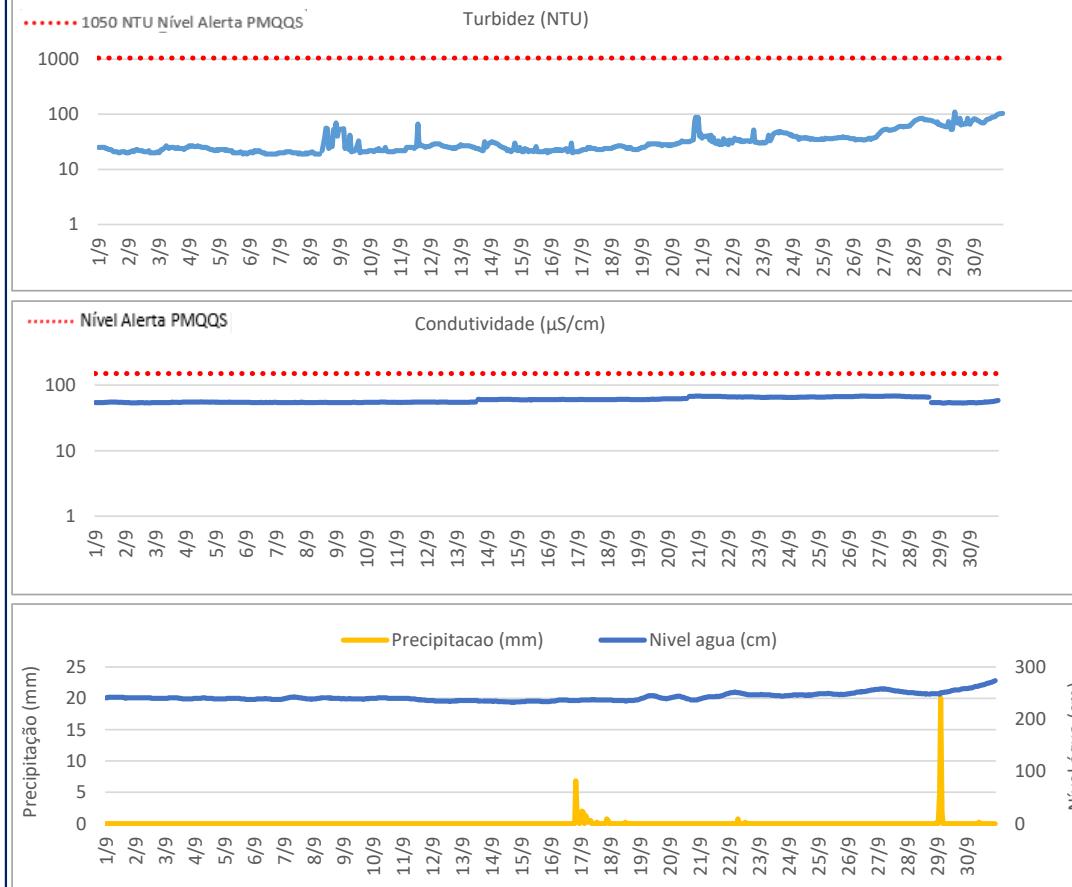
## Gráfico Mensal

**Observação:** Observado um pico de turbidez no dia 30/09 às 11h:00. Não foi possível identificar a causa, que pode ser devido a erros de leitura do sensor.

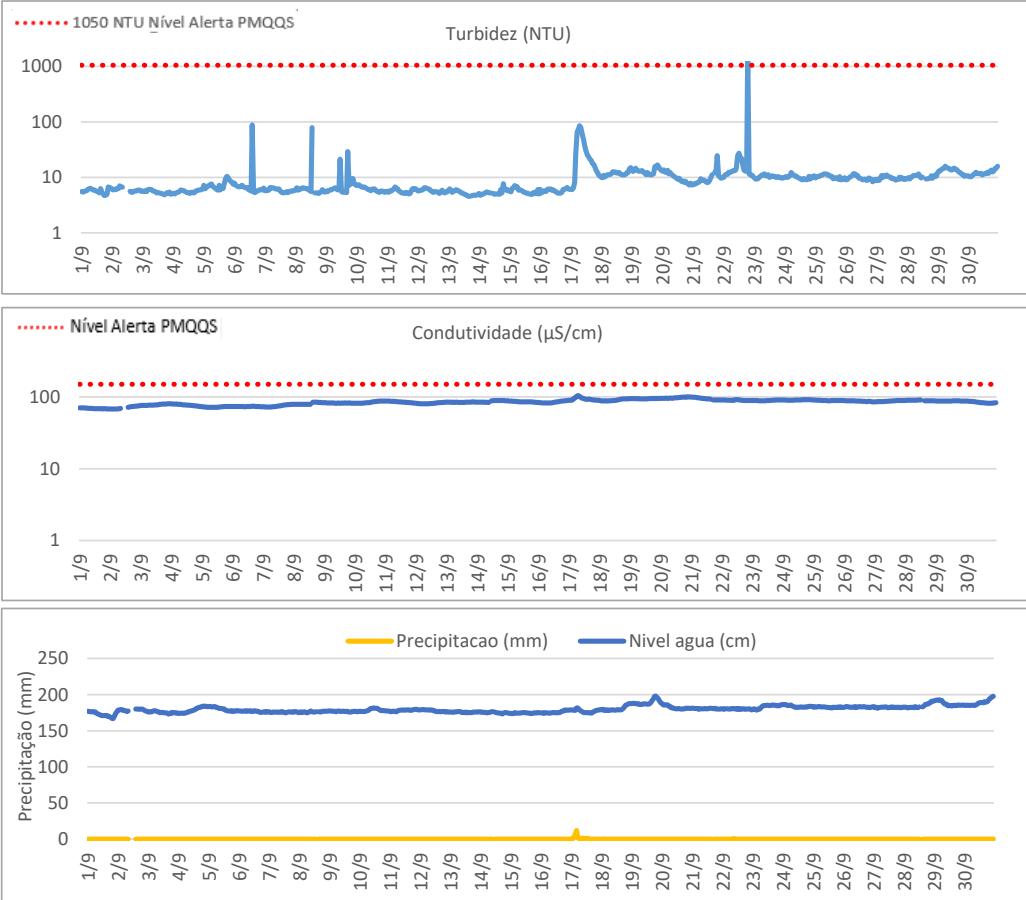
## Gráfico Mensal

**Observação:** Observado pico de turbidez no dia 22/09 às 19h:00. Não foi possível identificar a causa, que pode ser devido a erros de leitura do sensor.

RDO 08 - Foi desconsiderado pico isolado de turbidez no dia 22/09 às 19h:00. Não foi possível identificar a causa, que pode ter ocorrido devido a erro de leitura do sensor ou obstrução no momento da leitura.

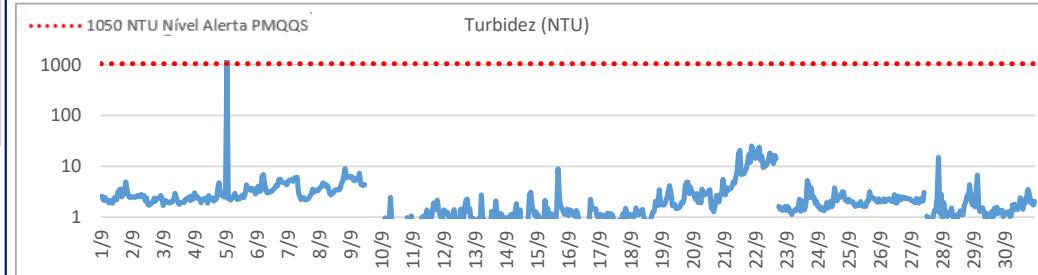
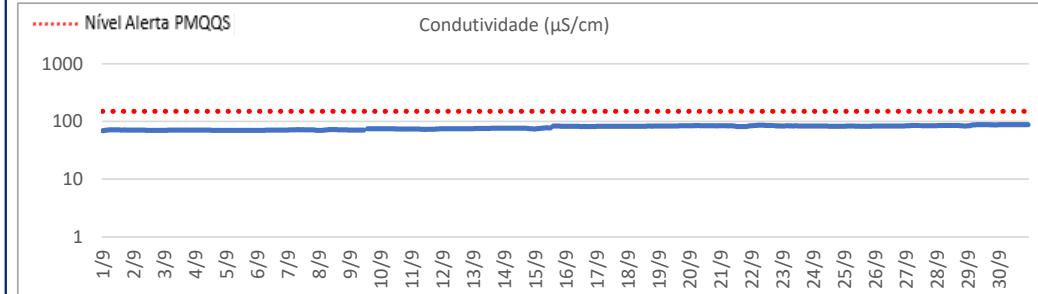
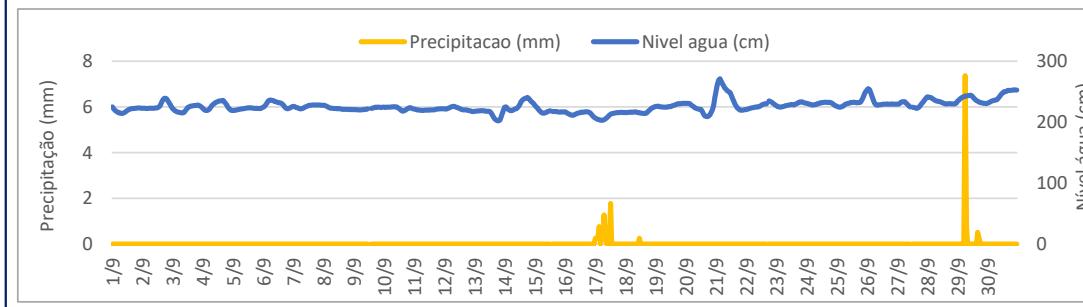
## Gráfico Mensal

**Observação:** Observado um pico de turbidez no dia 05/09 às 01h:00. Não foi possível identificar a causa, que pode ser devido a erros de leitura do sensor.

RDO 12 - Foi desconsiderado pico isolado de turbidez no dia 05/09 às 01h:00, gerando alerta para os órgãos ambientais. Não foi possível identificar a causa, que pode ter ocorrido devido a erro de leitura do sensor ou obstrução no momento da leitura.

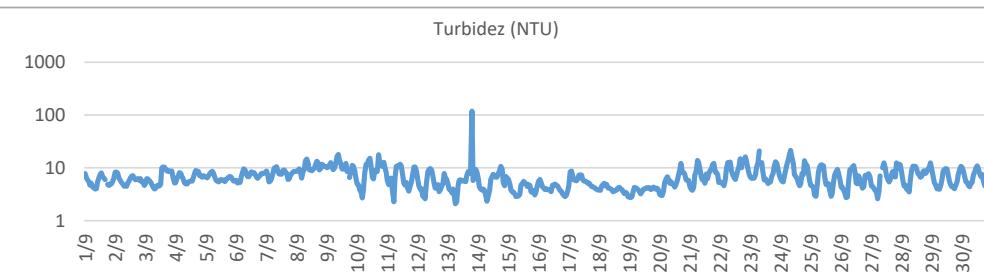
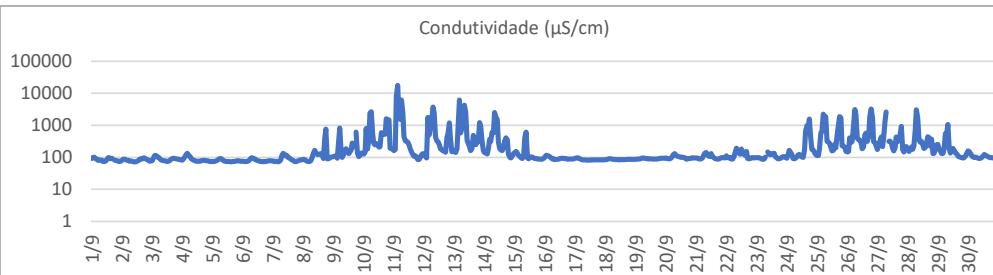
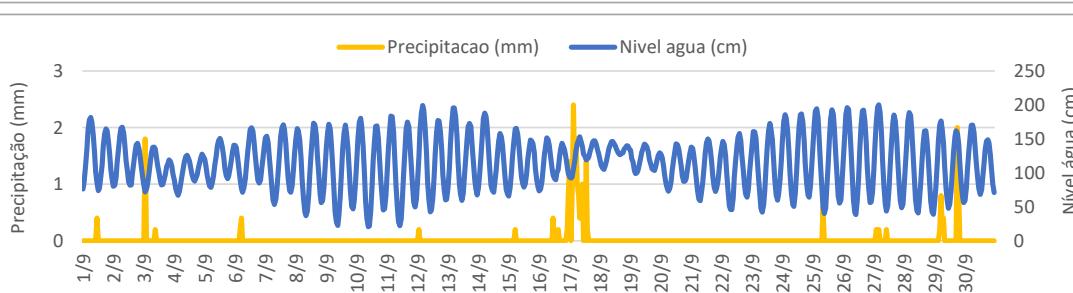
## Gráfico Mensal

**Observação:** Observado um pico de turbidez no dia 13/09 às 19h:00. Não foi possível identificar a causa, que pode ser devido a erros de leitura do sensor.
