**BOLETIM SEMANAL DA QUALIDADE DA ÁGUA
PROGRAMA DE MONITORAMENTO QUALI-QUANTITATIVO SISTEMÁTICO DE ÁGUA E SEDIMENTOS (PMQQS)**

Este boletim tem como objetivo disponibilizar informações atualizadas produzidas pelas estações de monitoramento automáticas do Programa de Monitoramento Quali-Quantitativo Sistemático de Água e Sedimentos – PMQQS.

Descrição: Os dados de qualidade de água apresentados são gerados pelo PMQQS por meio de monitoramento automático em pontos localizados nos rios do Carmo e rio Doce. O monitoramento automático se dá por uma estrutura fixa no local de medição, com equipamentos que medem parâmetros quali-quantitativos de água. Os resultados são transmitidos on-line, formando uma rede de alerta para tomada de decisão, subsidiando o planejamento preventivo dos principais sistemas de abastecimento público de água e auxiliando no acompanhamento das alterações da bacia. Neste Boletim semanal são apresentados os resultados de mínimas, médias e máximas no período de uma semana para os parâmetros medidos nas estações automáticas Tipo II (aqueles que apresentam sonda multiparâmetro): clorofila a, cianobactérias, condutividade elétrica, temperatura, turbidez, oxigênio diss

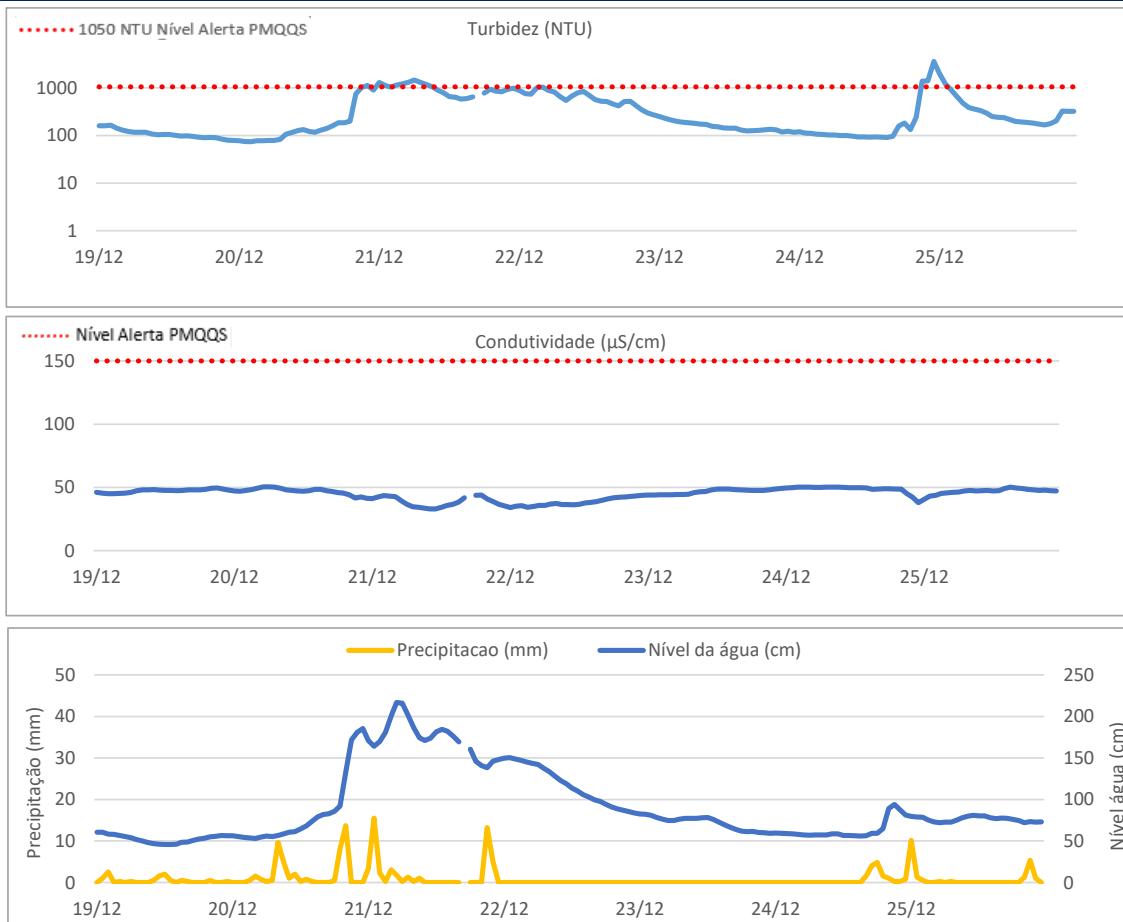
Gráfico Semanal

Observação: Observado elevação de turbidez a partir do dia 20/12 e 25/12, devido à ocorrência de precipitação local e à montante do ponto. Observado pico suspeito de turbidez no dia 25/12, as 23h:00, não sendo possível identificar a causa, que pode ser devido a falha do sensor ou obstrução no momento da leitura. Observado aumento de nível entre os dias 20/12 e 21/12, devido as chuvas que ocorrem na região.

RCA 02 - Desconsiderado pico suspeito de turbidez no dia 25/12, as 23h:00, não sendo possível identificar a causa, que pode ser devido a falha do sensor ou obstrução no momento da leitura.

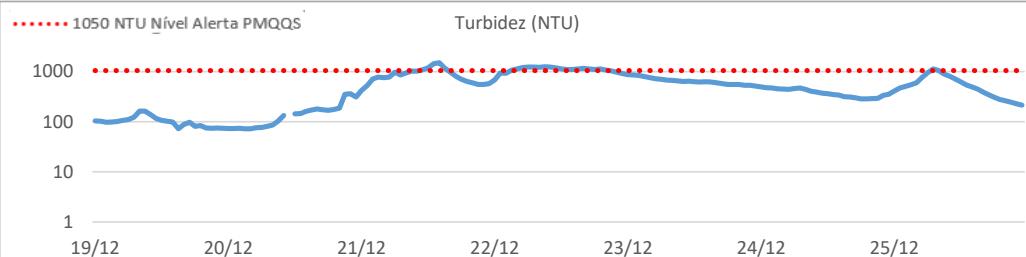
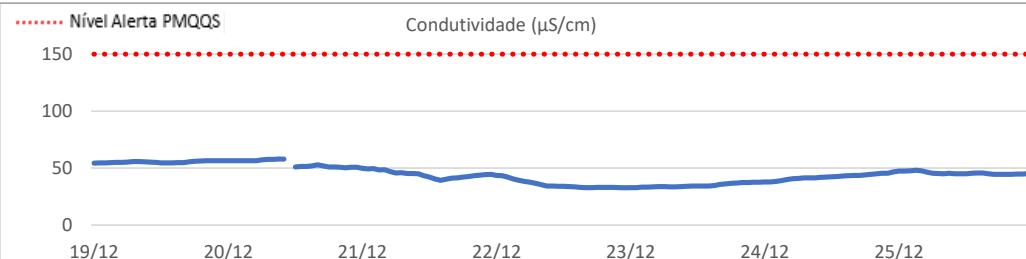
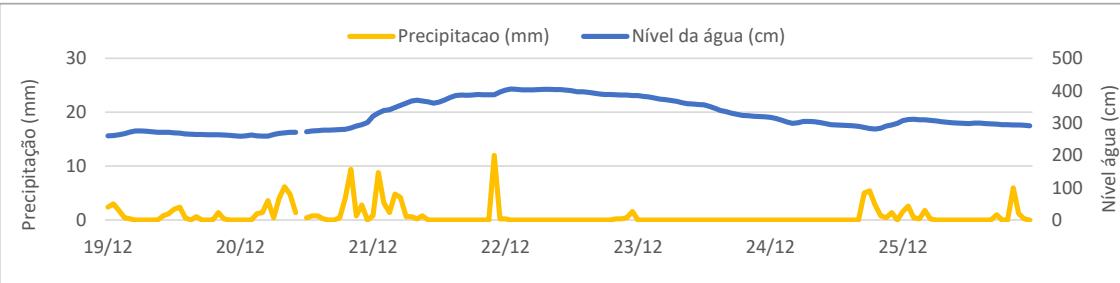
Gráfico Semanal

Observação: Observado aumento de turbidez a partir do dia 20/12, devido à ocorrência de precipitação local e à montante do ponto. Observado aumento de nível entre os dias 20/12 e 23/12, devido as chuvas que ocorrem na região.

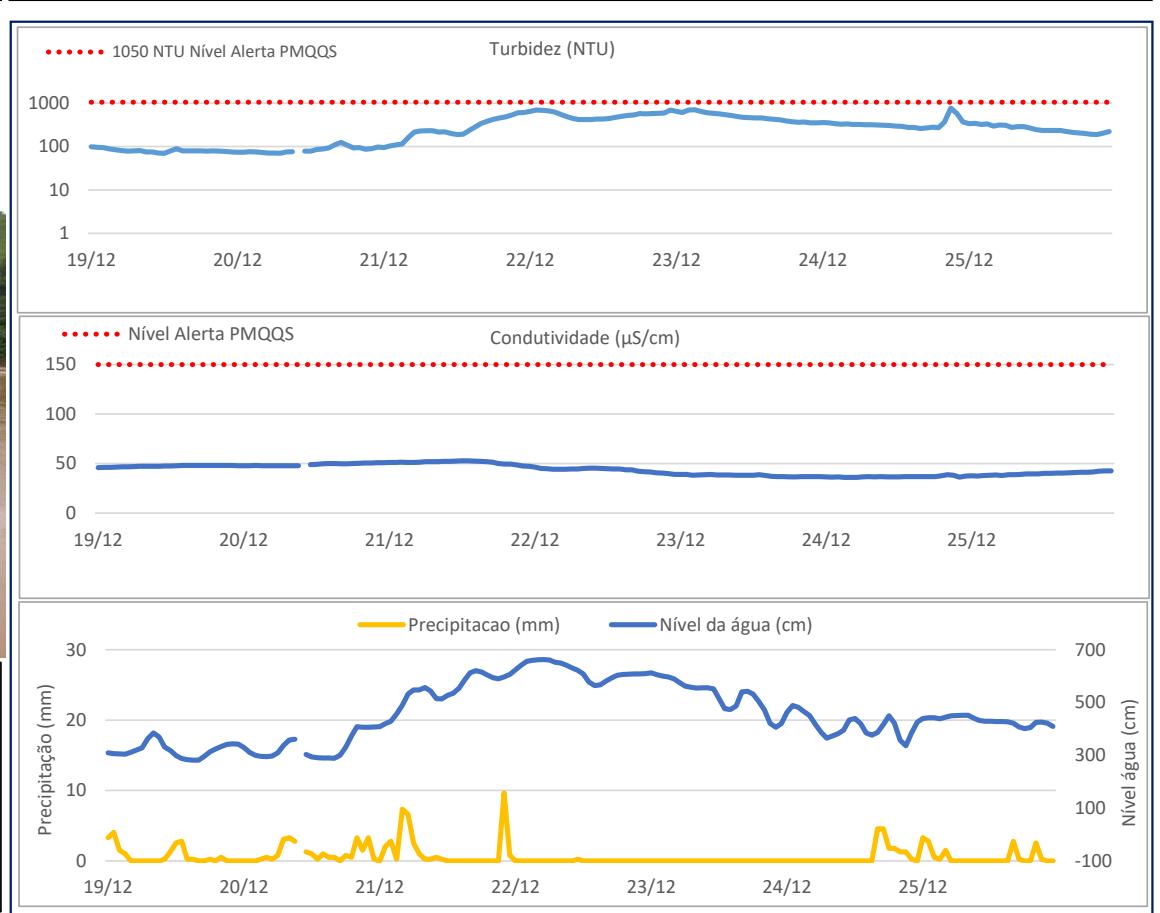
Gráfico Semanal

Observação: Observado aumento de turbidez a partir do dia 21/12, devido à ocorrência de precipitação local e à montante do ponto. Observado aumento de nível a partir do dia 20/12, devido as chuvas que ocorrem na região.

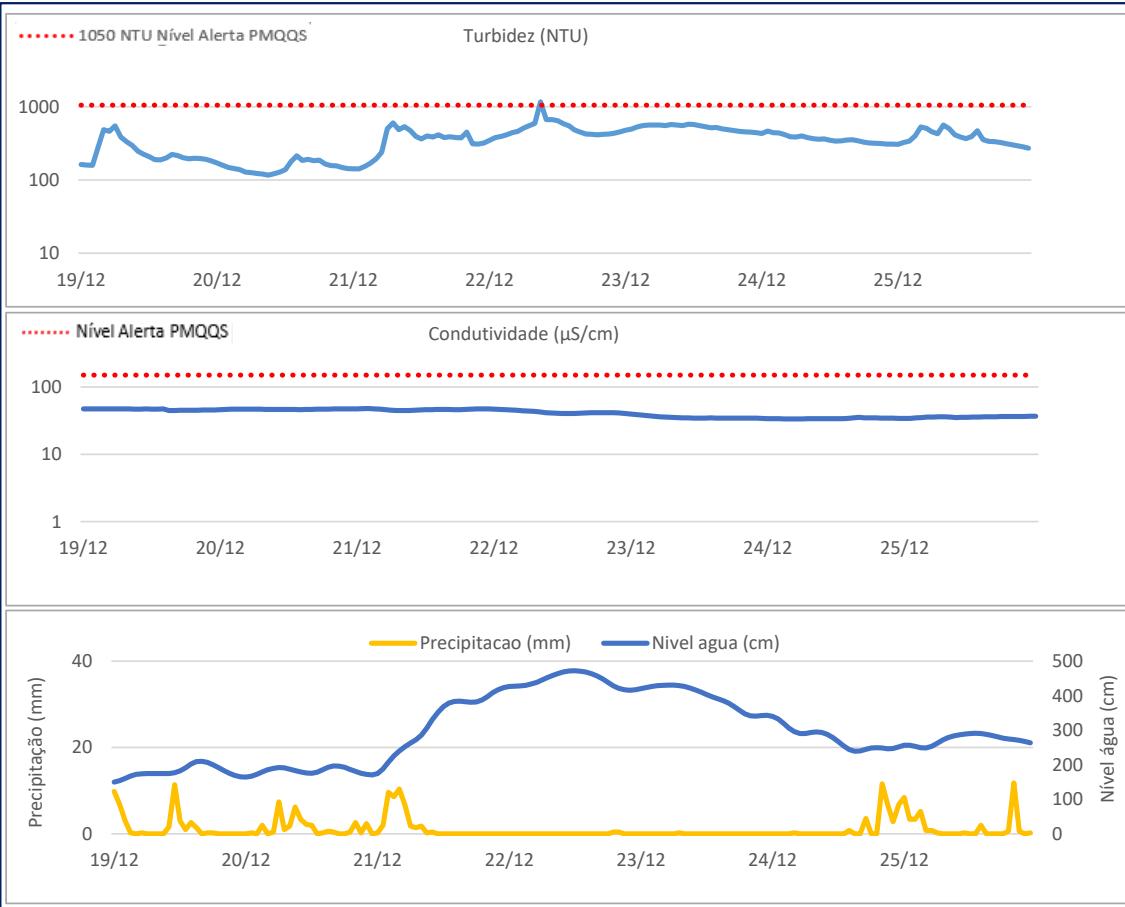
Gráfico Semanal

Observação: Observado picos de turbidez nos dias 19/12, 20/12, 21/12 e 25/12, devido a ocorrência de precipitação local e à montante do ponto. Observado aumento de nível a partir do dia 21/12, devido as chuvas que ocorrem na região. Observado pico suspeito de turbidez no dia 22/12, as 09h:00, não sendo possível identificar a causa, que pode ser devido a falha do sensor ou obstrução no momento da leitura.

RDO 03 - Desconsiderado pico suspeito de turbidez no dia 22/12, as 09h:00, não sendo possível identificar a causa, que pode ser devido a falha do sensor ou obstrução no momento da leitura.

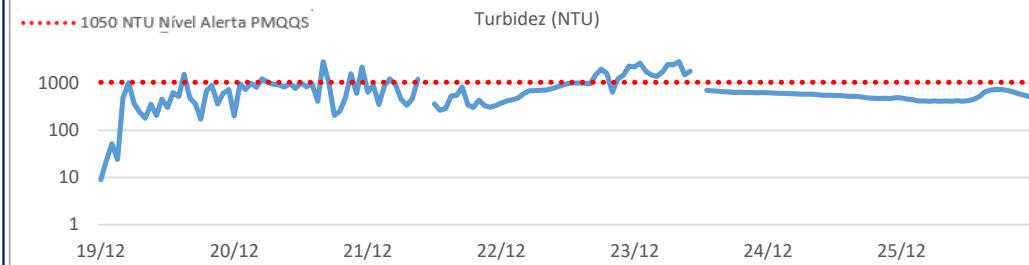
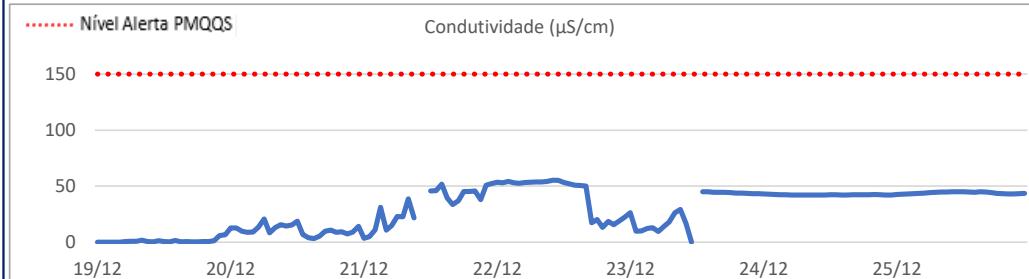
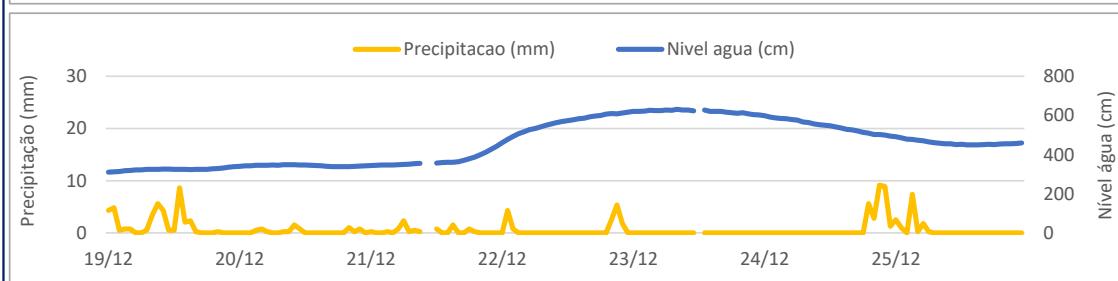
Gráfico Semanal

Observação: A estação reportou dados suspeitos de turbidez, condutividade, clorofila, cianobactérias, oxigênio dissolvido, pH e temperatura da amostra a partir do dia 19/12, as 00h:00 até o dia 23/12 as 12h:00, por causa da correnteza e alteração do nível do rio que fez com que a sonda ficasse mal posicionada, gerando falhas nas leituras. As leituras foram normalizadas após manutenção no dia 23/12, as 13h:00. Observado aumento de nível a partir do dia 21/12, devido as chuvas que ocorrem na região.

RDO 04 - A estação reportou dados suspeitos de turbidez, condutividade, clorofila, cianobactérias, oxigênio dissolvido, pH e temperatura da amostra a partir do dia 19/12, as 00h:00 até o dia 23/12 as 12h:00, por causa da correnteza e alteração do nível do rio, que fez com que a sonda ficasse mal posicionada, gerando falhas nas leituras do sensor.

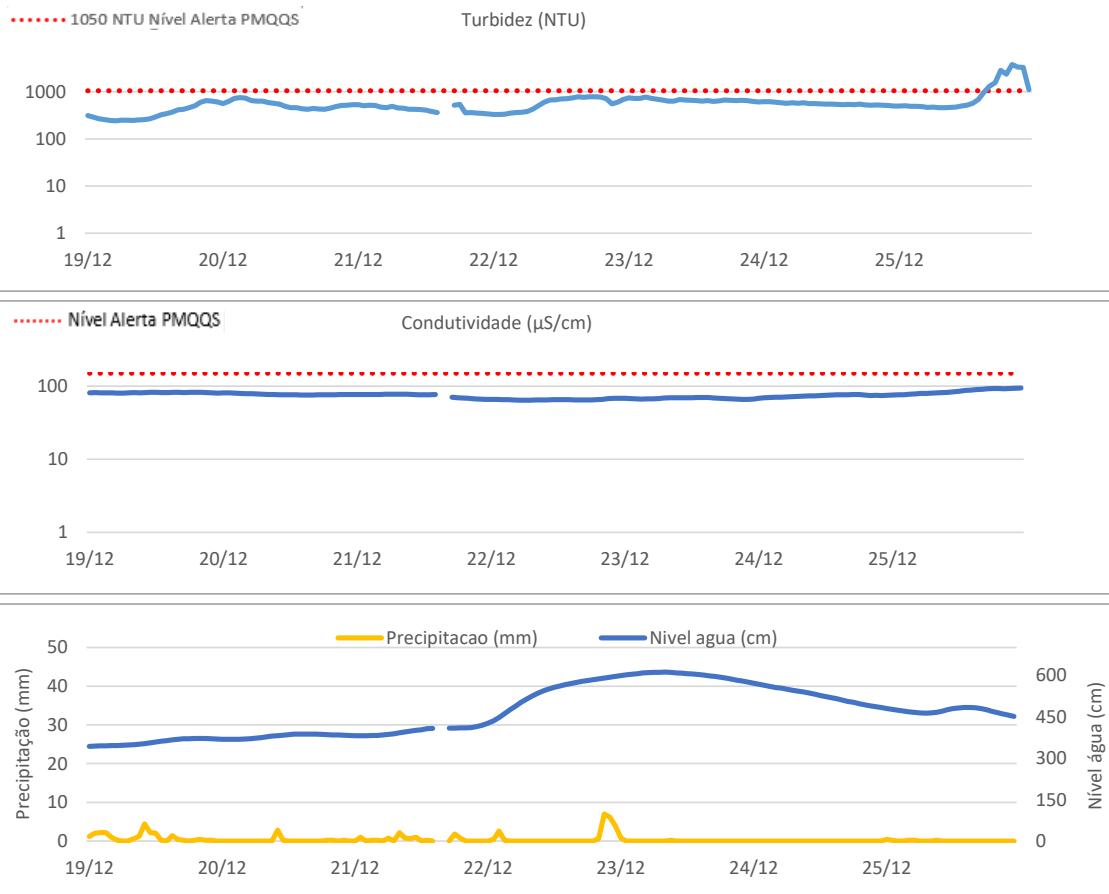
Gráfico Semanal

Observação: Observado picos suspeitos de turbidez no dia 25/12 de 18h:00 as 22h:00, não sendo possível identificar a causa, que pode ser devido a falha do sensor ou obstrução no momento da leitura. Observado aumento de nível a partir do dia 21/12, devido as chuvas que ocorrem na região.

RDO 05 - Desconsiderados picos suspeitos de turbidez no dia 25/12 de 18h:00 as 22h:00, clorofila e cianobactérias nos dias 23/12 as 06h:00, 10:00, 12h:0, 13h:0, 14h:00, 15h:00 e 16h:00, 24/12 as 05h:00, Oxigênio Dissolvido de 23/12 as 11h:00 até 25/12 as 23h:00, não sendo possível identificar a causa, que pode ser devido a falha do sensor ou obstrução no momento da leitura.

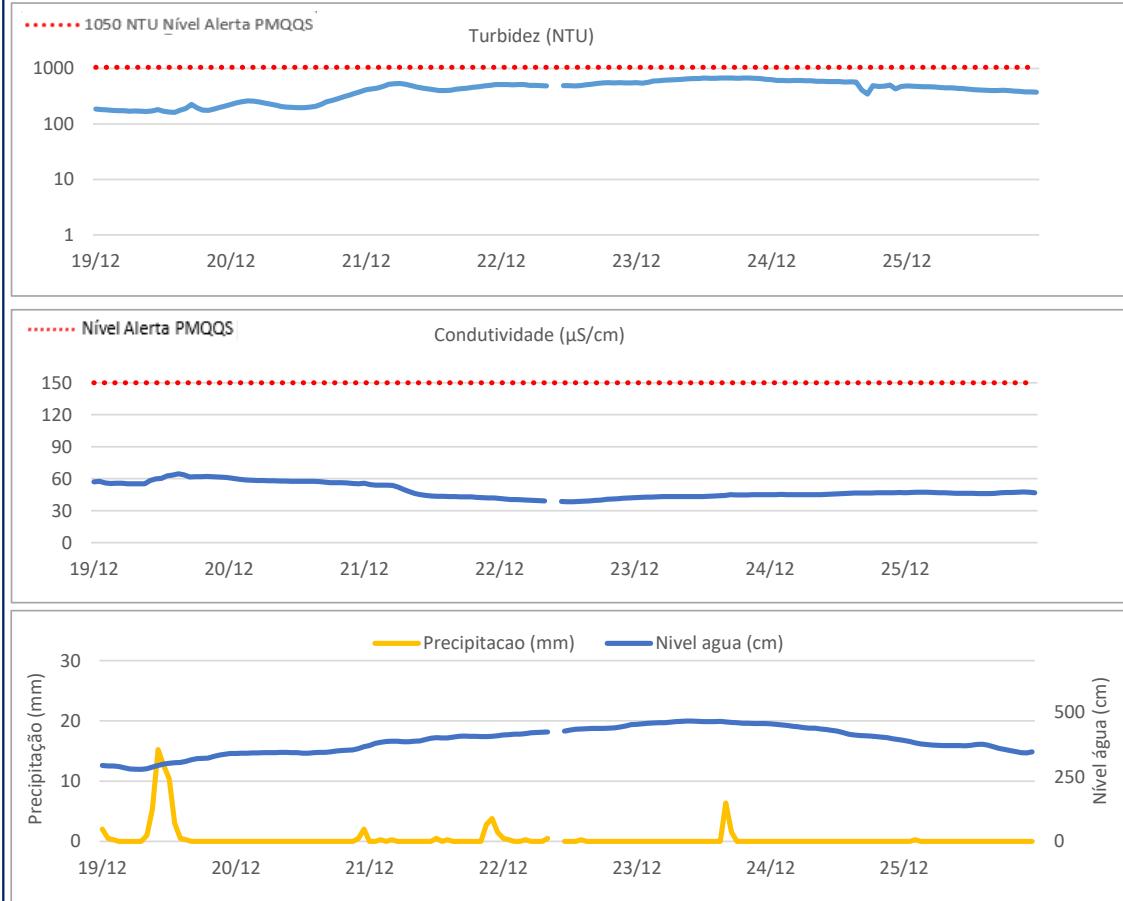
Gráfico Semanal

Observação: Observado aumento de turbidez a partir de 20/12, em razão das chuvas registradas no local e na bacia do Rio Doce, a montante. Observado aumento de nível a partir do dia 21/12, devido as chuvas que ocorrem na região.

RDO 08 - Desconsiderado picos suspeitos de clorofila no dia 22/12, as 15h:00 e as 16h:00, não sendo possível identificar a causa, que pode ser devido a falha do sensor ou obstrução no momento da leitura.

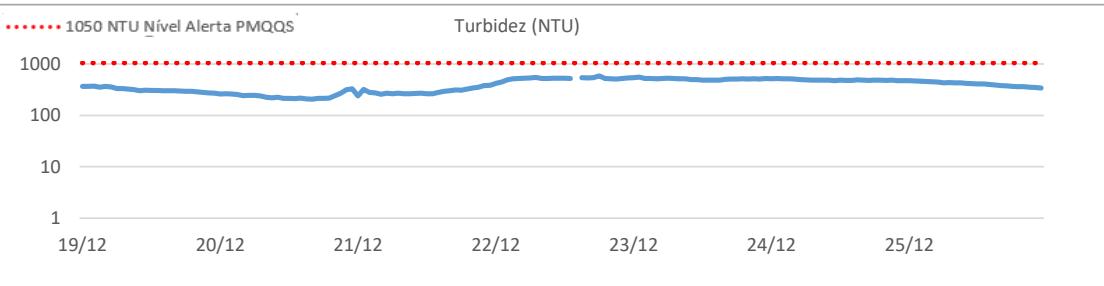
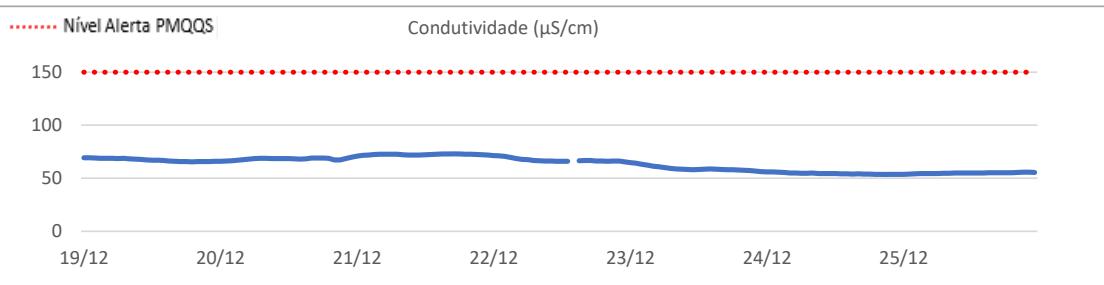
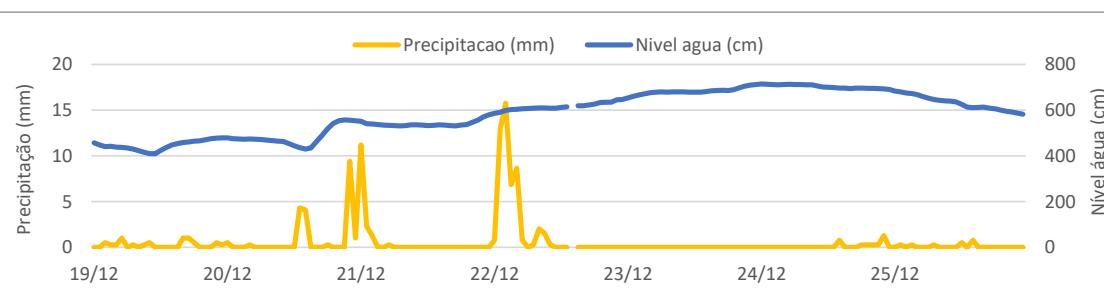
Gráfico Semanal

Observação: Observado aumento de turbidez a partir de 21/12, em razão das chuvas registradas no local e na bacia do Rio Doce, a montante. Observado aumento de nível a partir do dia 20/12, devido as chuvas que ocorrem na região.

RDO 12 - Desconsiderado picos suspeitos de clorofila a partir do dia 19/12, as 00h:00 e até o dia 25/12 as 23h:00, devido a perda de ajuste do sensor.
