# **Programa de Monitoramento Quali-Quantitativo Sistemático de Água e Sedimentos – PMQQS**

**Relatório  
Parcial  
Junho 2018**

**PROGRAMA DE MONITORAMENTO QUALI-QUANTITATIVO SISTEMÁTICO DE ÁGUA E SEDIMENTOS DA FUNDAÇÃO RENOVA - PMQQS**  
*Relatório Parcial*  
**3474-01-MQA-RL-0001-00**

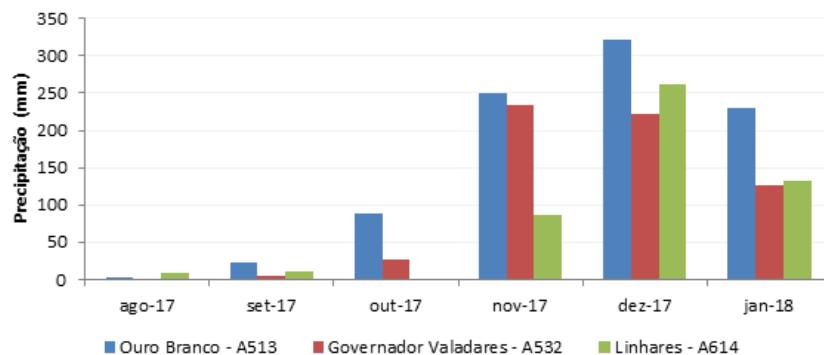
Na **Figura 6-1** são apresentados os dados de chuva acumulada mensal entre os meses de agosto/2017 e janeiro/2018 nos municípios de Ouro Branco (MG), Governador Valadares (MG) e Linhares (ES), obtidos no site do INMET.

Maiores valores de precipitação foram observados nos meses de novembro e dezembro/2017 e janeiro/2018 e menores valores nos meses de agosto, setembro e outubro/2017, sendo estes períodos representativos das estações chuvosa e seca, respectivamente e, de interesse para este monitoramento. O maior volume acumulado de chuvas para as estações de Ouro Branco (MG) e Linhares (ES) foram observados no mês de dezembro/2017 e, para a estação de Governador Valadares (MG) no mês de novembro/2017.

**Figura 6-1 – Chuva acumulada mensal para três estações do INMET  
 localizadas na bacia do rio Doce, de agosto/2017 a janeiro/2018.**

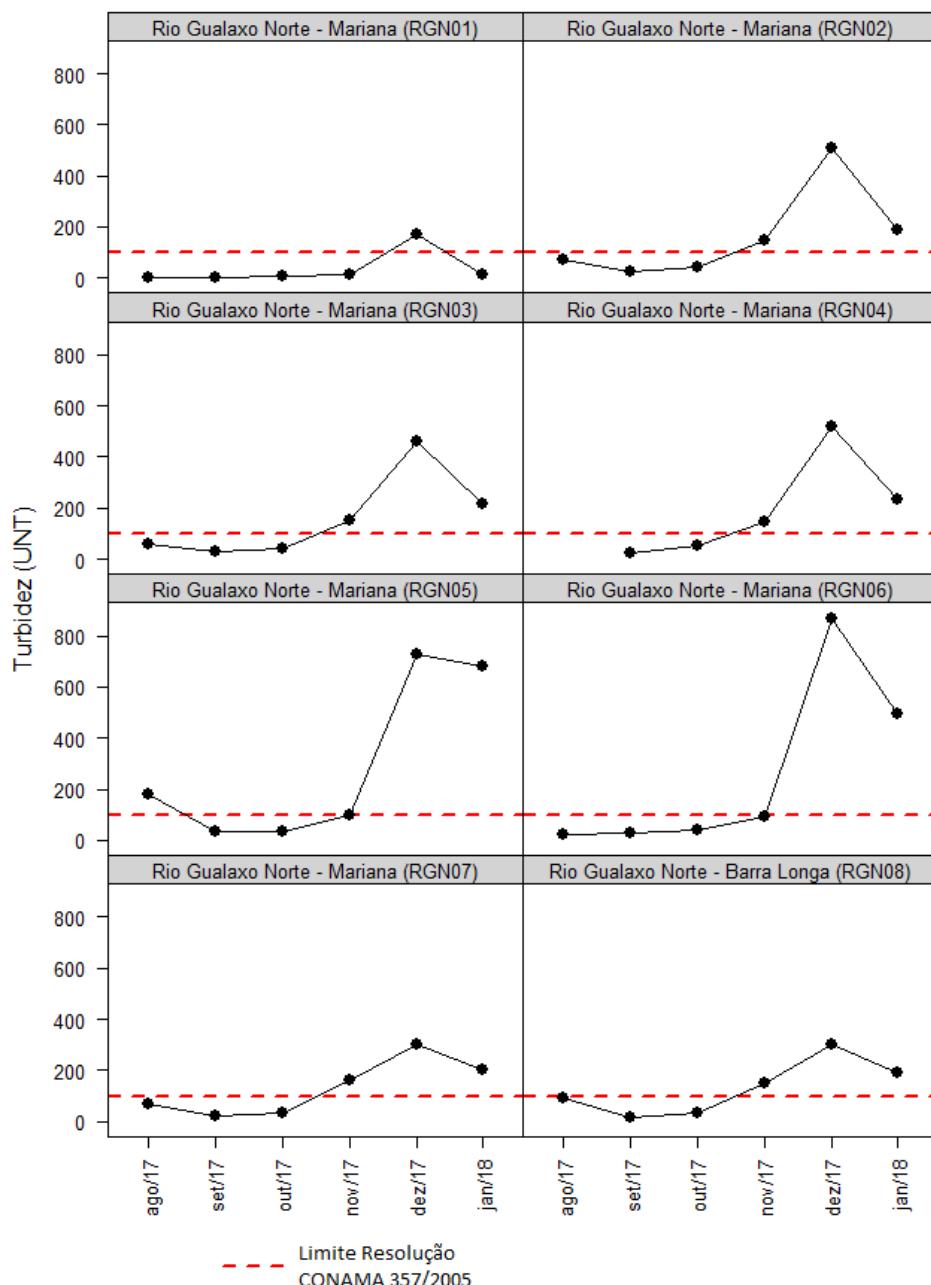
Para os oito pontos de amostragem no rio Gualaxo do Norte, os valores de turbidez variaram de 1,54 a 869 UNT. Com exceção de RGN01 (Mariana, MG) em janeiro/2018, nos meses de

**Figura 6-2 – Resultados de turbidez de oito pontos no  
 rio Gualaxo do Norte, de agosto/2017 a janeiro/2018.**

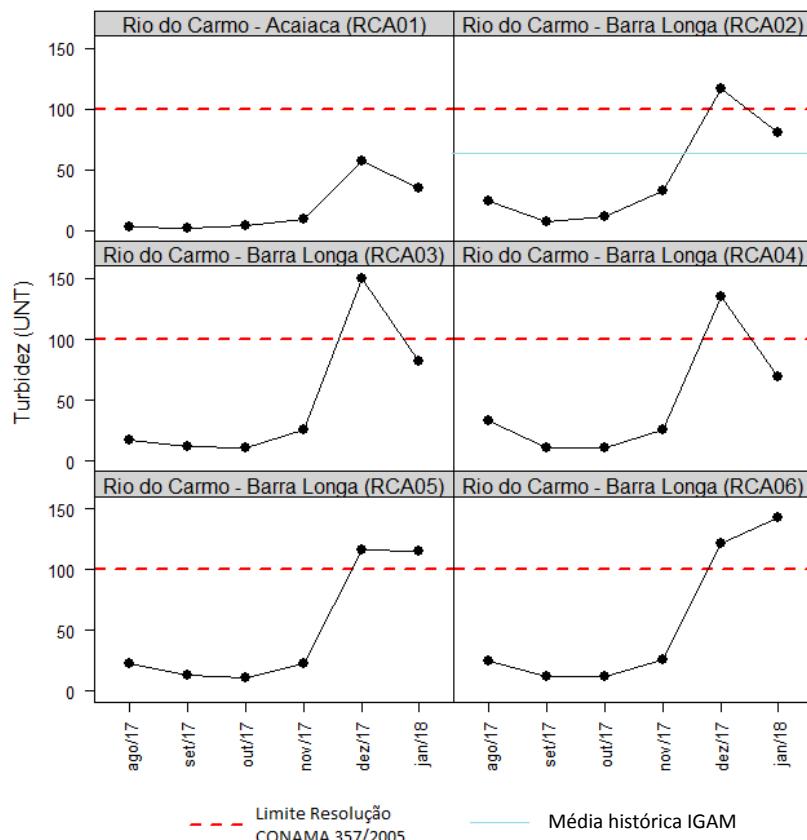
Os valores de turbidez para o rio do Carmo variaram de 1,52 a 150 UNT. Com exceção de RCA01 (Acaaiaca, MG), a maioria dos pontos apresentaram valores acima do limite preconizado pela Resolução CONAMA 357/2005 para águas doces classe 2 (100 UNT) e acima da média histórica na estação RCA02 (coincidente com o ponto RD071 do IGAM) nos meses de dezembro/2017 e janeiro/2018, indicando um maior carreamento de material particulado em suspensão para o rio no período chuvoso. (**Figura 6-3**).

**Figura 6-3 - Resultados de turbidez de seis pontos no  
 rio do Carmo, de agosto/2017 a janeiro/2018.**

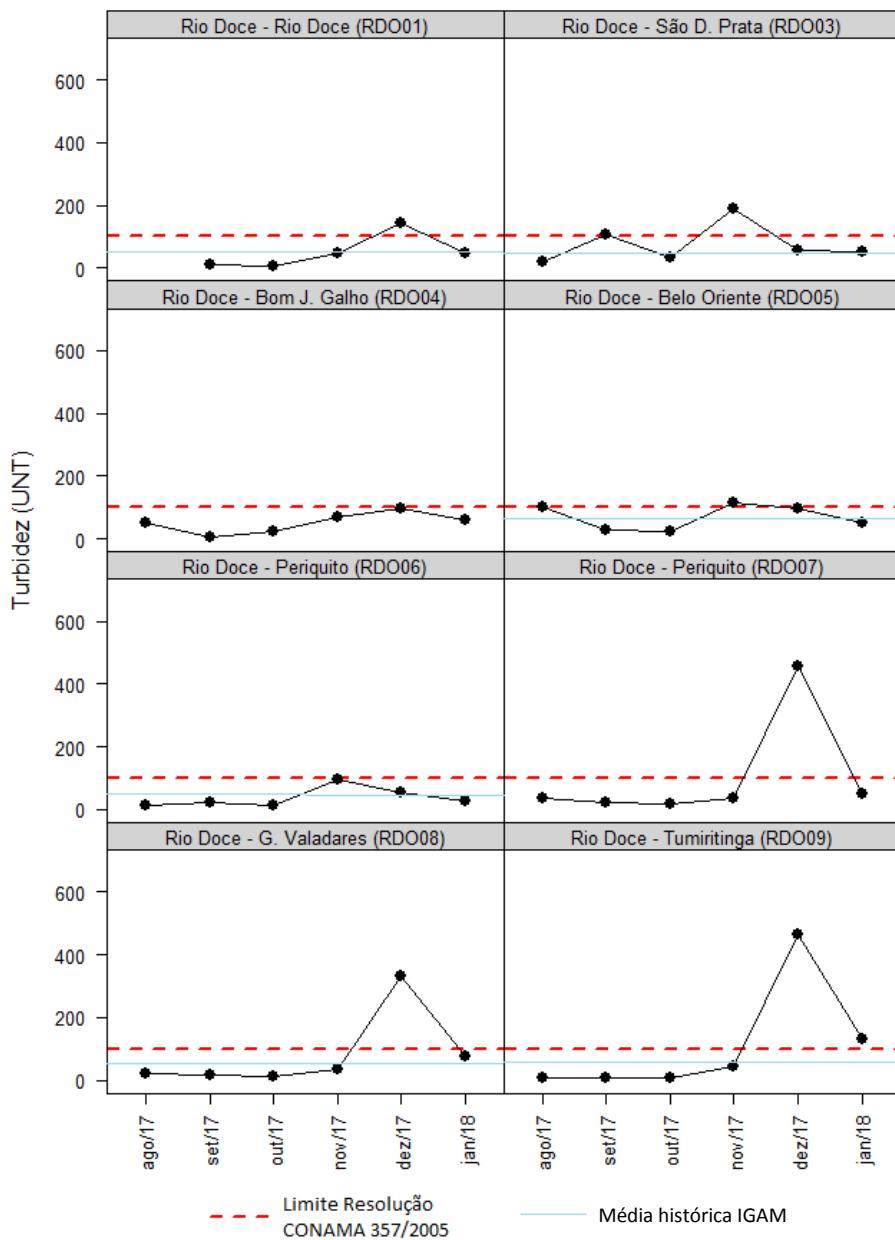
Os valores de turbidez nos quinze pontos de amostragem localizados no rio Doce variaram de 6 a 686 UNT. Com exceção dos pontos RDO04 (Bom J. Galho, MG) e RDO06 (Periquito, MG), todos os demais apresentaram valores de turbidez acima do limite preconizado pela Resolução CONAMA 357/2005 para águas doces classe 2 (100 UNT), entre os meses de novembro/2017 a janeiro/2018. Observou-se também valores acima das médias históricas do IGAM, especialmente nos meses de maior pluviosidade. Os resultados mostram um aumento da turbidez de novembro para dezembro com redução dos valores no mês de janeiro, sendo um padrão semelhante ao observado para os rios Gualaxo do Norte e do Carmo. Essas alterações na turbidez durante o período chuvoso podem indicar uma maior erosão das margens, com lavagem do solo e carreamento de sedimentos e rejeitos oriundos do rompimento da barragem de Fundão acumulados nas margens, para dentro da calha dos rios (**Figura 6-4a** e **Figura 6-4b**).

**Figura 6-4a - Resultados de turbidez de oito pontos  
 no rio Doce, de agosto/2017 a janeiro/2018.**

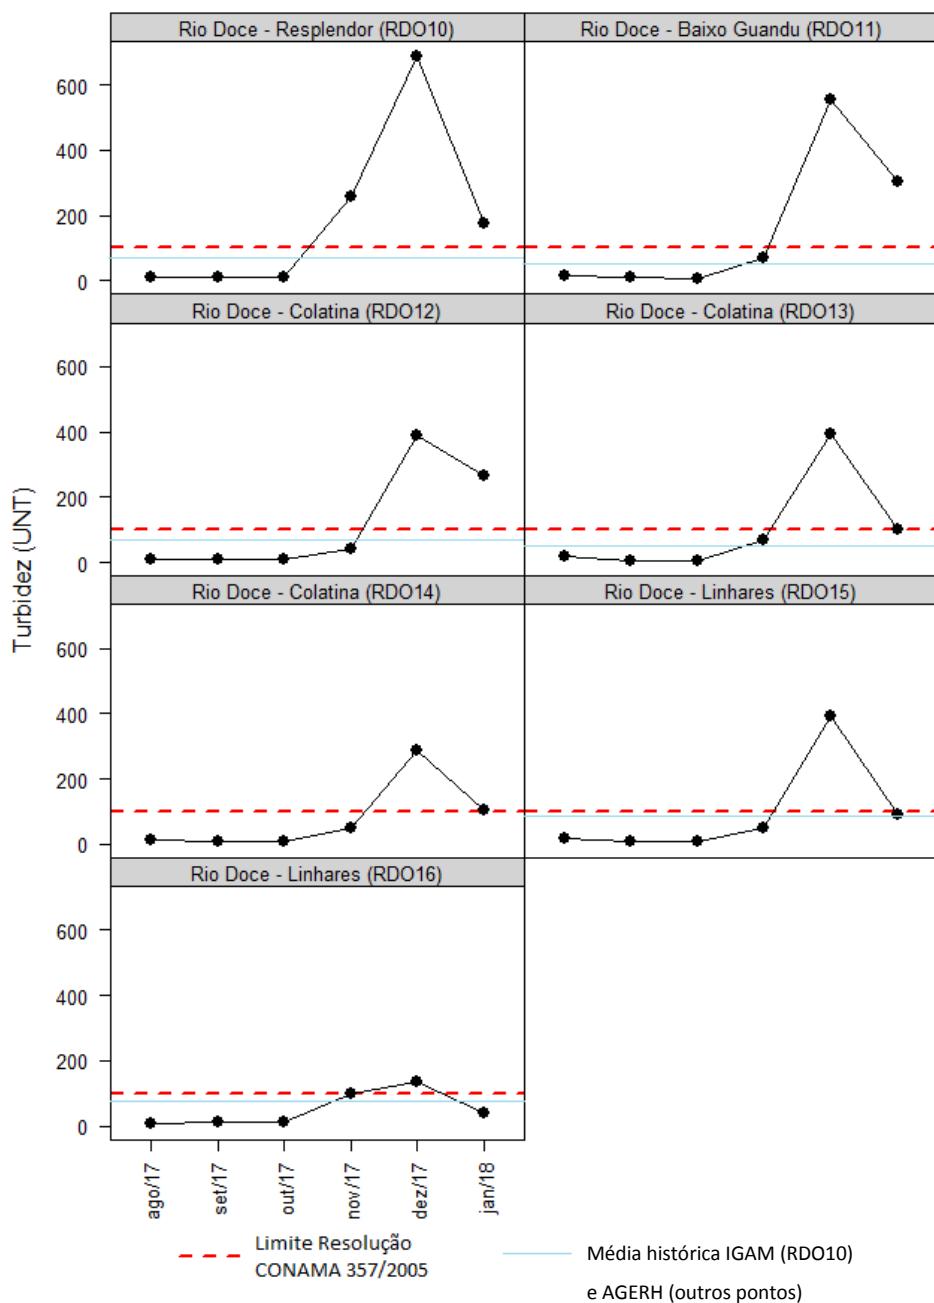
**Figura 6-4b - Resultados de turbidez de sete pontos  
 no rio Doce, de agosto/2017 a janeiro/2018.**

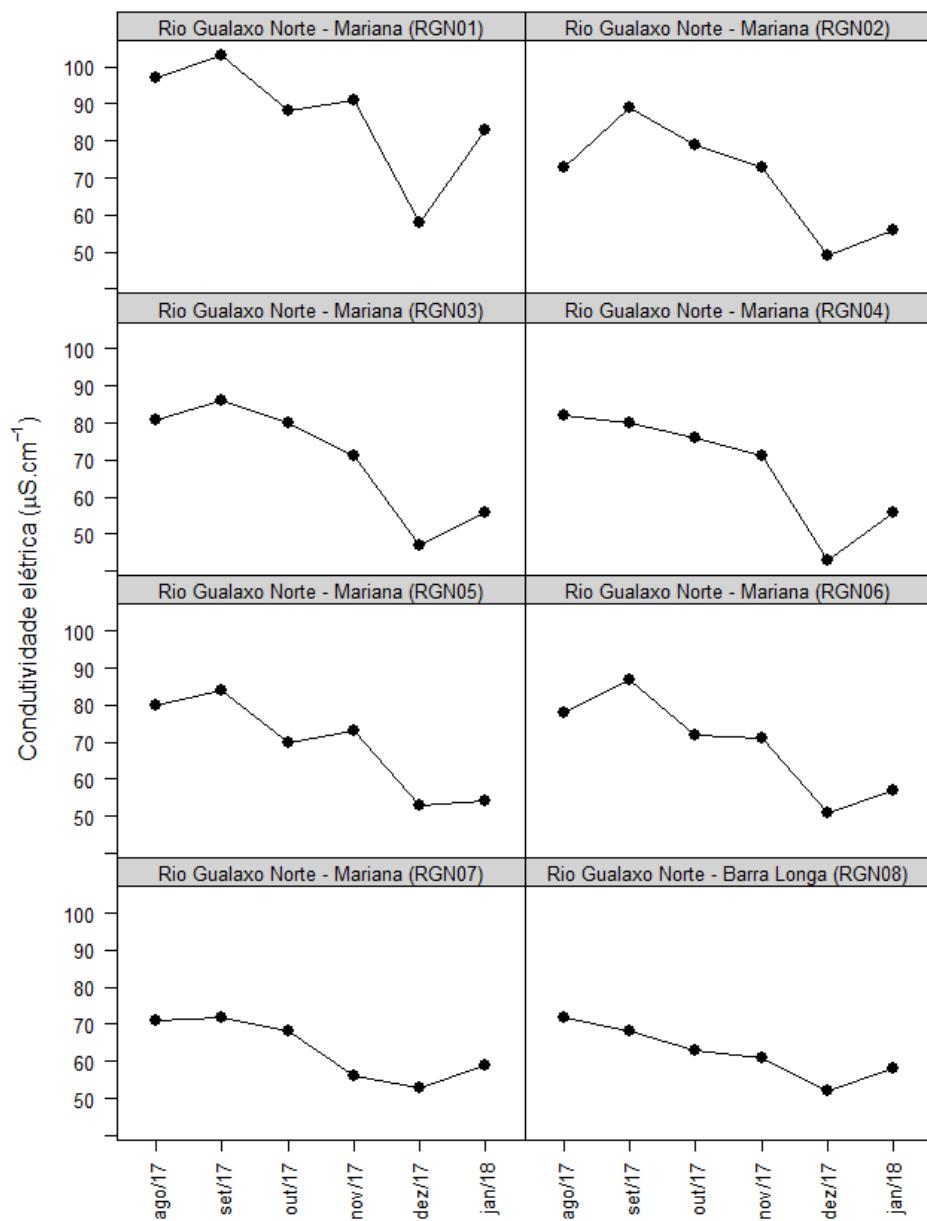
A condutividade elétrica permite avaliar indiretamente a concentração de íons da água. Quanto maior a concentração de íons maior será a condutividade elétrica da água. Nos rios Gualaxo do Norte e Carmo, principalmente, a condutividade elétrica apresentou relação inversa à concentração de sólidos suspensos totais. Quando os íons dissolvidos na água se adsorvem à superfície de partículas sólidas, há uma diminuição da condutividade elétrica. Portanto, quanto mais sólidos suspensos totais na água, mais favorecido é o processo de adsorção de íons às partículas. Os pontos que não foram afetados pelo rompimento da barragem em Mariana (rio Gualaxo do Norte - RGN01) e em Acaiaca (rio do Carmo - RCA01) apresentaram amplitude e variação temporal de condutividade elétrica similar aos dos demais pontos dos seus respectivos rios (**Figura 6-5** e **Figura 6-6**).

**Figura 6-5 – Resultados de condutividade elétrica de oito pontos no rio Gualaxo do Norte, de agosto/2017 a janeiro/2018.**

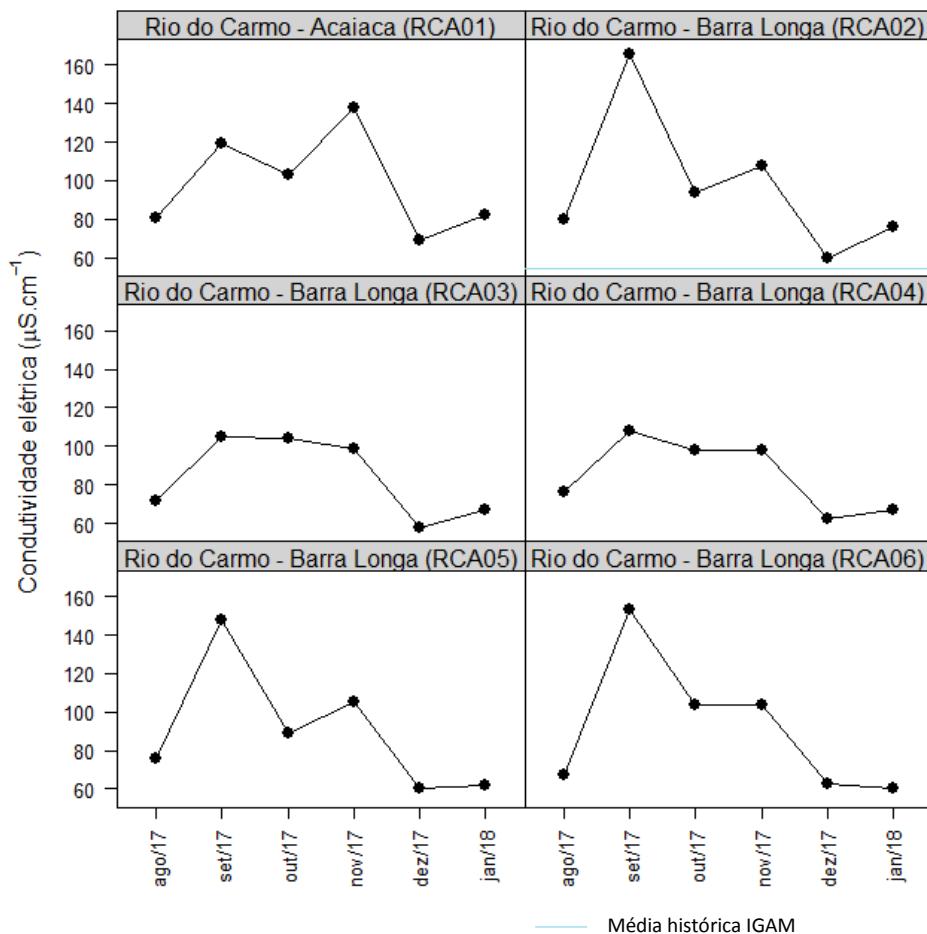
Para os seis pontos de amostragem no rio do Carmo, os valores de condutividade elétrica variaram de 58 a 166  $\mu\text{S.cm}^{-1}$  (**Figura 6-6**). Os valores mais elevados de condutividade foram observados principalmente no mês de setembro. Observam-se ainda no ponto do rio do Carmo (RCA02) valores acima da média histórica do banco de dados do IGAM.

**Figura 6-6 - Resultados de condutividade elétrica de seis pontos no rio do Carmo, de agosto/2017 a janeiro/2018.**

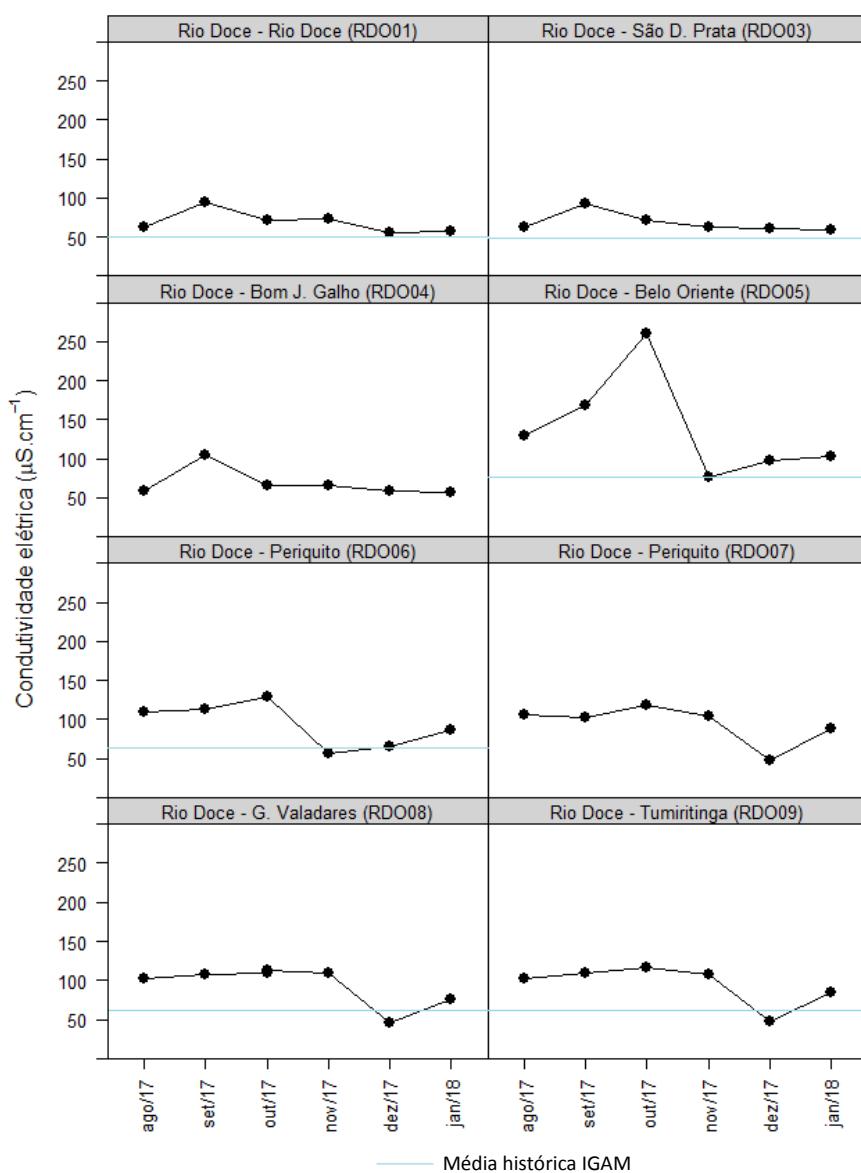
No rio Doce, considerando os pontos no rio Doce (RDO01 a RDO16) os valores de condutividade elétrica variaram de 45 a 1800  $\mu\text{S.cm}^{-1}$ . No entanto, vale ressaltar que valores de condutividade elétrica acima 800  $\mu\text{S.cm}^{-1}$  só foram observados para o ponto RDO16 (em Regência – Linhares/ES), o que é explicado pelo fato do mesmo estar inserido na foz do rio Doce, recebendo influência direta da maré, com a entrada de água salina do oceano Atlântico. No ponto RDO16, observa-se declínio de uma ordem de grandeza nos valores de condutividade elétrica registrados nos meses de agosto/2017 a outubro/2017 (variando entre 914 a 1800  $\mu\text{S.cm}^{-1}$ ), para os meses de novembro/2017 a janeiro/2018 (variando entre 76 a 231  $\mu\text{S.cm}^{-1}$ ). Apesar de haver uma variação diária da influência da maré sobre a condutividade elétrica medida neste ponto, dada sua proximidade com o estuário do rio Doce, essa expressiva queda nos valores medidos no ponto RDO16 se apresenta mais relevante, mas não pode ser explicada pelo regime de maré. Isto porque, as coletas foram realizadas em alturas de marés praticamente iguais (entre 0,7 m e 0,9 m) (MARINHA, 2018). Considerando o regime de maré, os momentos em que as coletas foram realizadas, poderia se esperar o contrário do observado. Isto porque, em outubro/2017 a amostragem foi realizada na maré vazante, o quê levaria a se esperar uma menor condutividade na água do ponto RDO16, uma vez que a intrusão salina é menor. Já a amostragem de novembro/2017 foi realizada na maré enchente, levando a uma expectativa de valores maiores de condutividade. Portanto, tanto a altura, como o momento da maré, não explicam a expressiva variação observada nos valores de condutividade elétrica na água do ponto RDO16. Por outro lado, avaliando-se os dados disponíveis no portal da Agência Nacional das Águas - ANA, os dados de vazão do rio Doce em Colatina/ES (Estação ANA código 56994510), mostram que os valores medidos em setembro/2017 ( $553 \text{ m}^3.\text{s}^{-1}$ ) e outubro/2017 ( $580 \text{ m}^3.\text{s}^{-1}$ ), aumentam consideravelmente nos meses de novembro/2017 ( $886 \text{ m}^3.\text{s}^{-1}$ ) e dezembro/2017 ( $1032 \text{ m}^3.\text{s}^{-1}$ ). Isto pode explicar a redução nos valores de condutividade a partir do mês de novembro/2017, pois o aumento na vazão reduz a influência da intrusão salina, promovendo a diluição dos íons da água do mar, e diminuindo a influência da maré sobre os valores

**Figura 6-7a - Resultados de condutividade elétrica de oito pontos no rio Doce, de agosto/2017 a janeiro/2018.**

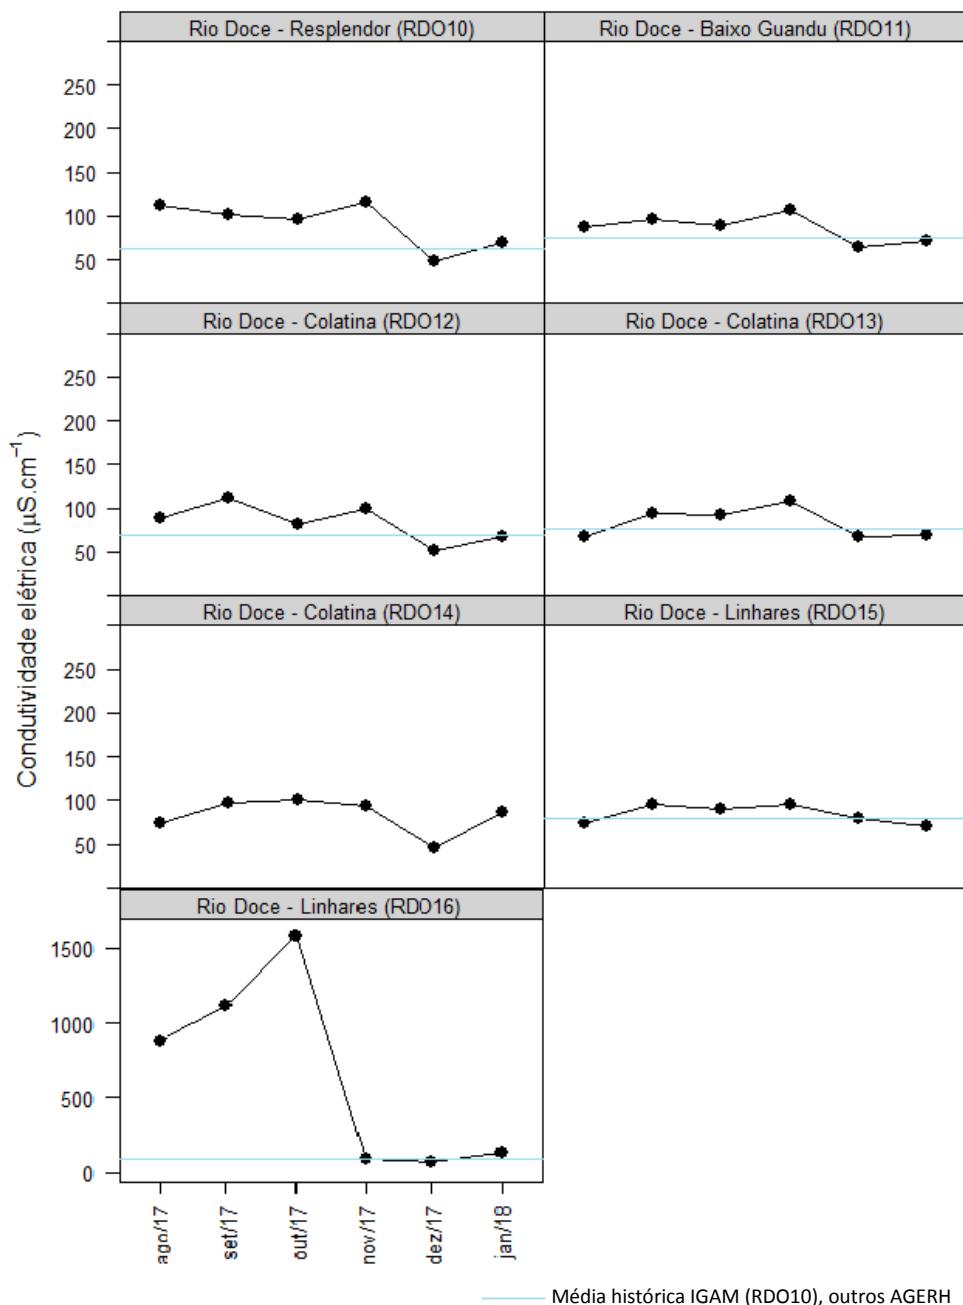
**Figura 6-7b - Resultados de condutividade elétrica  
 de oito pontos no rio Doce, de agosto/2017 a janeiro/2018.**

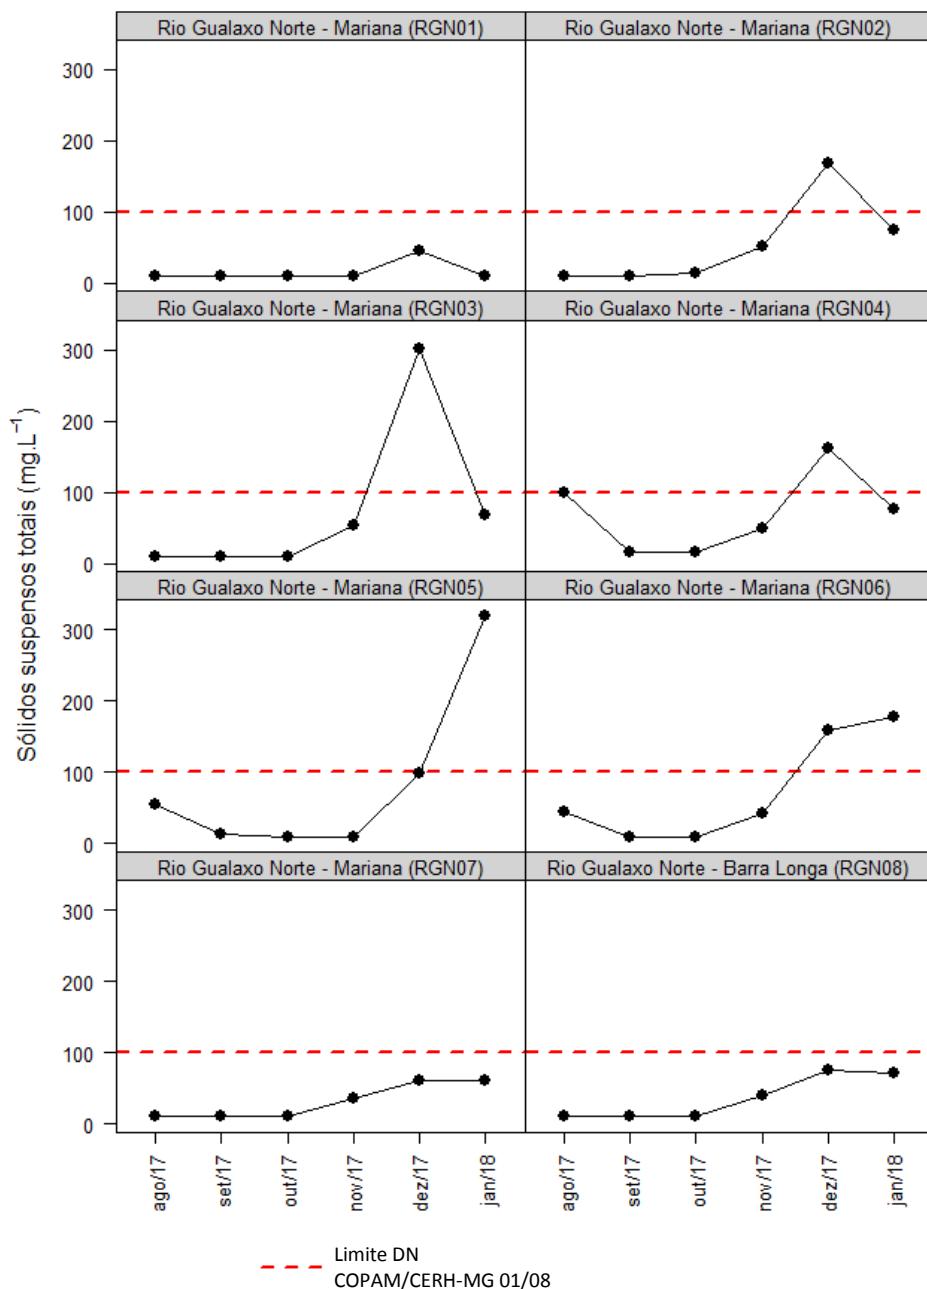
**Figura 6-8 – Resultados de sólidos suspensos totais de oito pontos no rio Gualaxo do Norte, de agosto/2017 a janeiro/2018.**

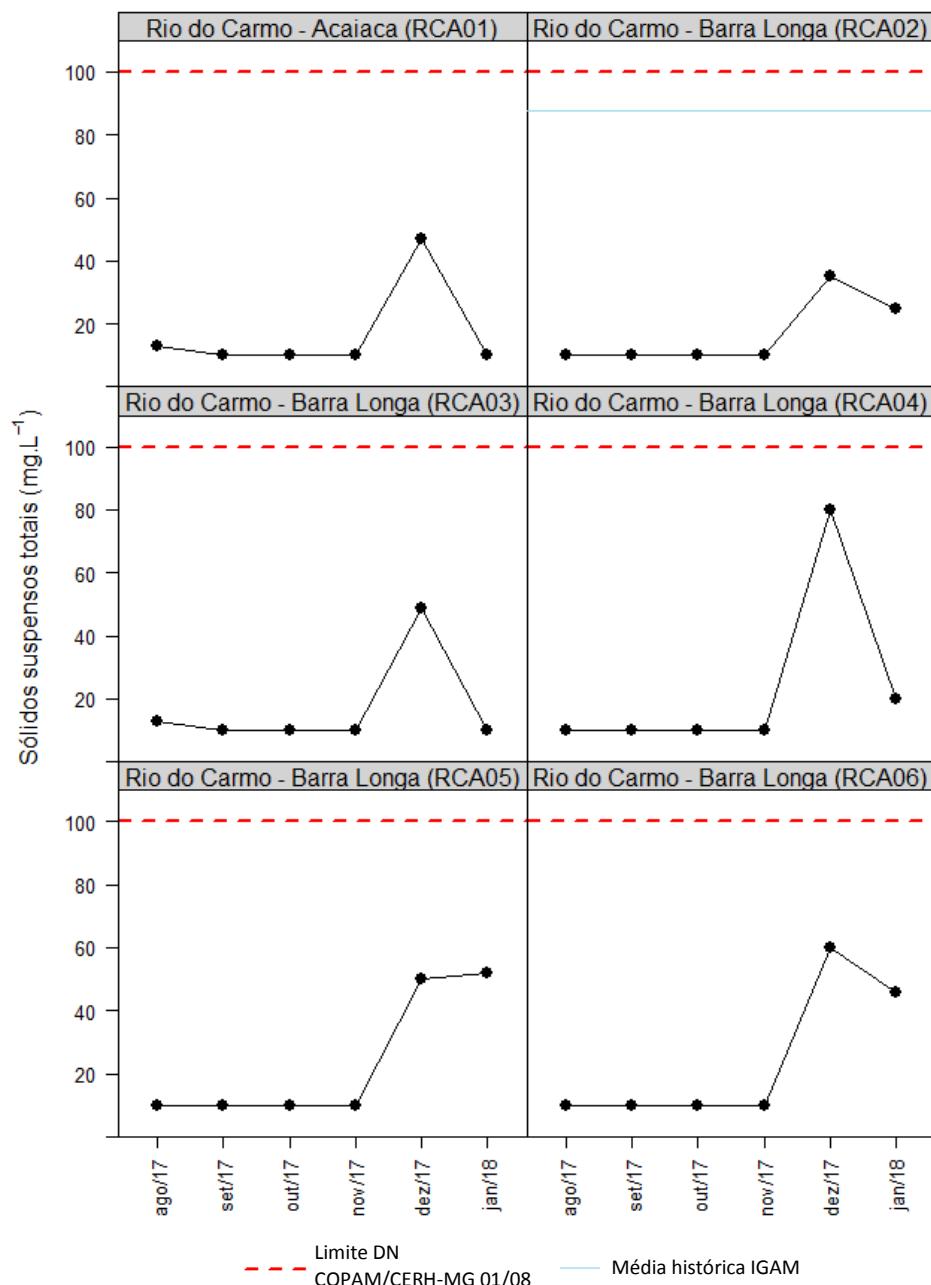
Para os seis pontos de amostragem no rio do Carmo, os valores de sólidos suspensos totais variaram de <10 a 80 mg.L<sup>-1</sup>, com maiores concentrações em dezembro/2017 e janeiro/2018. Para o período de agosto/2017 a janeiro/2018 em todos os seis pontos de amostragem os valores de sólidos suspensos totais estiveram abaixo do limite preconizado pela Deliberação Normativa COPAM/CERH-MG nº 01/2008 e abaixo da média histórica do IGAM (RCA02) (**Figura 6-9**).

**Figura 6-9 – Resultados de sólidos suspensos totais de seis pontos no rio do Carmo, de agosto/2017 a janeiro/2018.**

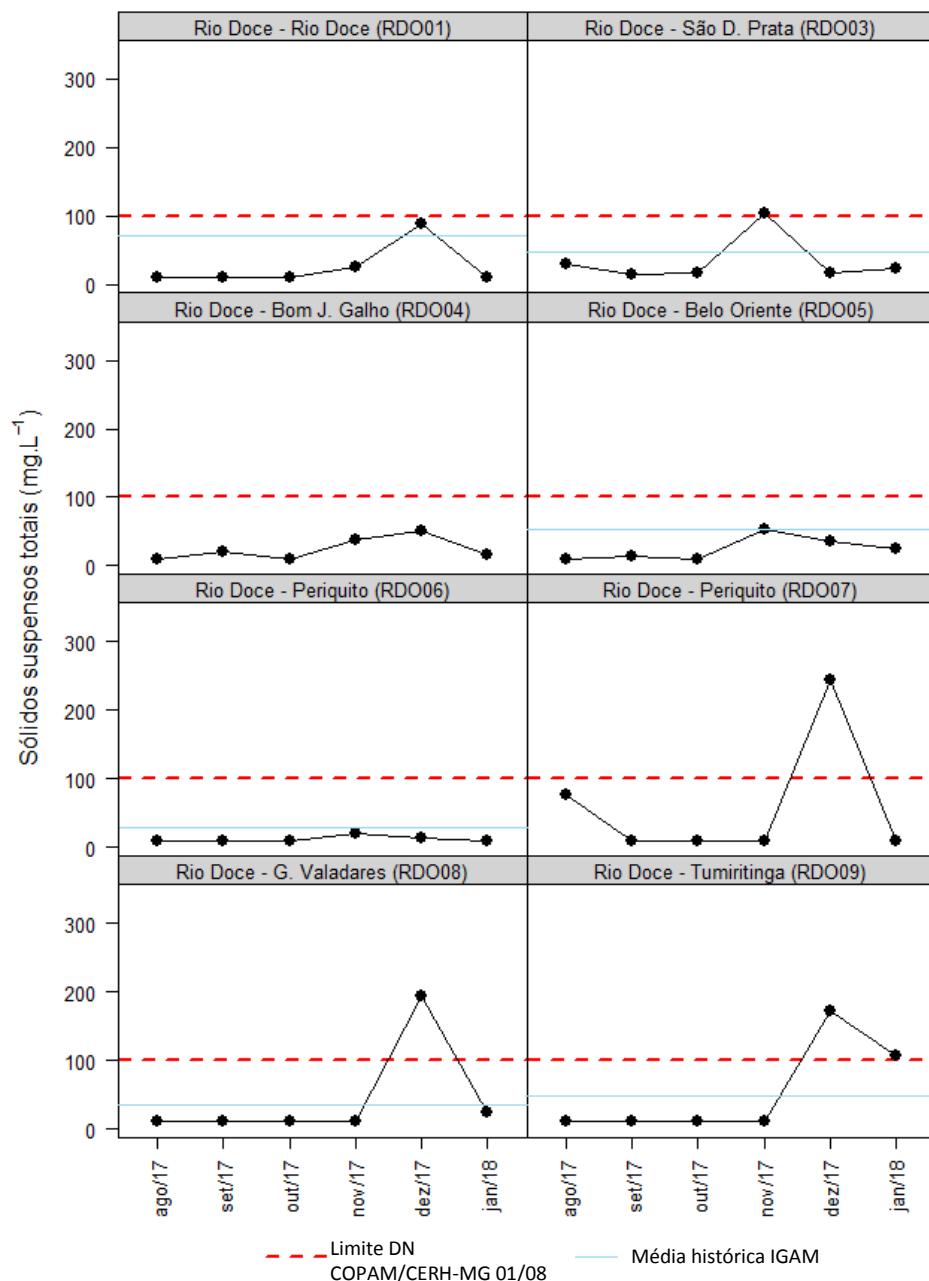
As concentrações de sólidos suspensos totais nos pontos localizados no rio Doce variaram de <10 a 334 mg.L<sup>-1</sup>. Concentrações acima do limite preconizado pela Deliberação Normativa COPAM/CERH-MG nº 01/08 foram observadas em dezembro/2017 nos pontos RDO07 (Periquito, MG), RDO08 (Governador Valadares, MG), RDO09 (Tumiritinga, MG), RDO10 (Resplendor, MG). Nos pontos RDO11 (Baixo Guandu, ES), RDO12 (Colatina, ES) e RDO15 (Linhares, ES), também foram registrados valores acima de 100 mg.L<sup>-1</sup>, contudo não há definição de limite legal para este parâmetro no estado do Espírito Santo. Outros pontos também apresentaram concentração acima do preconizado pela referida deliberação em novembro/2017 e janeiro/2018, sendo RDO03 (São D. Prata, MG), RDO09 (Tumiritinga, MG) em janeiro/2018 e RDO10 (Resplendor, MG) em novembro/2017. (**Figura 6-10a** e **Figura 6-10b**). Observam-se ainda valores acima da média histórica do banco de dados do IGAM, principalmente no período chuvoso nos pontos RDO01 (Rio Doce, MG), RDO03 (São D. Prata, MG), RD08 (Governador Valadares, MG), RDO09 (Tumiritinga, MG) e RDO10 (Resplendor, MG). Os resultados de sólidos suspensos estão de acordo com os maiores valores de turbidez observados para os meses de novembro, dezembro e janeiro, quando geralmente ocorre uma maior precipitação e um maior carreamento de sólidos do ambiente terrestre para dentro do rio.

**Figura 6-10a - Resultados de sólidos suspensos totais de oito pontos no rio Doce, de agosto/2017 a janeiro/2018.**

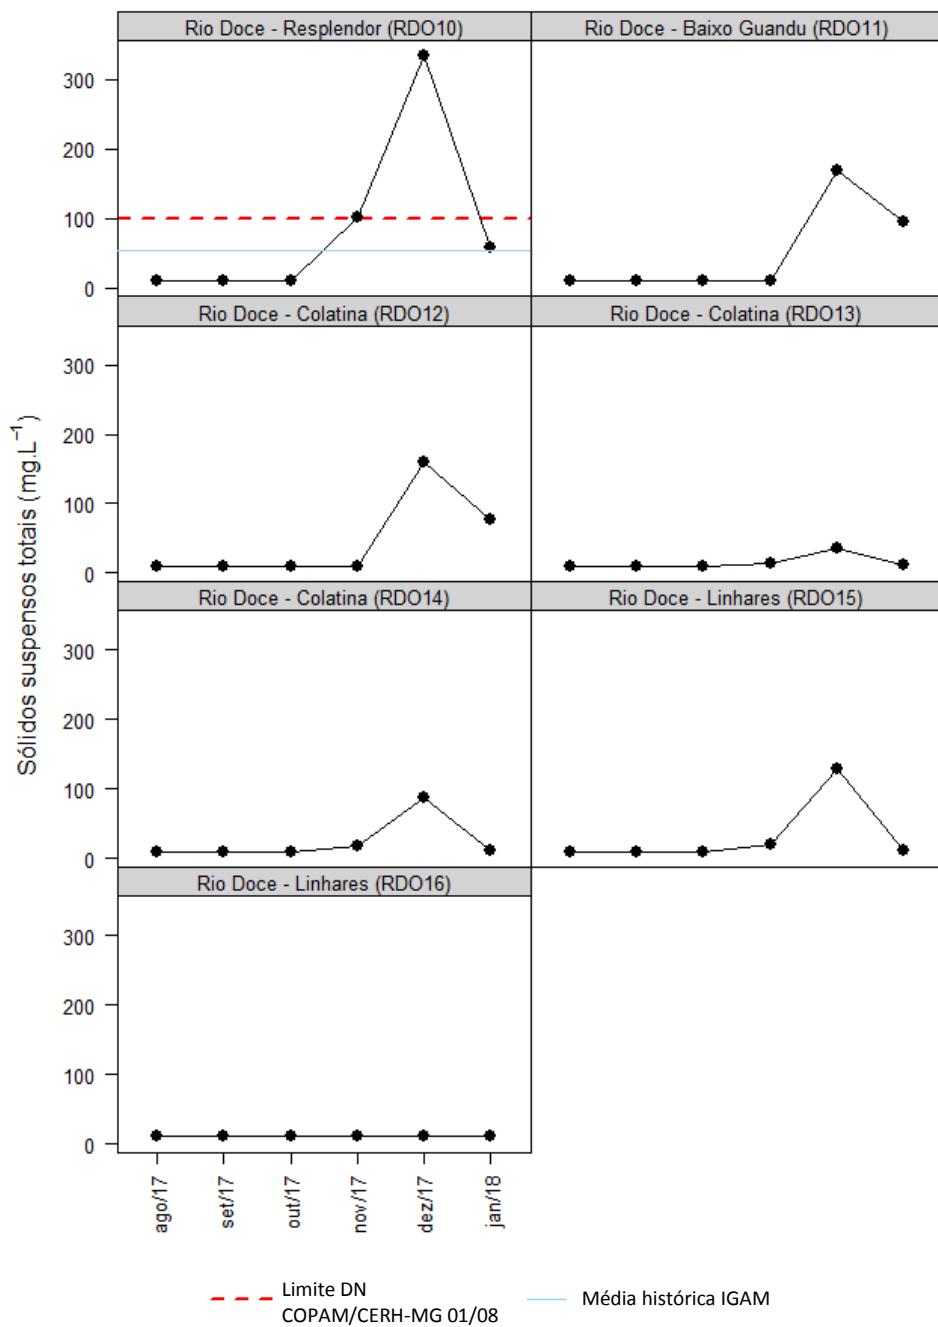
**Figura 6-10b - Resultados de sólidos suspensos totais de sete pontos no rio Doce, de agosto/2017 a janeiro/2018.**

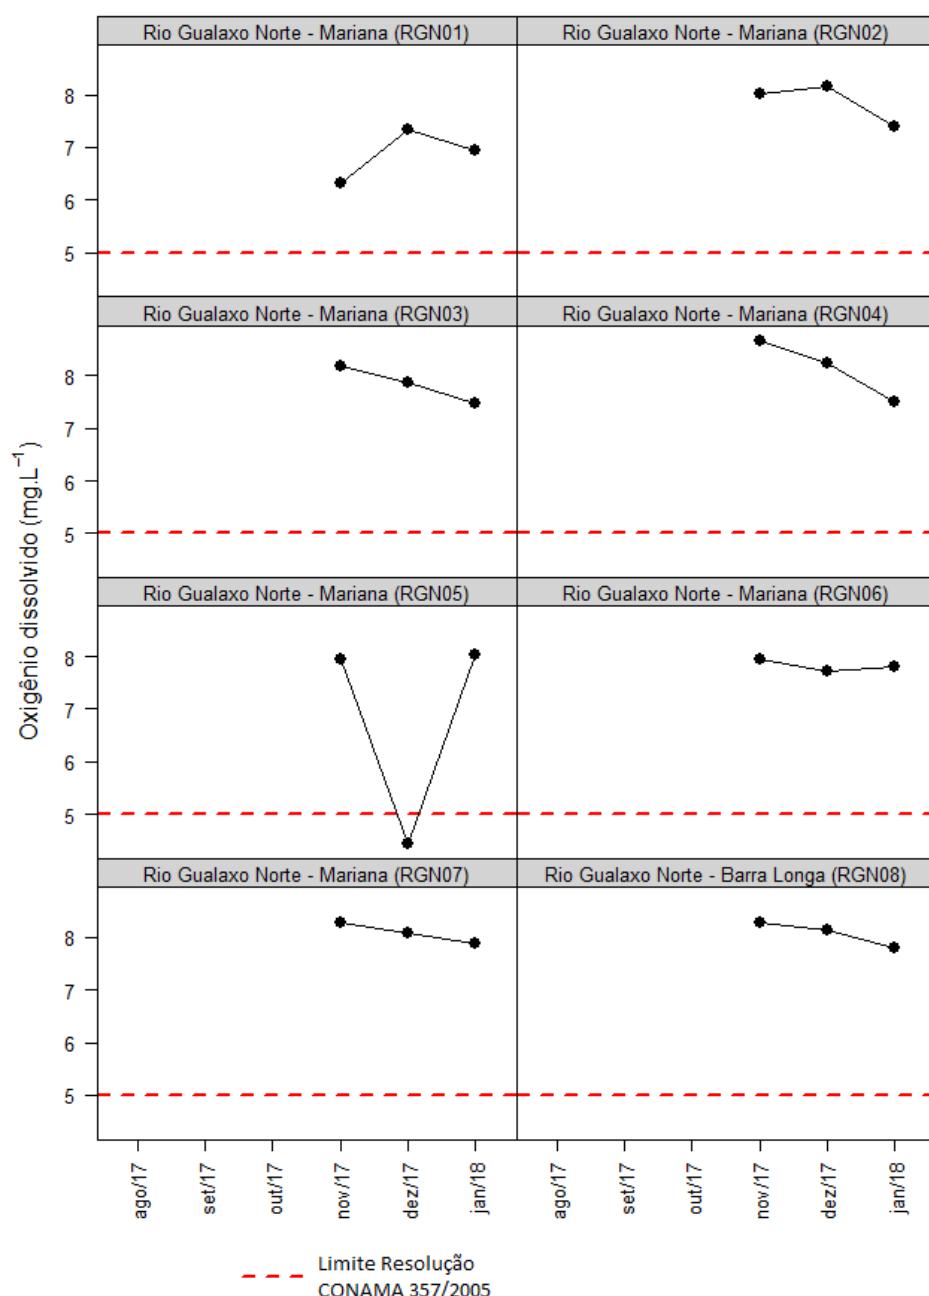
**Figura 6-11 – Resultados de oxigênio dissolvido de oito pontos no rio Gualaxo do Norte, de agosto/2017 a janeiro/2018.**

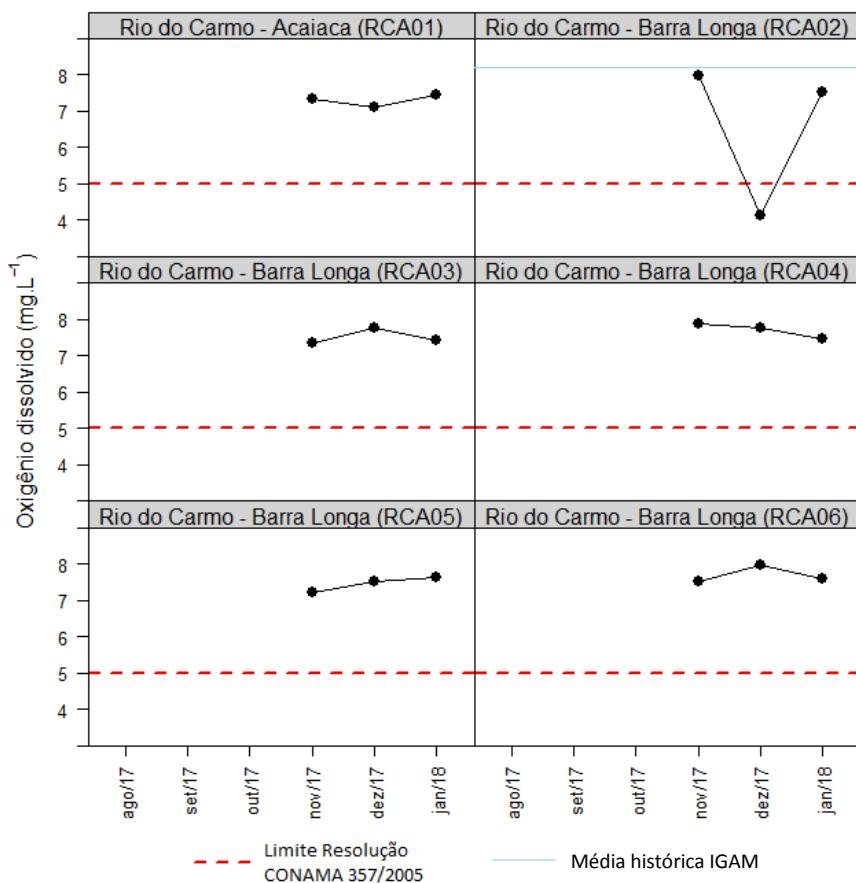
Os valores de oxigênio dissolvido nos pontos de amostragem do rio do Carmo variaram de 4,12 a 7,99 mg.L<sup>-1</sup>. Para maioria dos pontos de amostragem, o oxigênio dissolvido foi observado acima do limite mínimo da Resolução CONAMA 357/2005 para águas doces classe 2 (5 mg.L<sup>-1</sup>), exceção para RCA02 (Barra Longa, MG) que em dezembro/2017 teve resultado de 4,12 mg.L<sup>-1</sup>, além de valores inferiores à média histórica da base de dados do IGAM (**Figura 6-12**).

**Figura 6-12 - Resultados de oxigênio dissolvido de seis pontos no rio do Carmo, de agosto/2017 a janeiro/2018.**

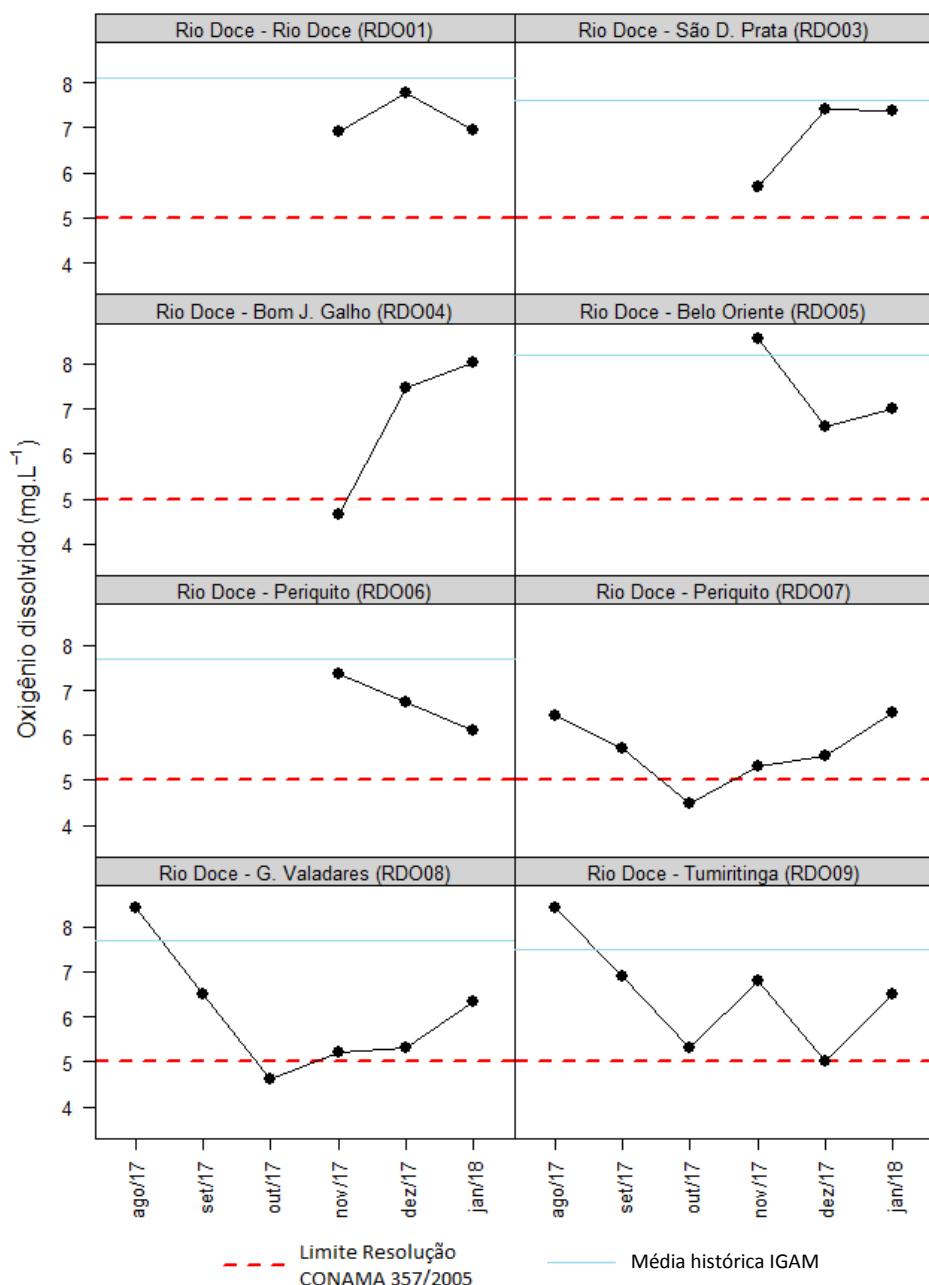
Os valores de oxigênio dissolvido nos pontos localizados no rio Doce variaram de 4,45 a 8,56 mg.L<sup>-1</sup>. Considerando todas as campanhas, a maioria dos pontos de amostragem apresentaram concentrações de oxigênio dissolvido acima limite mínimo preconizado pela Resolução CONAMA 357/2005 para águas doces classe 2 (5 mg.L<sup>-1</sup>), com exceção dos pontos RDO04 (Bom J. Galho, MG), RDO07 (Periquito, MG), RDO08 (Governador Valadares, MG), RDO10 (Resplendor, MG), RDO11 (Baixo Guandu, ES) que, principalmente, em outubro/2017 apresentaram concentrações de oxigênio dissolvido abaixo limite mínimo preconizado pela referida resolução. Além disso, observou-se também que os pontos apresentaram valores inferiores à média histórica na maioria dos meses amostrados (**Figura 6-13a e Figura 6-13b**).

**Figura 6-13a- Resultados de oxigênio dissolvido de oito pontos no rio Doce, de agosto/2017 a janeiro/2018.**

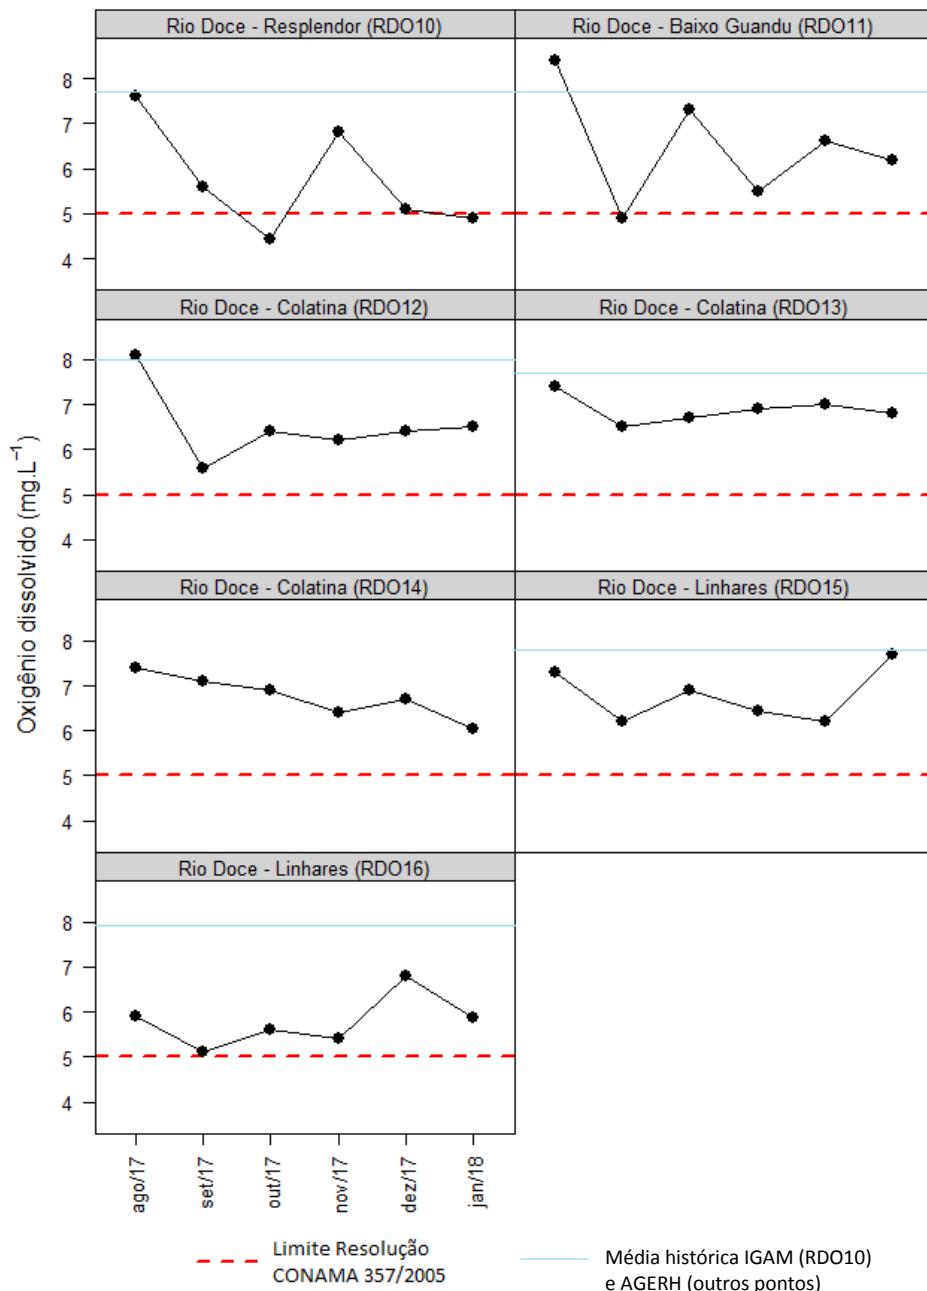
**Figura 6-13b - Resultados de oxigênio dissolvido de sete pontos no rio Doce, de agosto/2017 a janeiro/2018.**

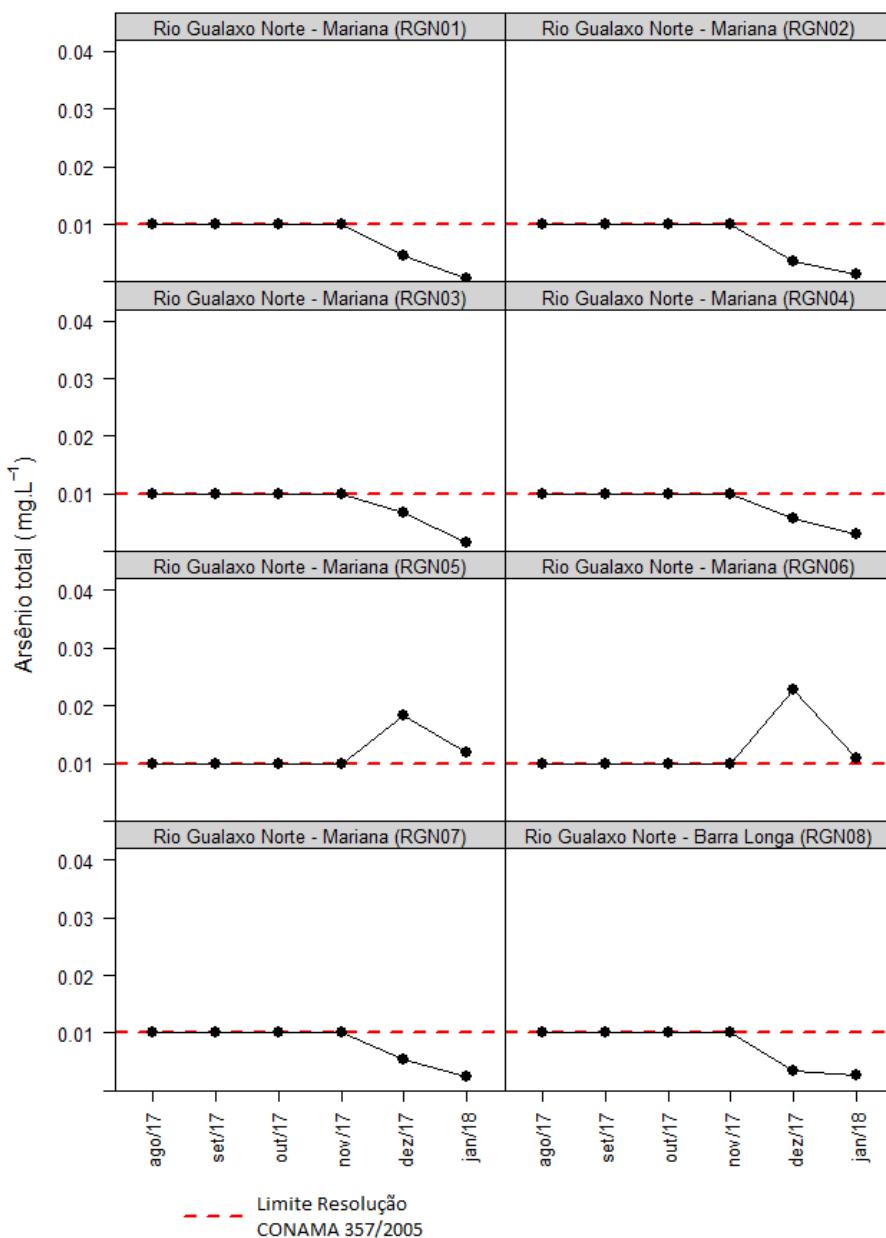
**Figura 6-14 - Resultados de arsênio total de oito pontos no rio Gualaxo do Norte, de agosto/2017 a janeiro/2018.**
