# **Programa de Monitoramento Quali-Quantitativo Sistemático de Água e Sedimentos – PMQQS**

**Relatório  
Parcial  
Junho 2018**

**PROGRAMA DE MONITORAMENTO QUALI-QUANTITATIVO SISTEMÁTICO DE ÁGUA E SEDIMENTOS DA FUNDAÇÃO RENOVA - PMQQS**  
*Relatório Parcial*  
**3474-01-MQA-RL-0001-00**

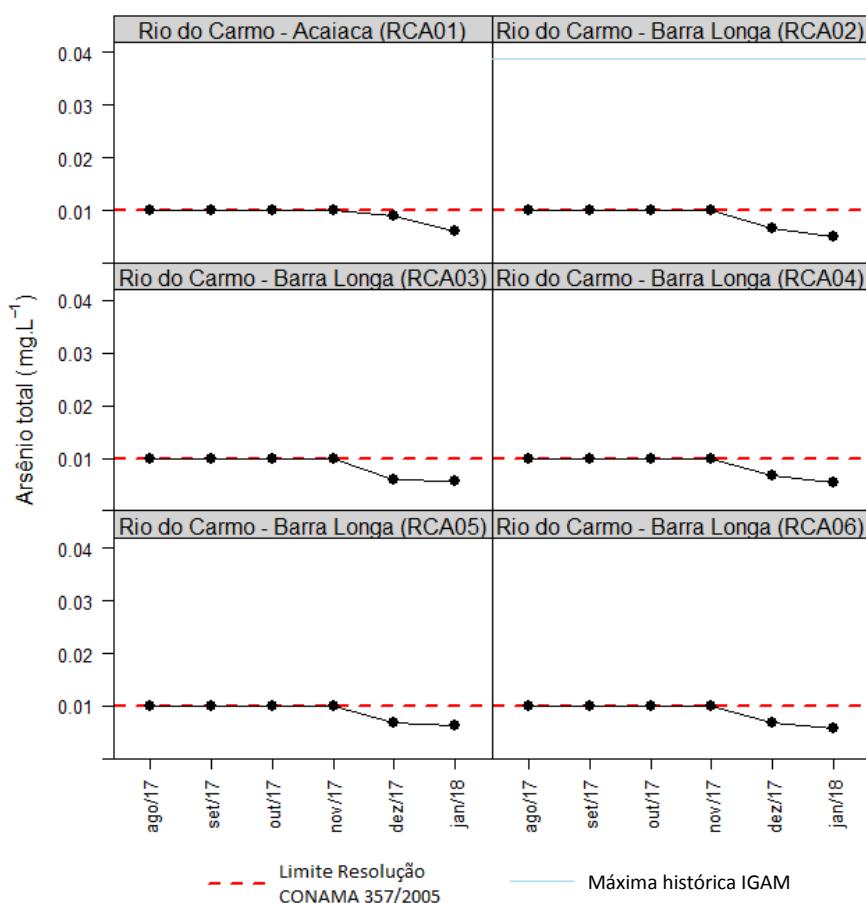
As concentrações de arsênio total para o período de amostragem (agosto/2017 a janeiro/2018) variaram de <0,10 a 0,009 mg.L<sup>-1</sup>. Nos seis pontos as concentrações de arsênio total ficaram abaixo do limite preconizado pela Resolução CONAMA 357/2005 para águas doces classe 2 (0,01 mg.L<sup>-1</sup>) (**Figura 6-15**).

**Figura 6-15 - Resultados de arsênio total de seis pontos no rio do Carmo, de agosto/2017 a janeiro/2018.**

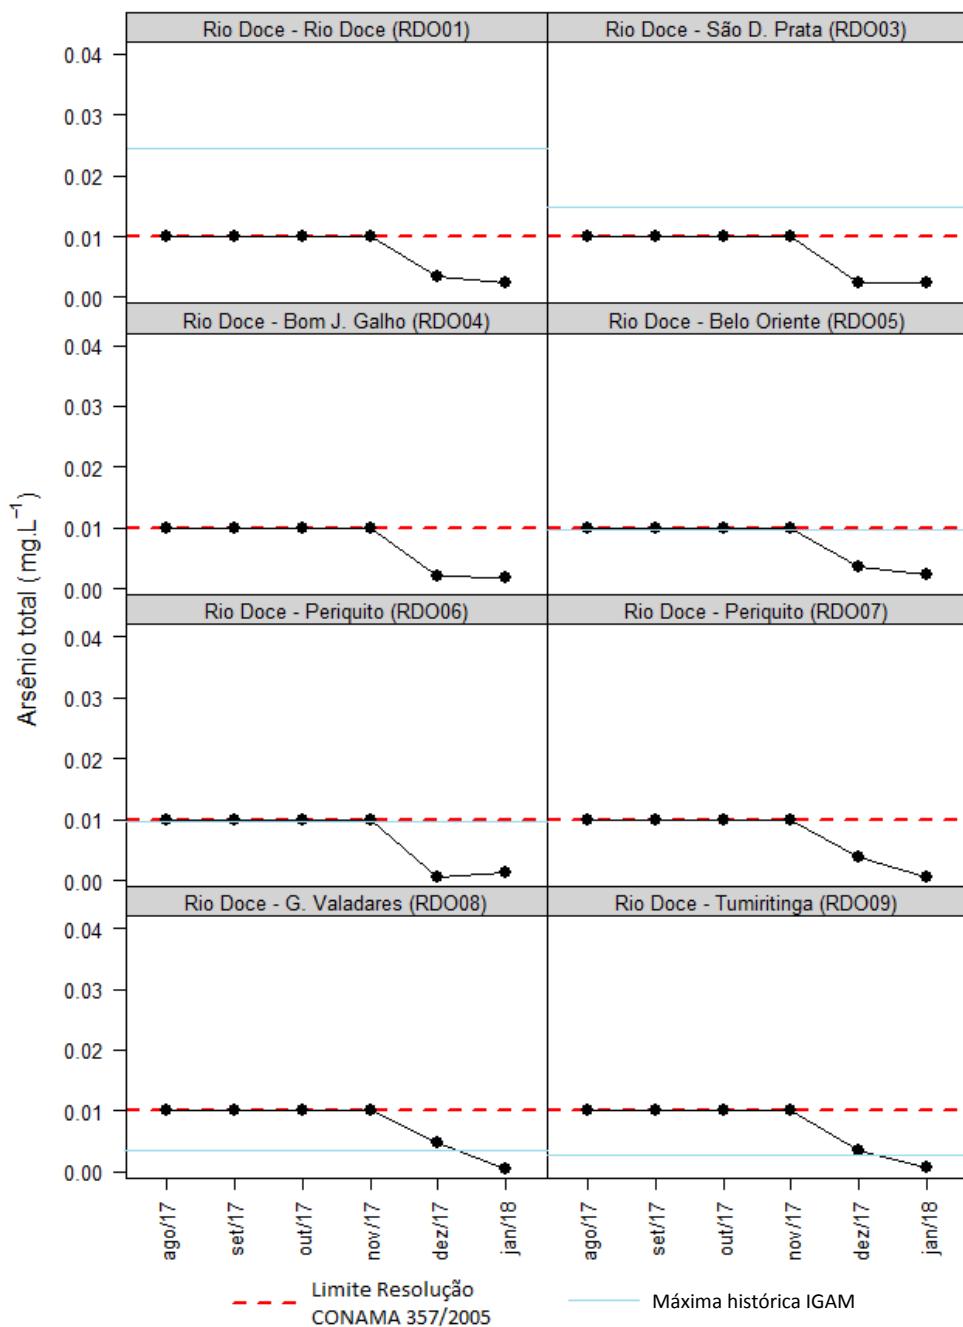
As concentrações de arsênio total nos pontos do rio Doce variaram de <0,0005 a 0,0047 mg.L<sup>-1</sup>. Todos os pontos apresentaram concentrações de arsênio total abaixo do limite preconizado pela Resolução CONAMA 357/2005 para águas doces classe 2 (0,1 mg.L<sup>-1</sup>) (**Figura 6-16a e Figura 6-16b**).

**Figura 6-16a - Resultados de arsênio total de oito pontos no rio Doce, de agosto/2017 a janeiro/2018.**

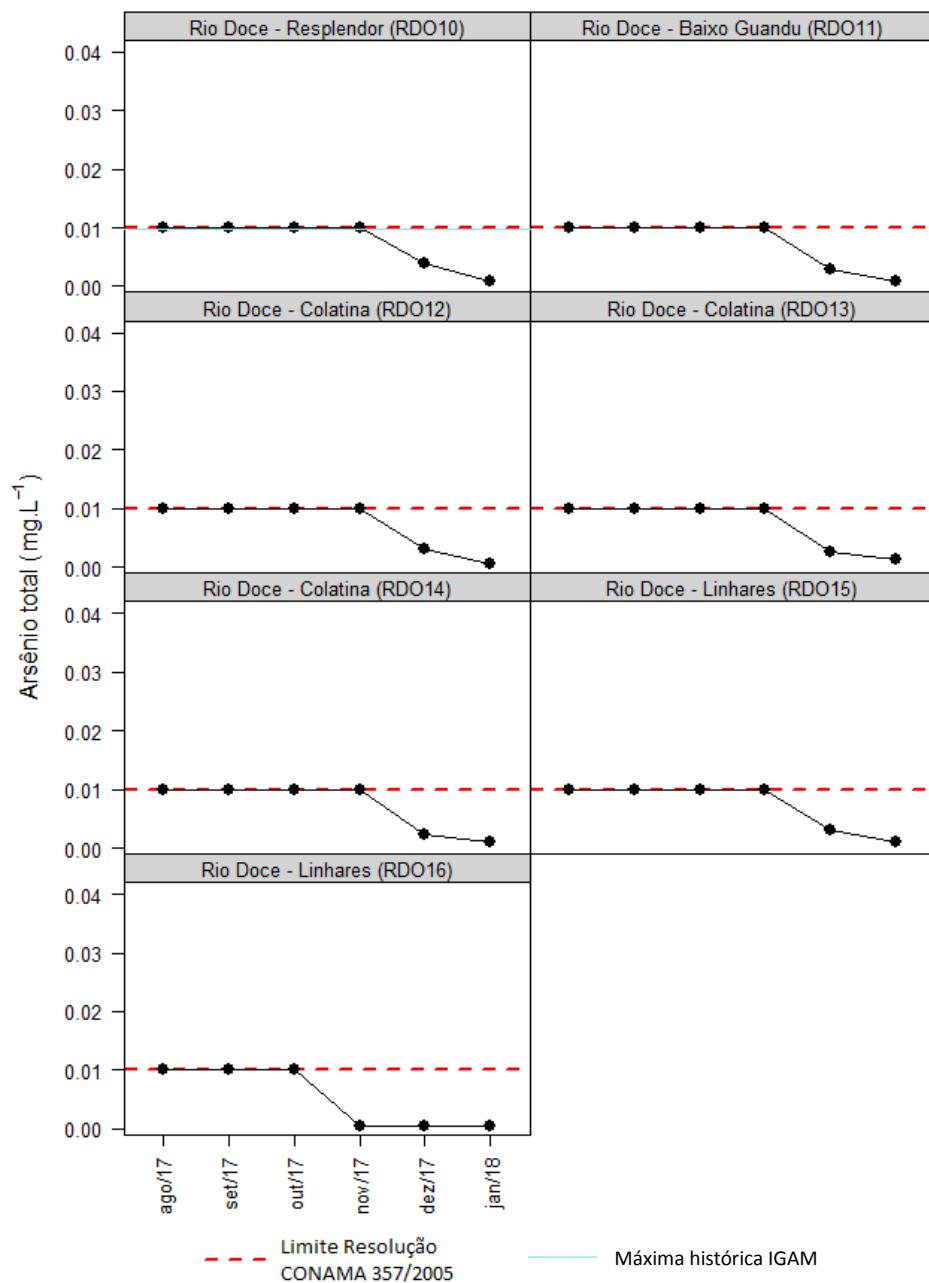
**Figura 6-16b - Resultados de arsênio total de sete pontos no rio Doce, de agosto/2017 a janeiro/2018.**

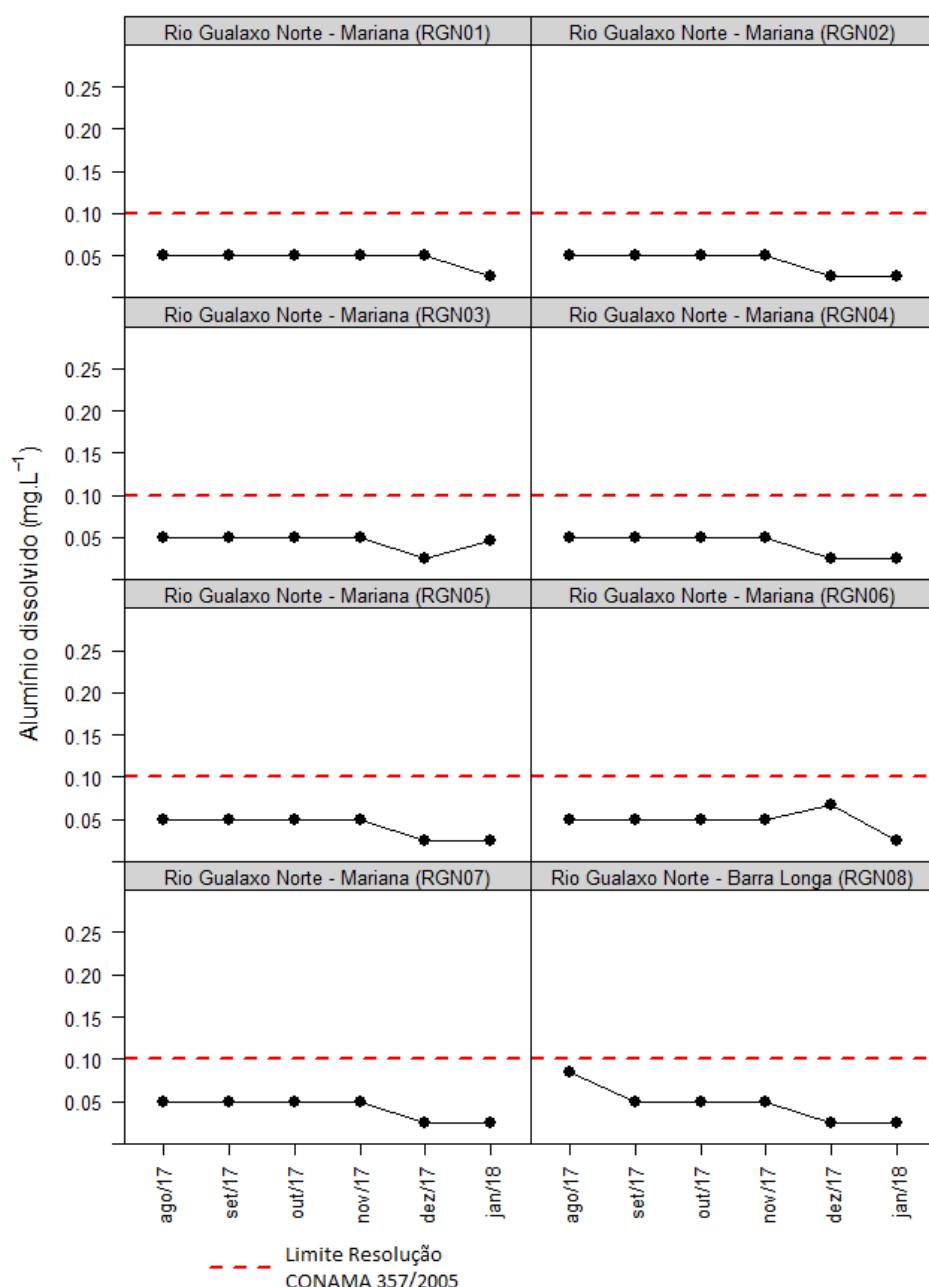
**Figura 6-17 - Resultados de alumínio dissolvido de oito pontos no rio Gualaxo do Norte, de agosto/2017 a janeiro/2018.**

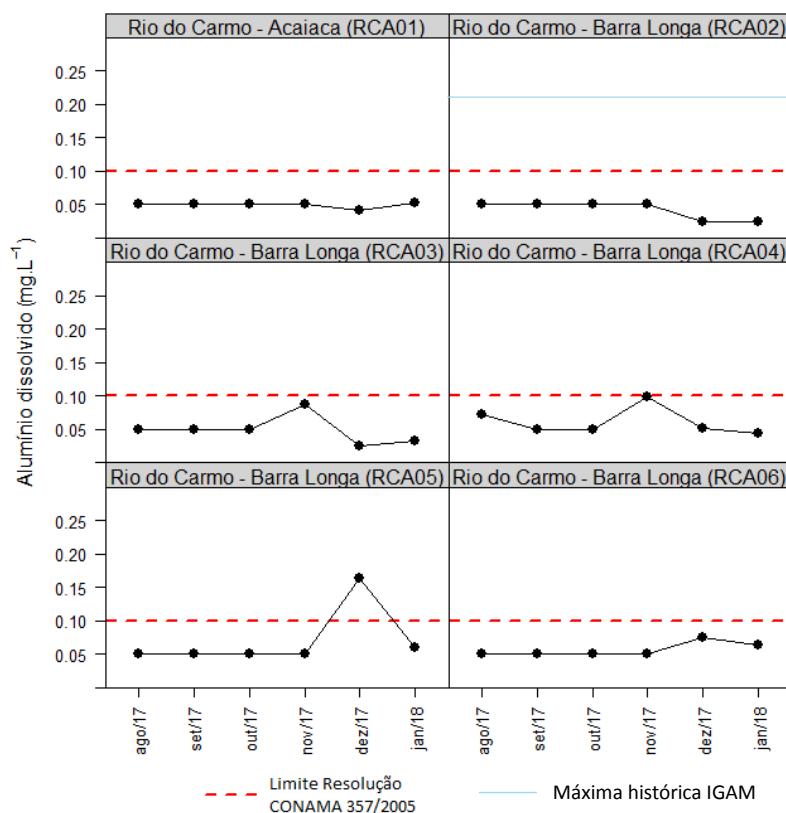
As concentrações de alumínio dissolvido nos seis pontos do rio do Carmo variaram entre <0,025 a 0,163 mg.L<sup>-1</sup> nas seis campanhas entre agosto/2017 a janeiro/2018. Todos os pontos de amostragem apresentaram concentrações abaixo do limite preconizado pela Resolução CONAMA 357/2005 (0,1 mg.L<sup>-1</sup>) para águas doces classe 2, com exceção do ponto RCA05 em dezembro/2017 (0,163 mg.L<sup>-1</sup>) (Figura 6-18).

**Figura 6-18 - Resultados de alumínio dissolvido de seis pontos no rio do Carmo, de agosto/2017 a janeiro/2018.**

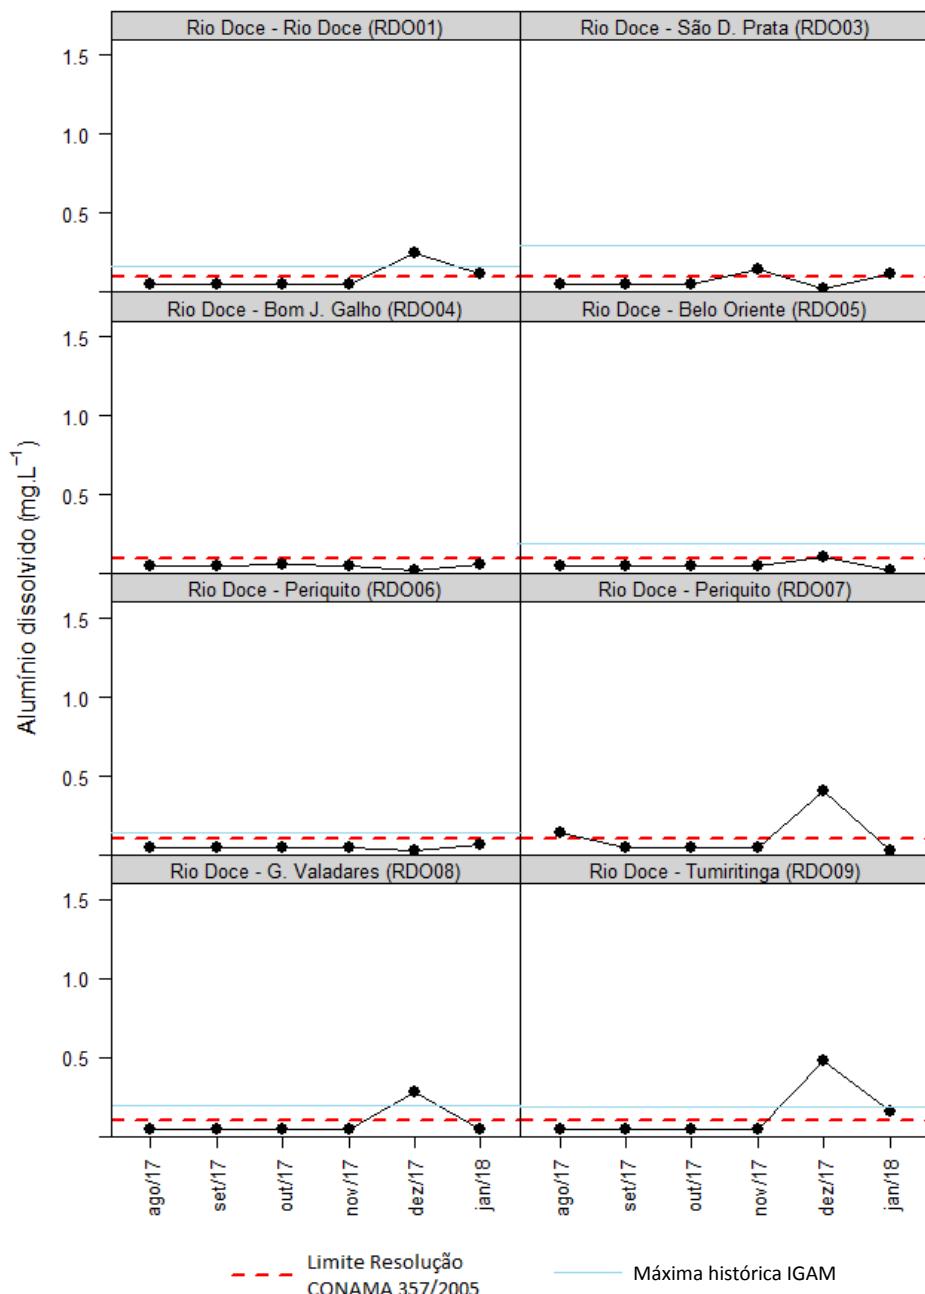
As concentrações de alumínio dissolvido nos pontos localizados no rio Doce variaram entre <0,025 a 0,9 mg.L<sup>-1</sup> nas seis campanhas entre agosto/2017 a janeiro/2018. Em dezembro/2017 os pontos RDO01 (Rio Doce, MG), RDO07 (Periquito, MG), RDO08 (Governador Valadares, MG), RDO09 (Tumiritinga, MG), RDO10 (Resplendor, MG), RDO12 e RDO13 (ambos em Colatina, ES) e RDO16 (Linhares, ES); em janeiro de 2018 os pontos RDO01 (Rio Doce, MG), RDO03 (São D. Prata, MG) e RDO09 (Tumiritinga, MG) apresentaram concentrações de alumínio dissolvido acima o limite preconizado pela Resolução CONAMA 357/2005 para águas doces classe 2 (0,1 mg.L<sup>-1</sup>) (**Figura 6-19a** e **Figura 6-19b**). Quando comparados com os dados da série histórica do IGAM, os pontos RDO01 (Rio Doce, MG), RDO08 (Governador Valadares, MG), RDO09 (Tumiritinga, MG) apresentaram valores acima da máxima histórica na campanha de dezembro/2017.

**Figura 6-19a - Resultados de alumínio dissolvido de oito pontos no rio Doce, de agosto/2017 a janeiro/2018.**

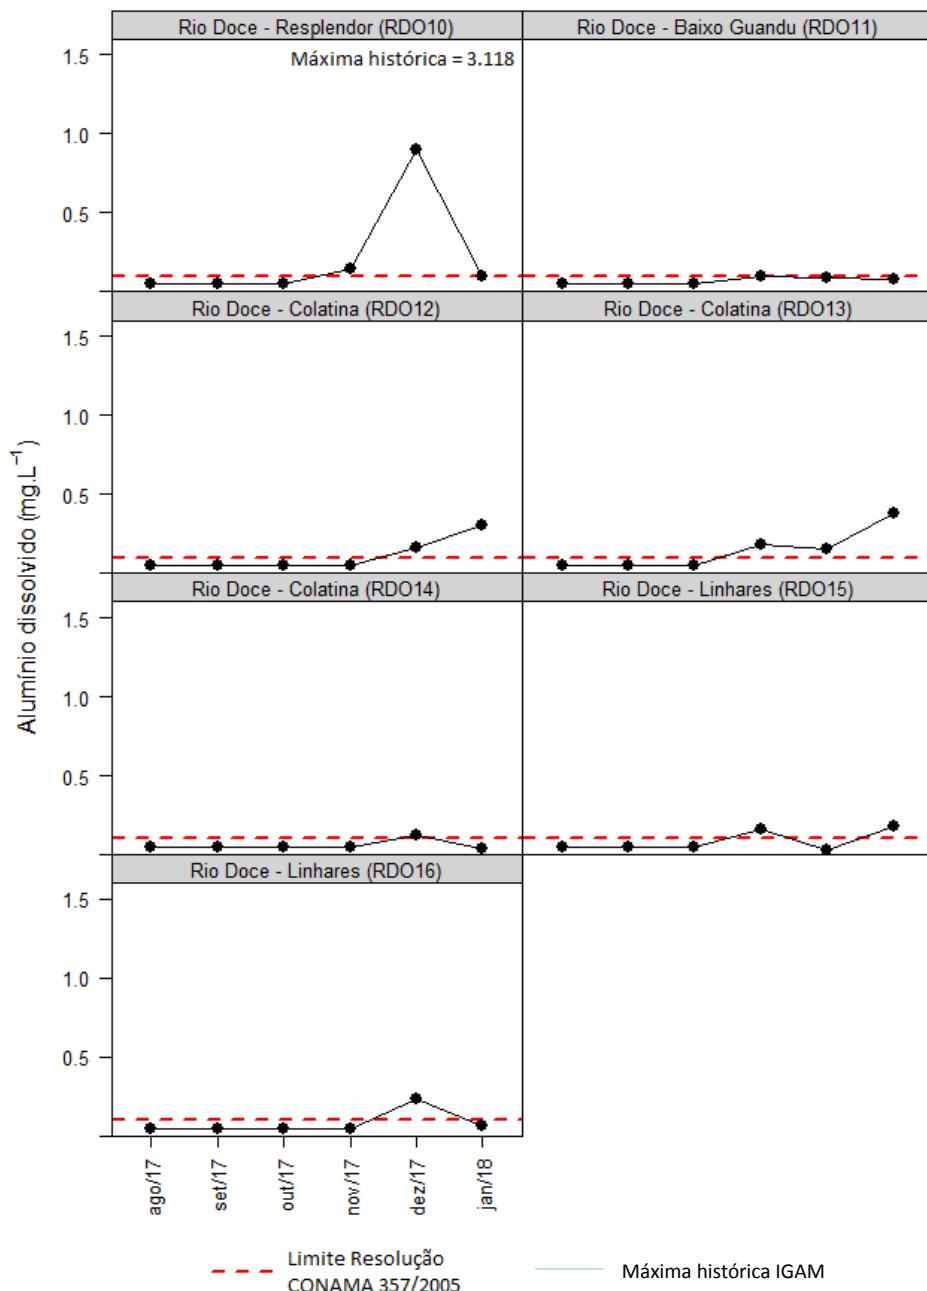
**Figura 6-19b - Resultados de alumínio dissolvido de sete pontos no rio Doce, de agosto/2017 a janeiro/2018.**

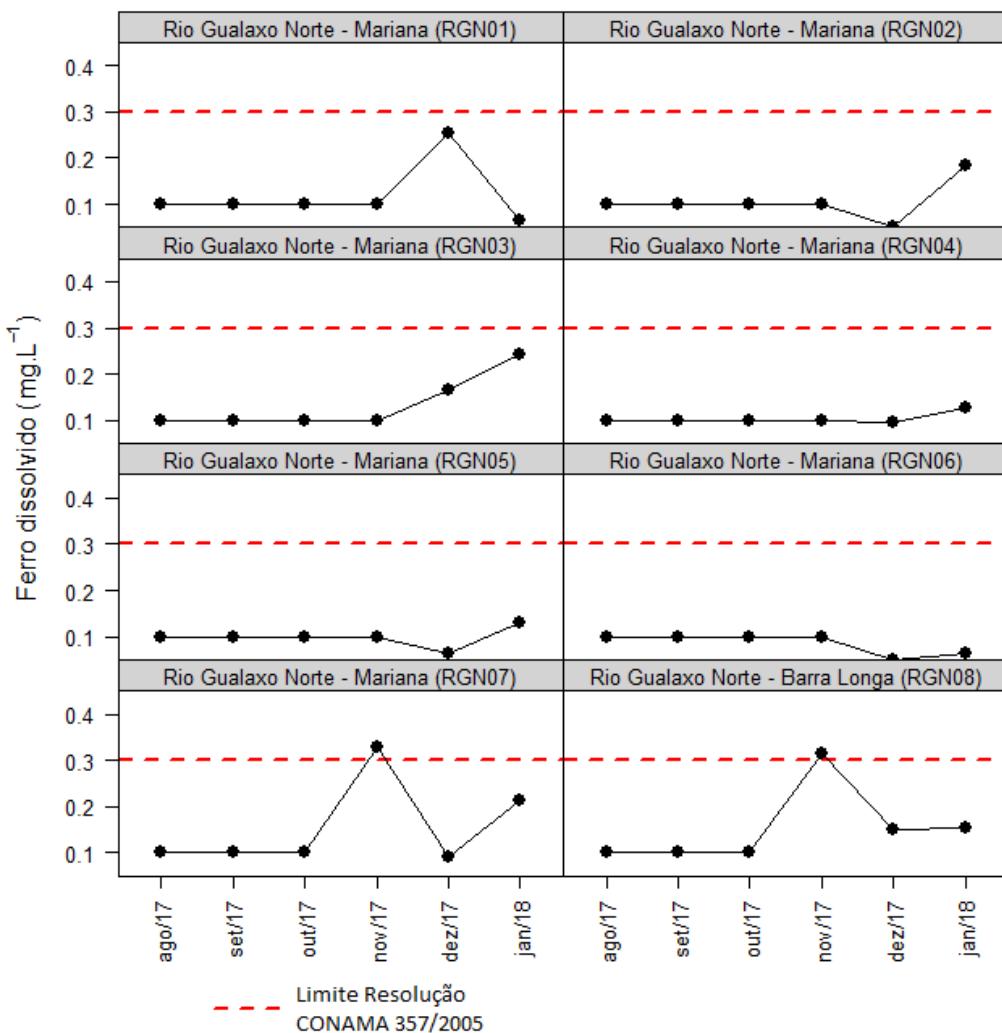
**Figura 6-20 - Resultados de ferro dissolvido de oito pontos no rio Gualaxo do Norte, de agosto/2017 a janeiro/2018.**

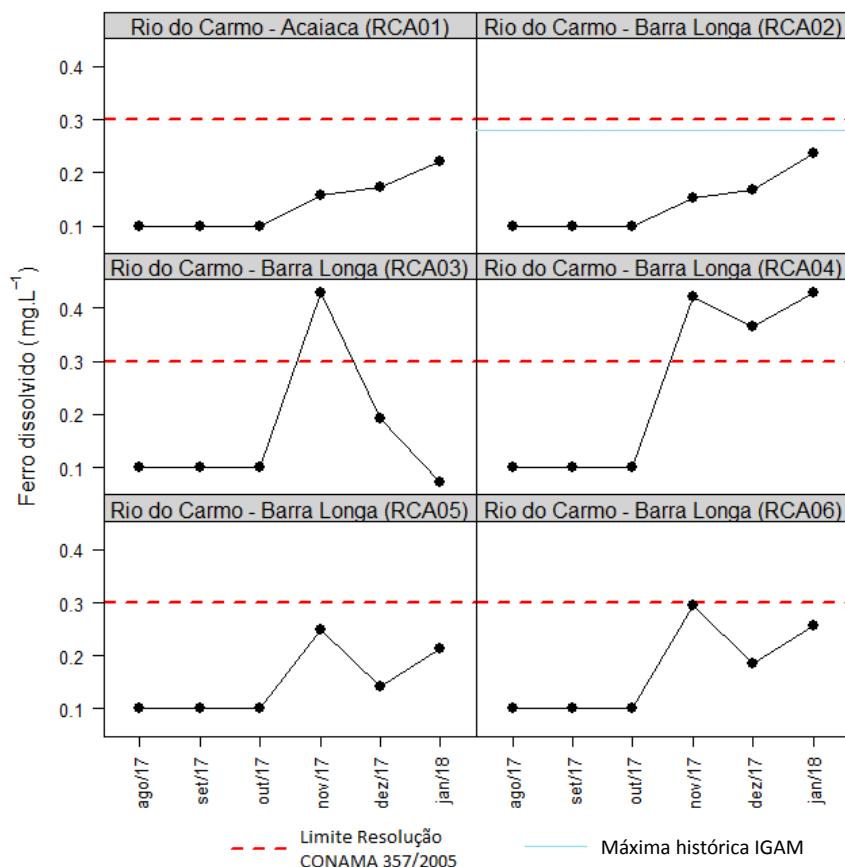
Nas estações de amostragem no rio do Carmo, as concentrações apresentaram-se em um intervalo entre  $<0,1$ , a  $0,43 \text{ mg.L}^{-1}$ . Entre estes resultados, para RCA03 (Barra Longa, MG) em novembro/2017 e RCA04 (Barra Longa, MG) em novembro e dezembro/2017 e janeiro/2018 foram observadas concentrações acima do limite preconizado pela Resolução CONAMA 357/2005 para águas doces classe 2 ( $0,3 \text{ mg.L}^{-1}$ ) (Figura 6-21).

**Figura 6-21- Resultados de ferro dissolvido de seis pontos no rio do Carmo, de agosto/2017 a janeiro/2018.**

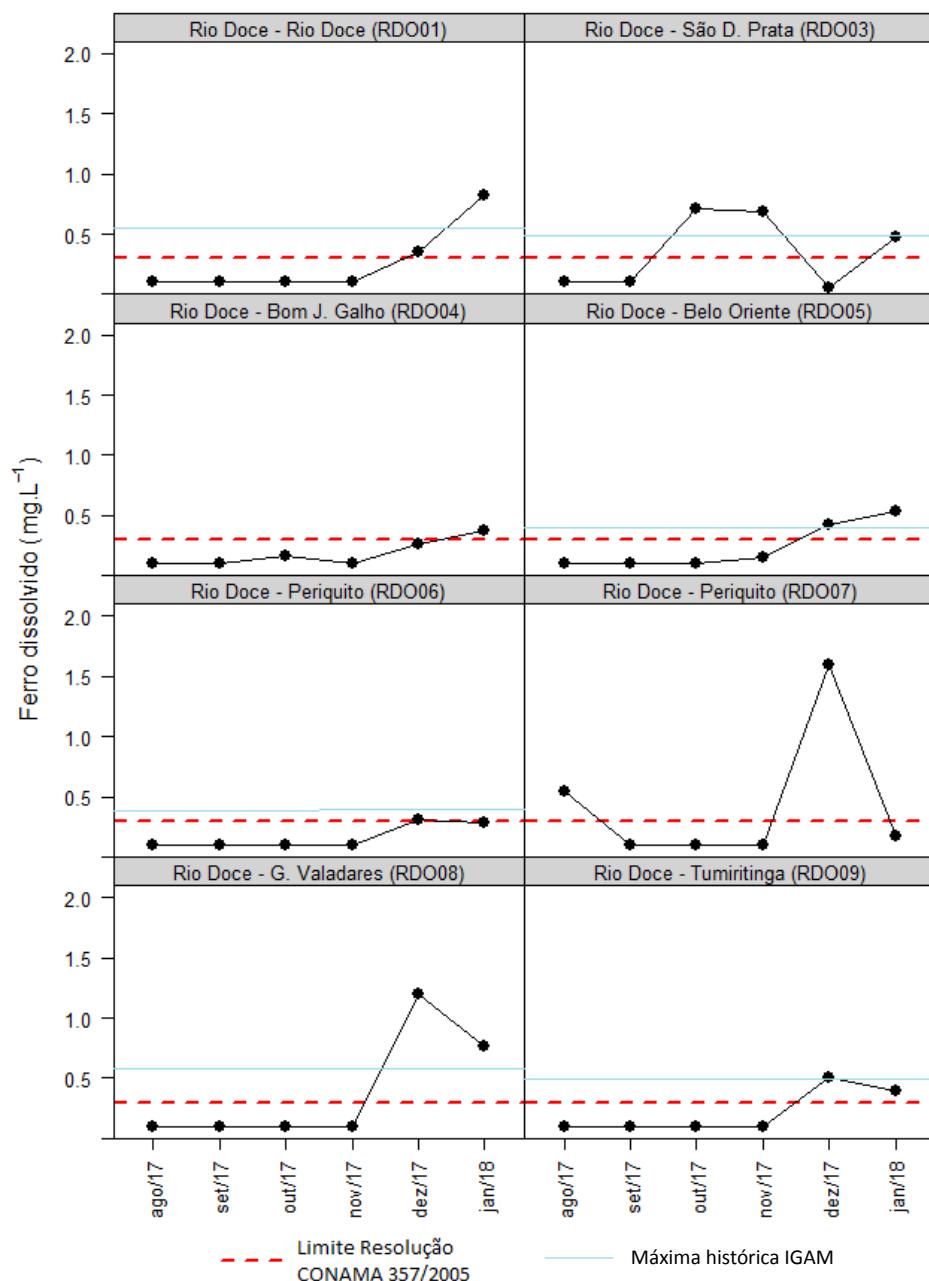
**Figura 6-22a - Resultados de ferro dissolvido de oito pontos no rio Doce, de agosto/2017 a janeiro/2018.**

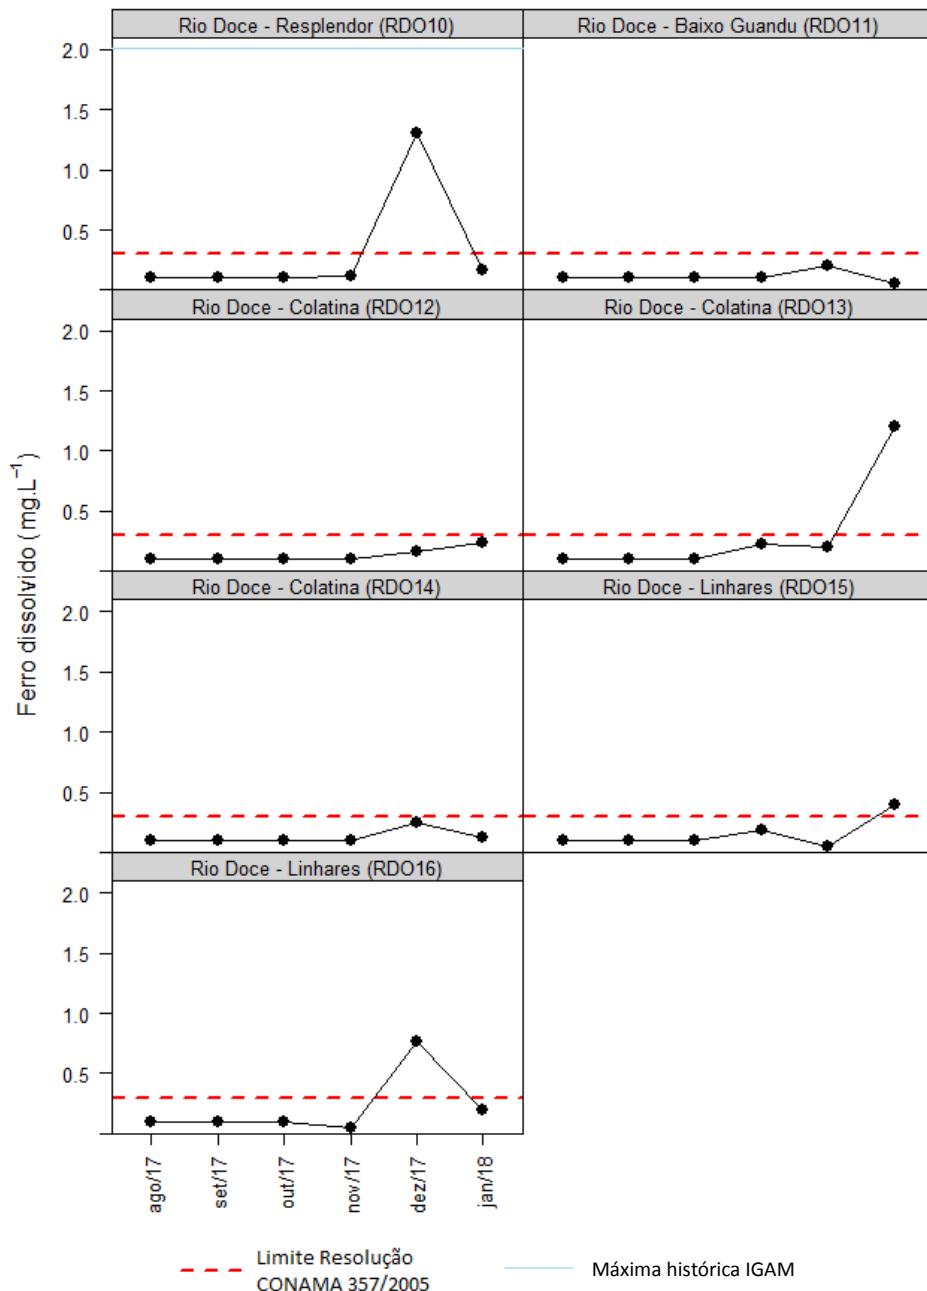
**Figura 6-22b - Resultados de ferro dissolvido de sete pontos no rio Doce, de agosto/2017 a janeiro/2018.**

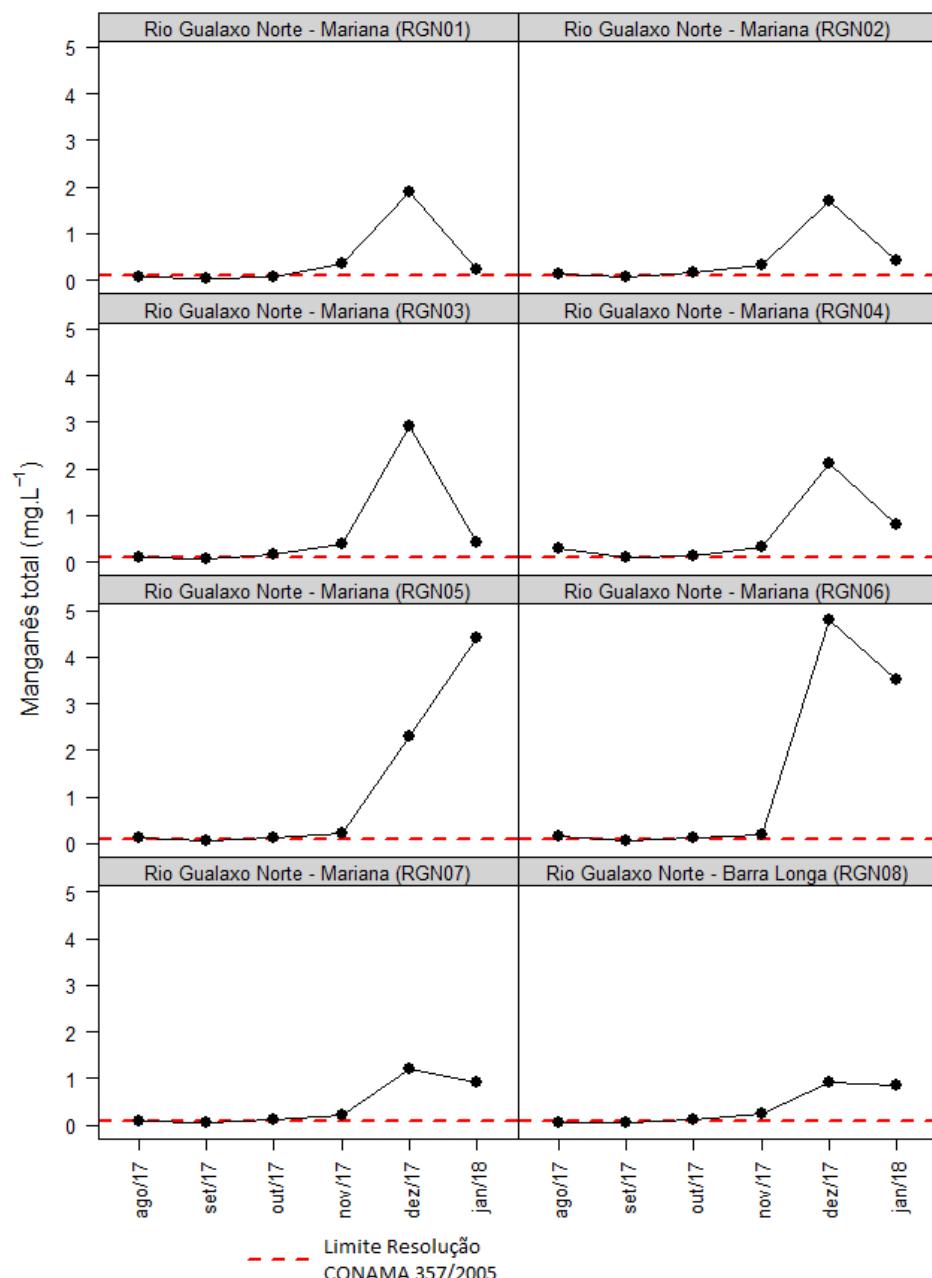
**Figura 6-23 - Resultados de manganês total de oito pontos no rio Gualaxo do Norte, de agosto/2017 a janeiro/2018.**

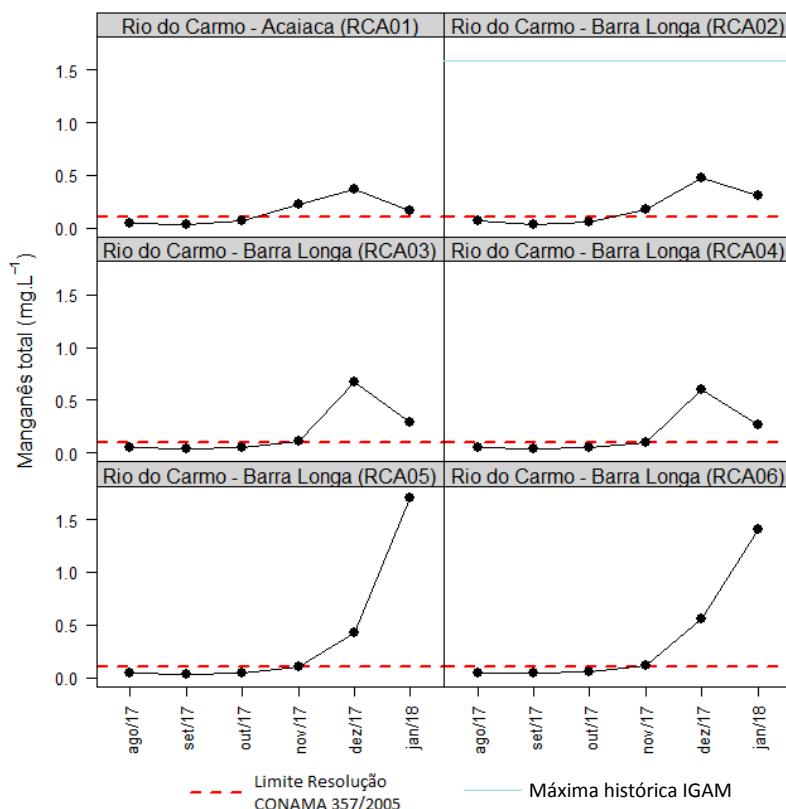
**Figura 6-24 - Resultados de manganês total de seis pontos no rio do Carmo, de agosto/2017 a janeiro/2018.**

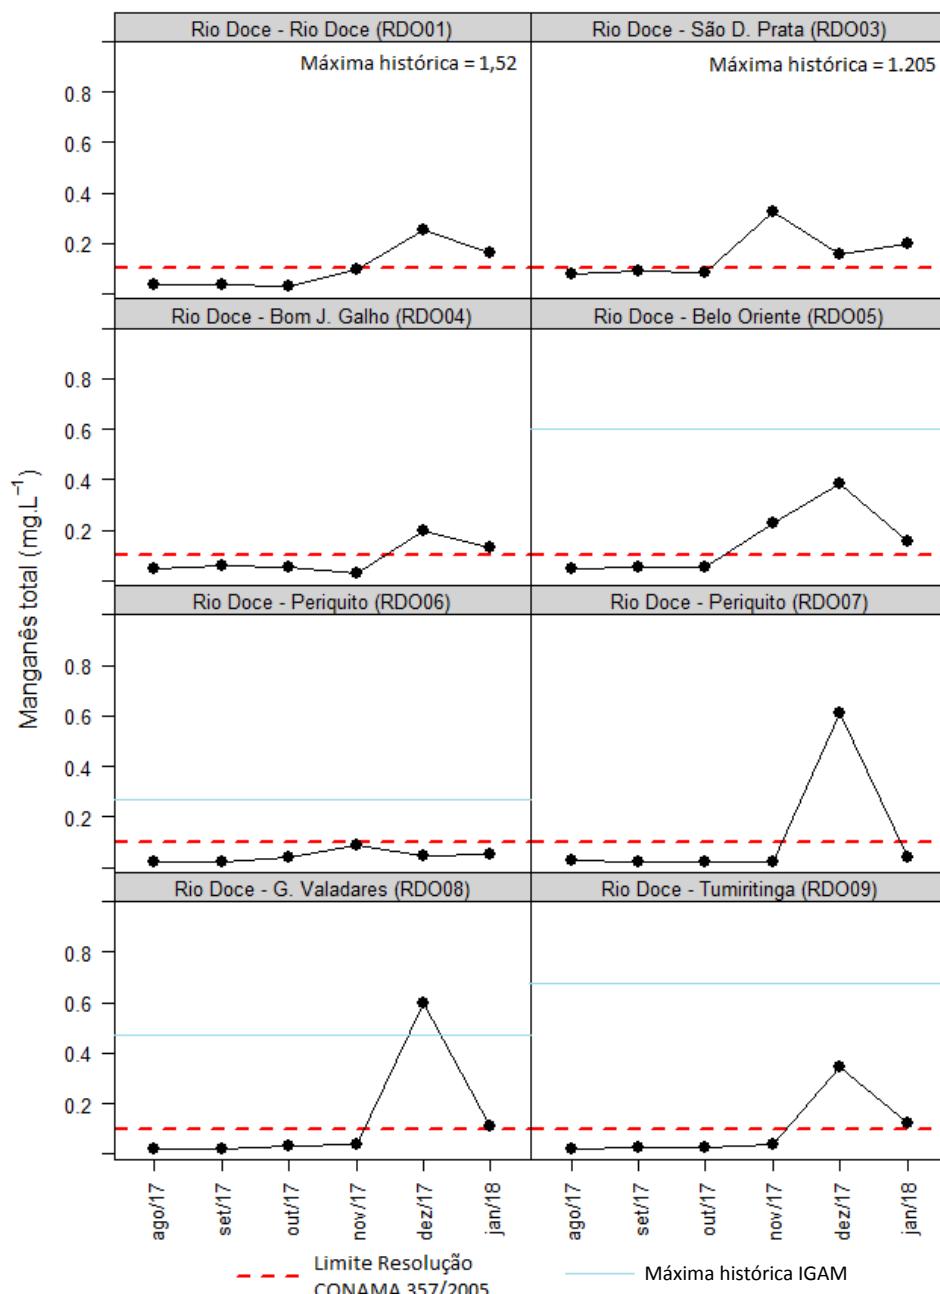
**Figura 6-25a - Resultados de manganês total de oito pontos no rio Doce, de agosto/2017 a janeiro/2018.**

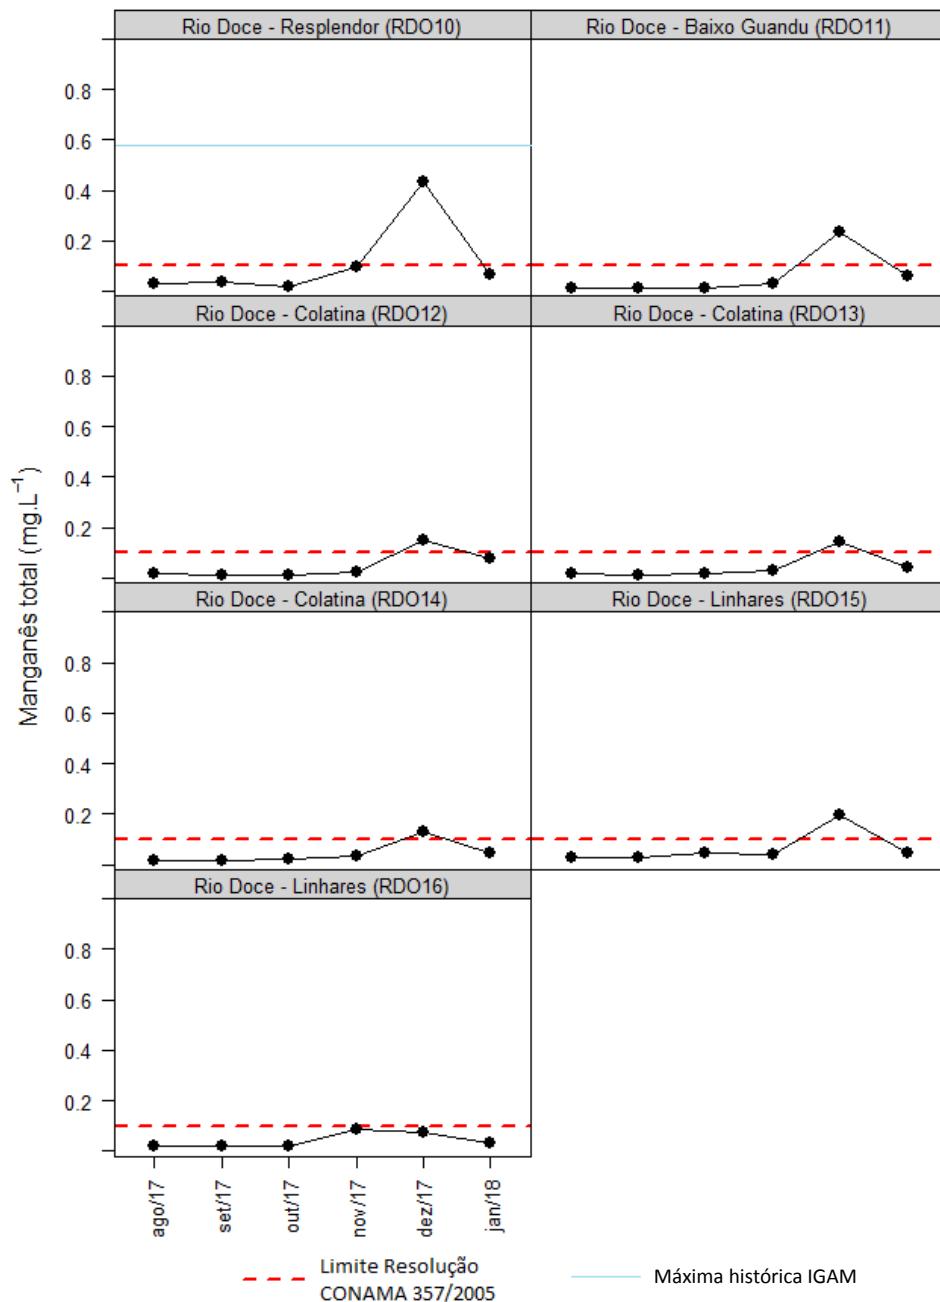
**Figura 6-25b - Resultados de manganês total de sete pontos no rio Doce, de agosto/2017 a janeiro/2018.**

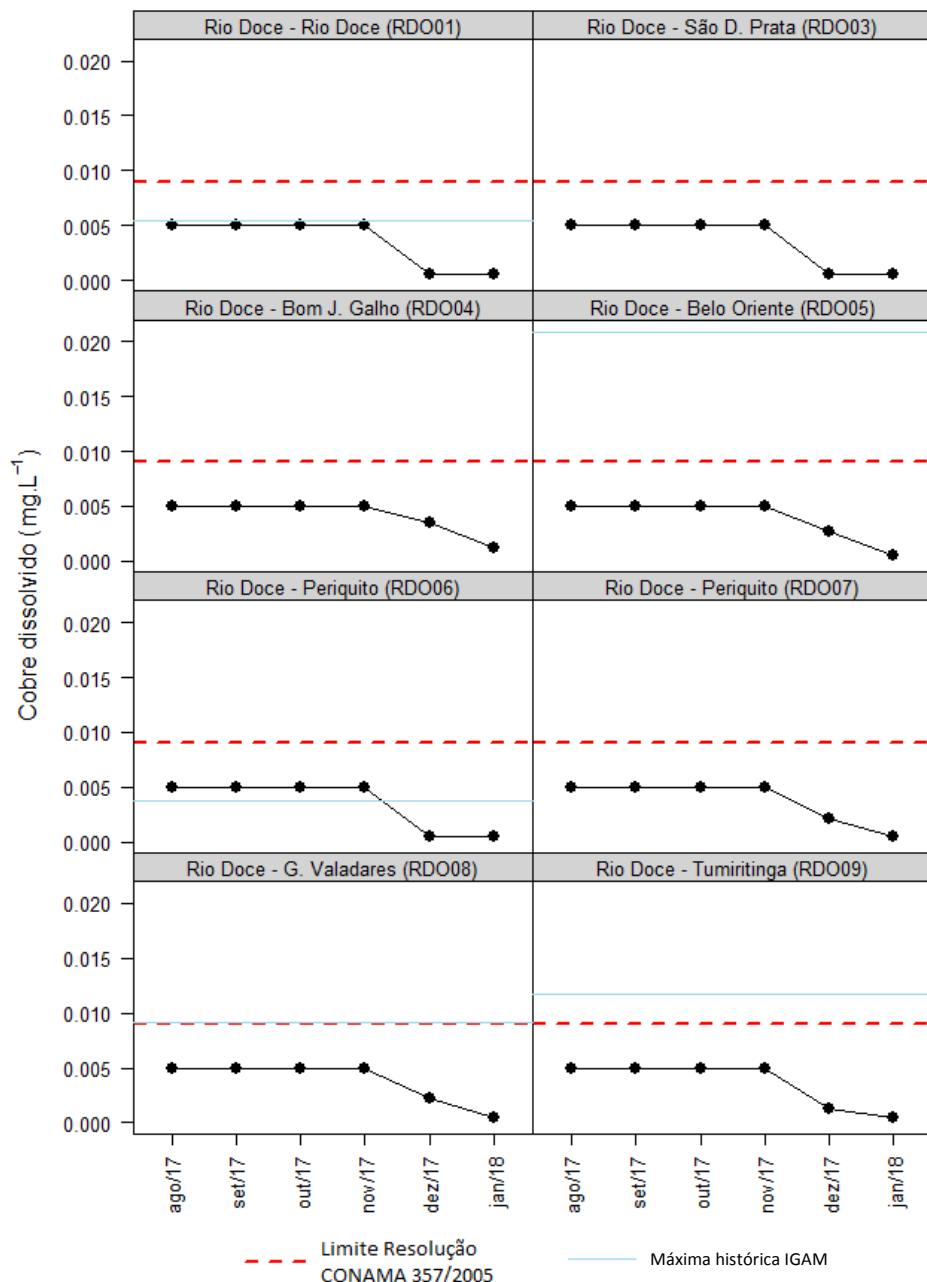
**Figura 6-26a - Resultados de cobre dissolvido de oito pontos no rio Doce, de agosto/2017 a janeiro/2018.**

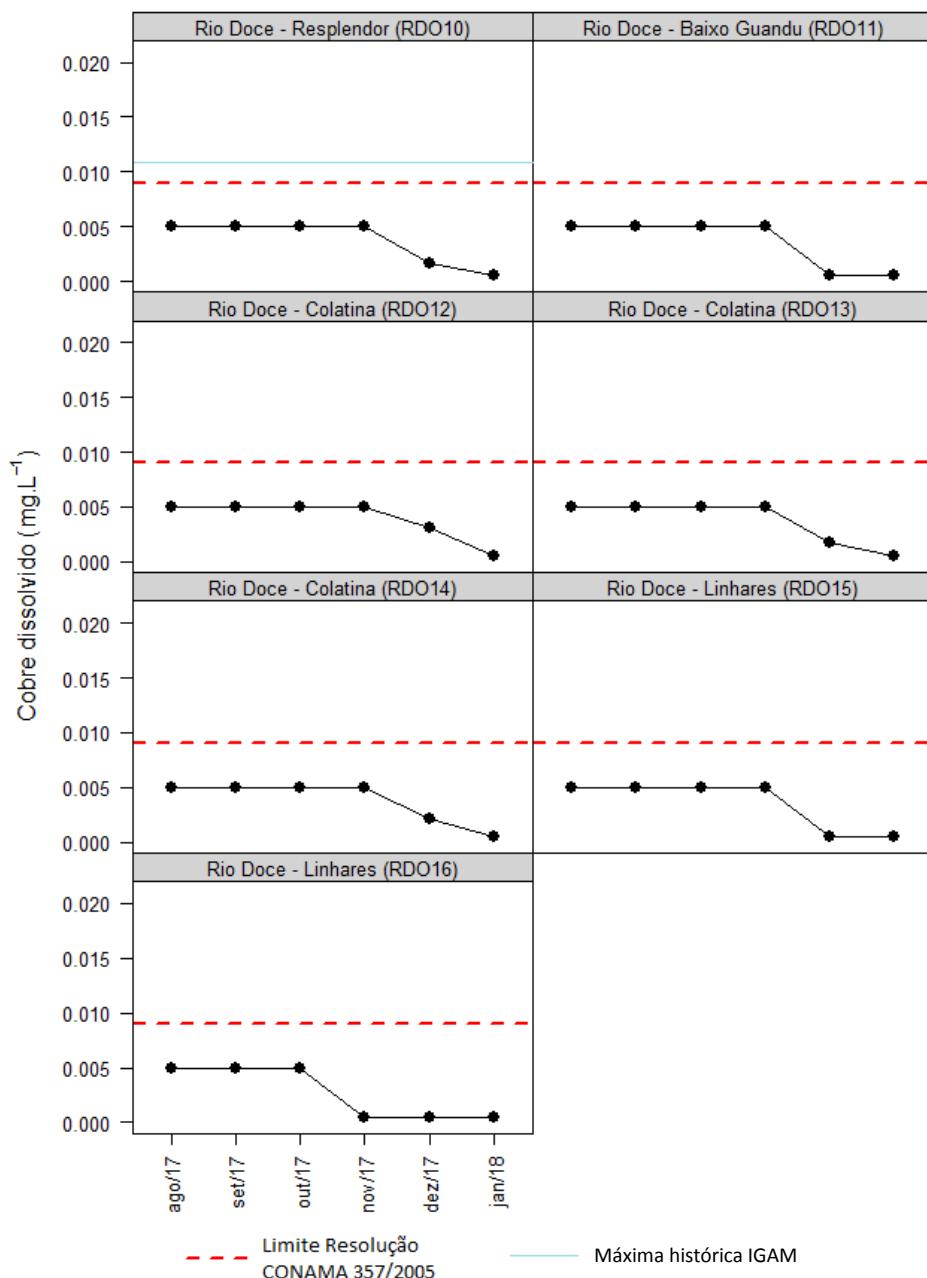
**Figura 6-28b - Resultados de cobre dissolvido de sete pontos no rio Doce, de agosto/2017 a janeiro/2018.**

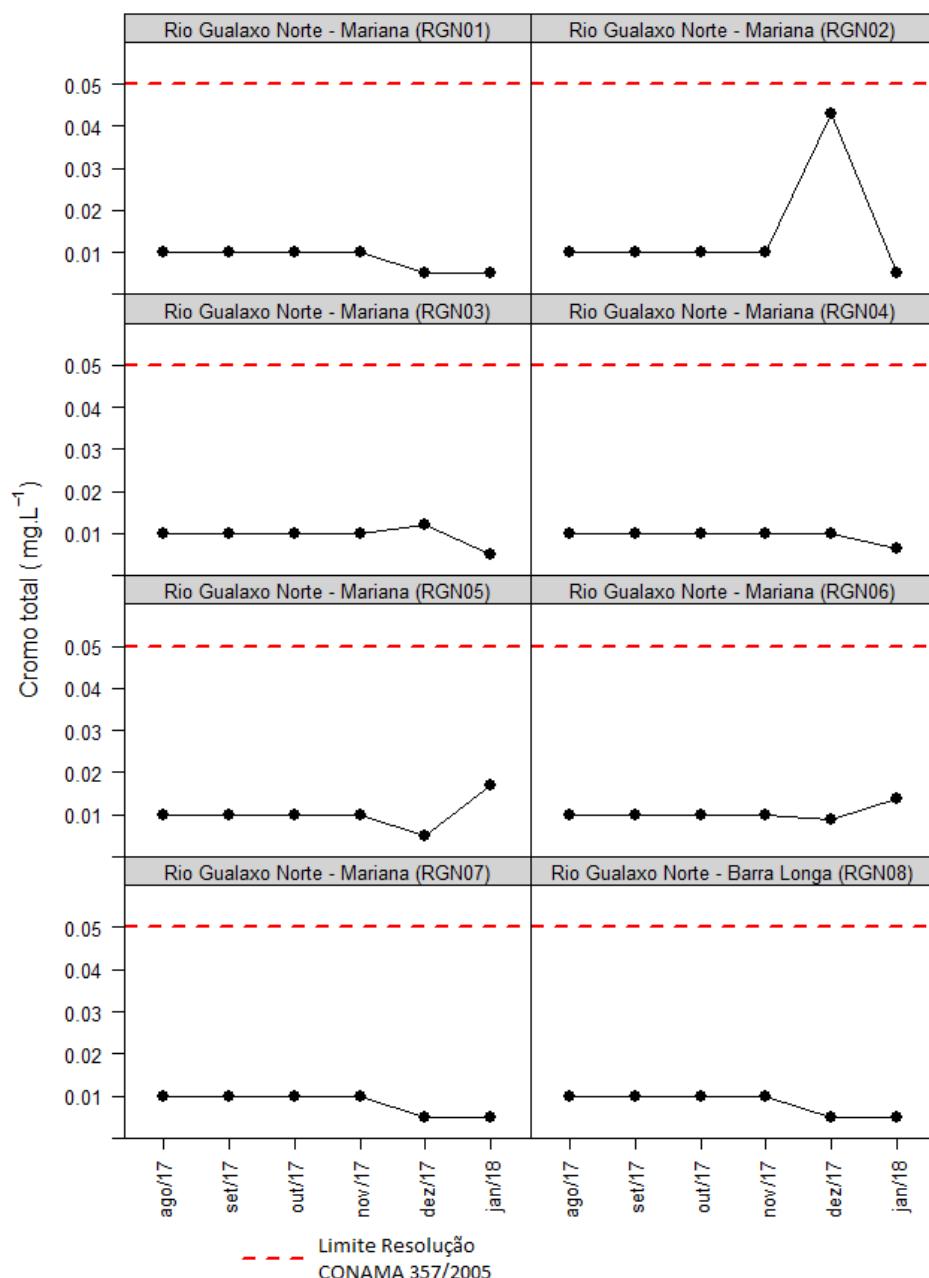
**Figura 6-27 - Resultados de cromo total de oito pontos no rio Gualaxo do Norte, de agosto/2017 a janeiro/2018.**

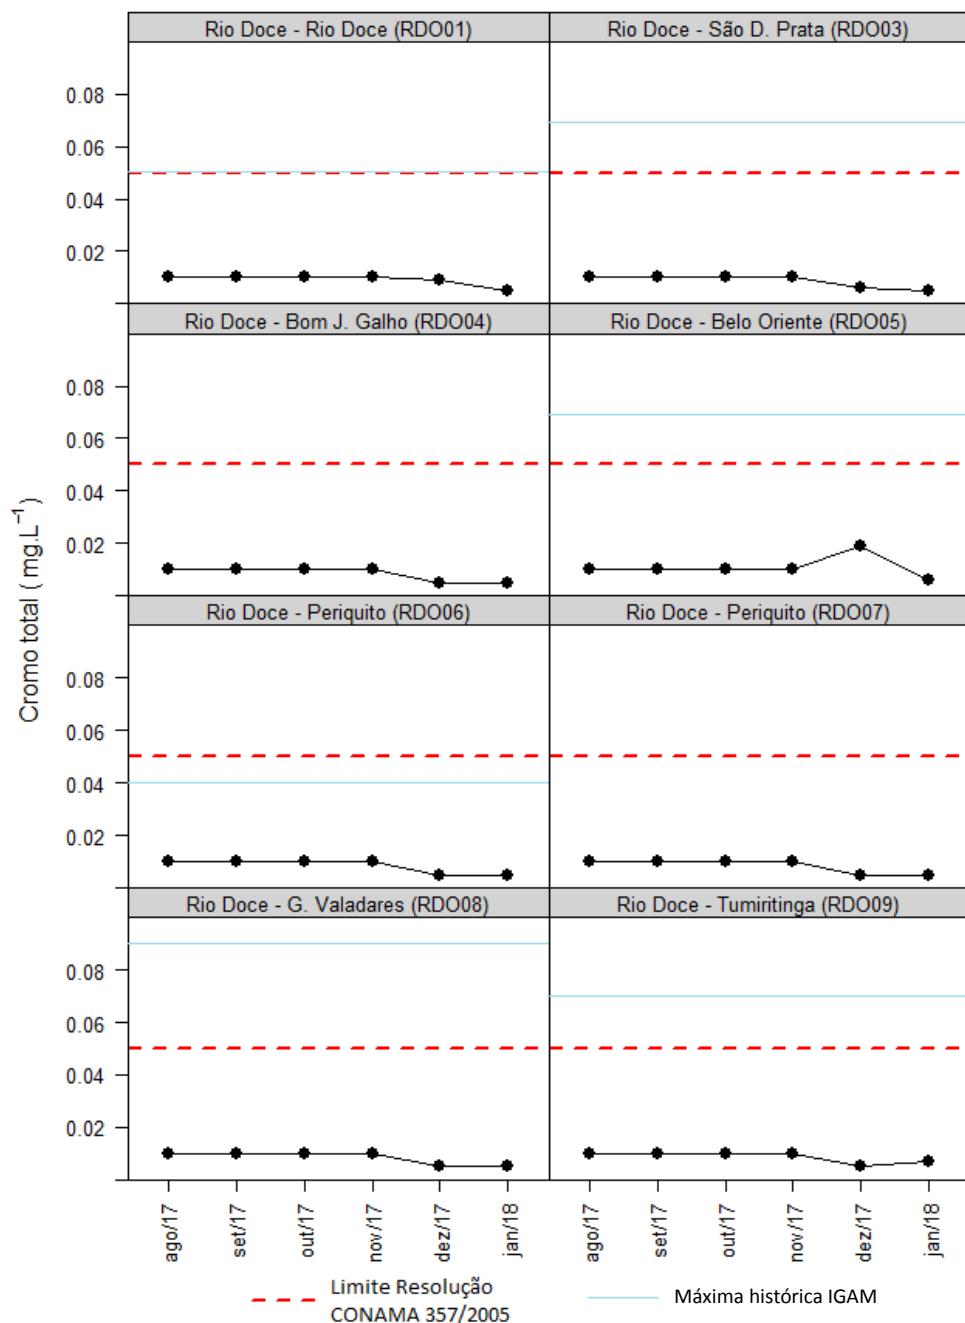
**Figura 6-28a - Resultados de cromo total de oito pontos no rio Doce, de agosto/2017 a janeiro/2018.**

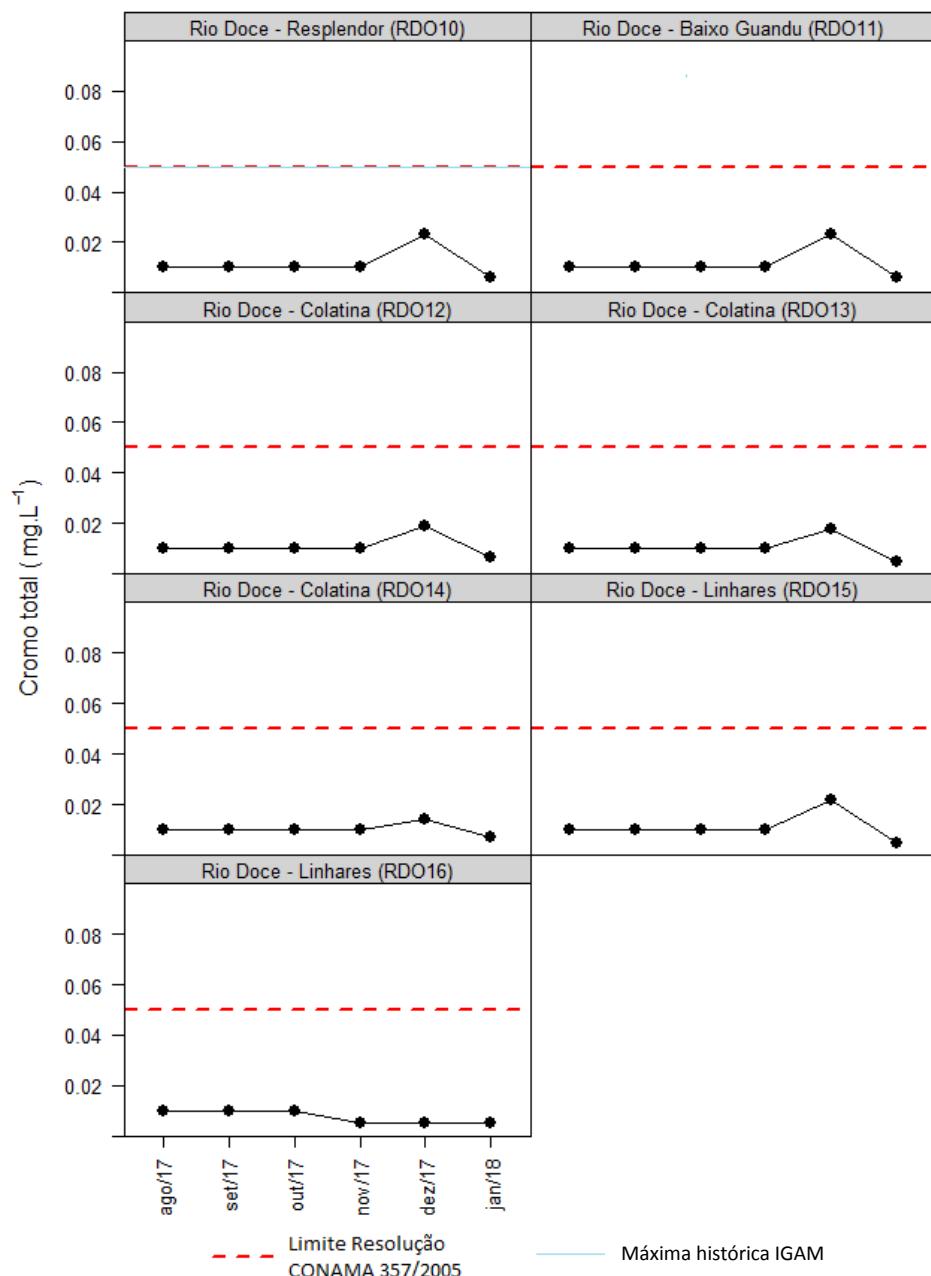
**Figura 6-31b - Resultados de cromo total de oito pontos no rio Doce, de agosto/2017 a janeiro/2018.**
