# **Programa de Monitoramento Quali-Quantitativo Sistemático de Água e Sedimentos – PMQQS**

**Relatório  
Parcial  
Junho 2018**

**PROGRAMA DE MONITORAMENTO QUALI-QUANTITATIVO SISTEMÁTICO DE ÁGUA E SEDIMENTOS DA FUNDAÇÃO RENOVA - PMQQS**  
*Relatório Parcial*  
**3474-01-MQA-RL-0001-00**

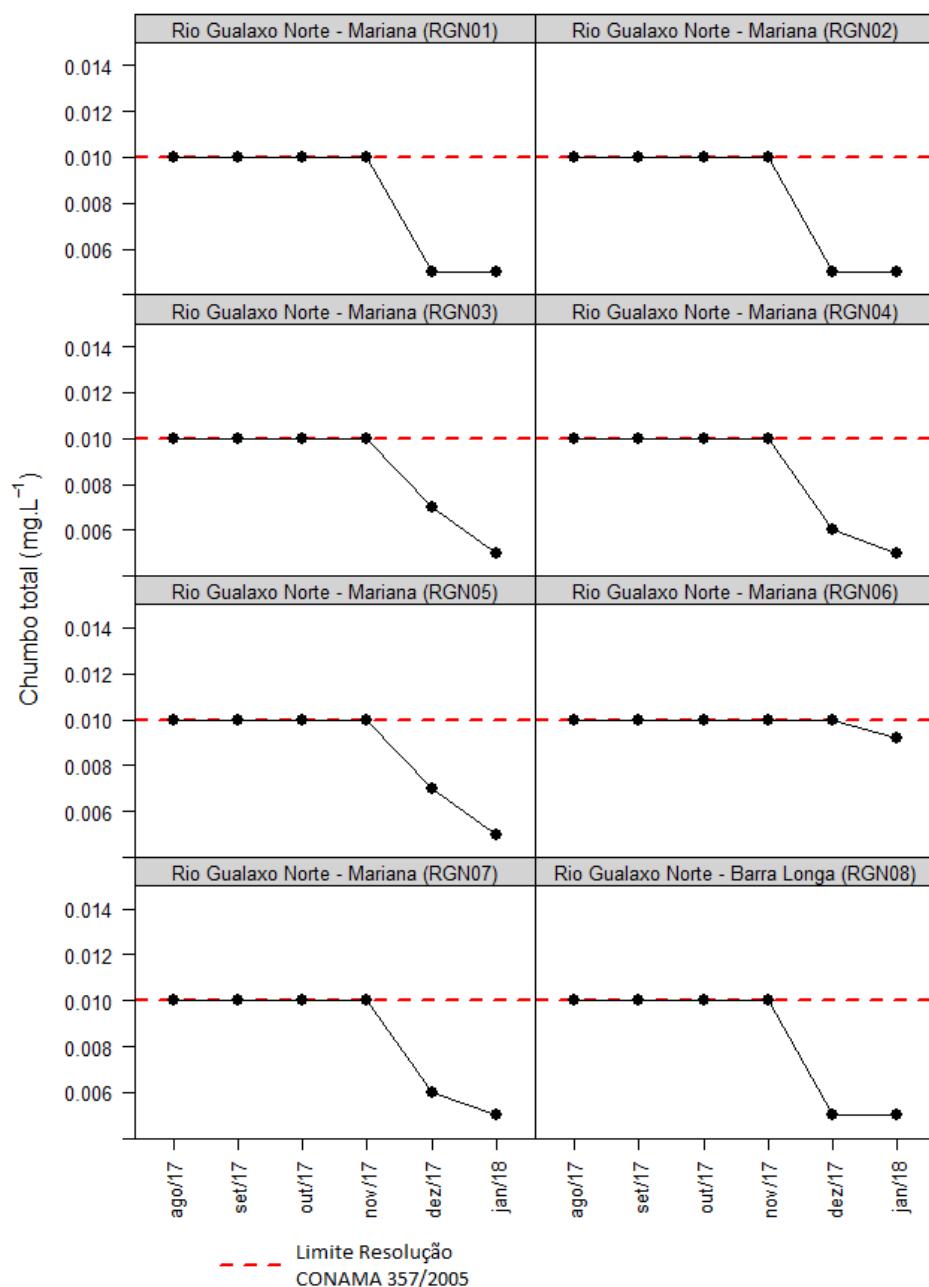
**Figura 6-29 - Resultados de chumbo total de oito pontos no rio Gualaxo do Norte, de agosto/2017 a janeiro/2018.**

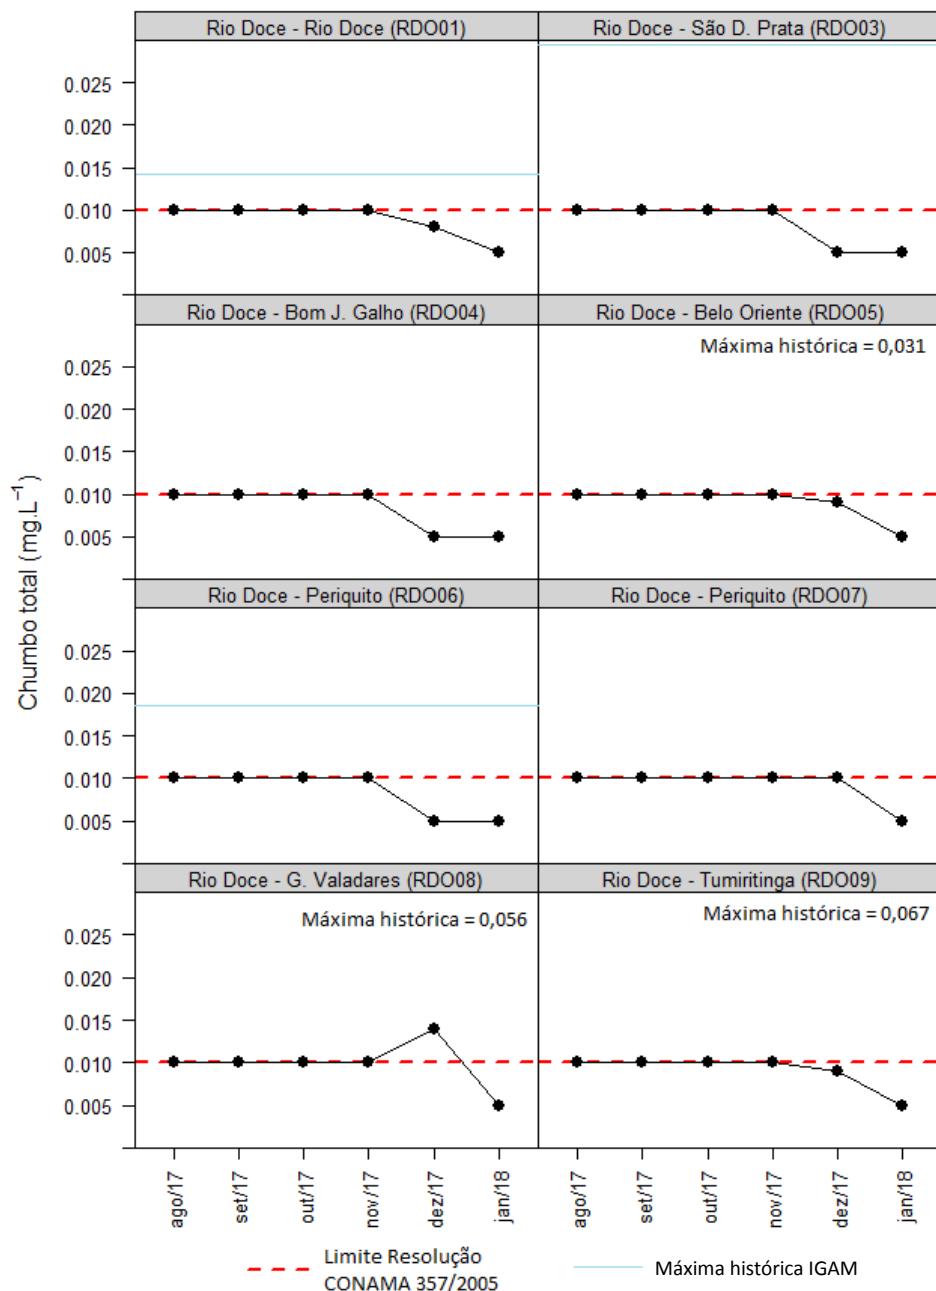
**Figura 6-30a - Resultados de chumbo total de oito pontos no rio Doce, de agosto/2017 a janeiro/2018.**

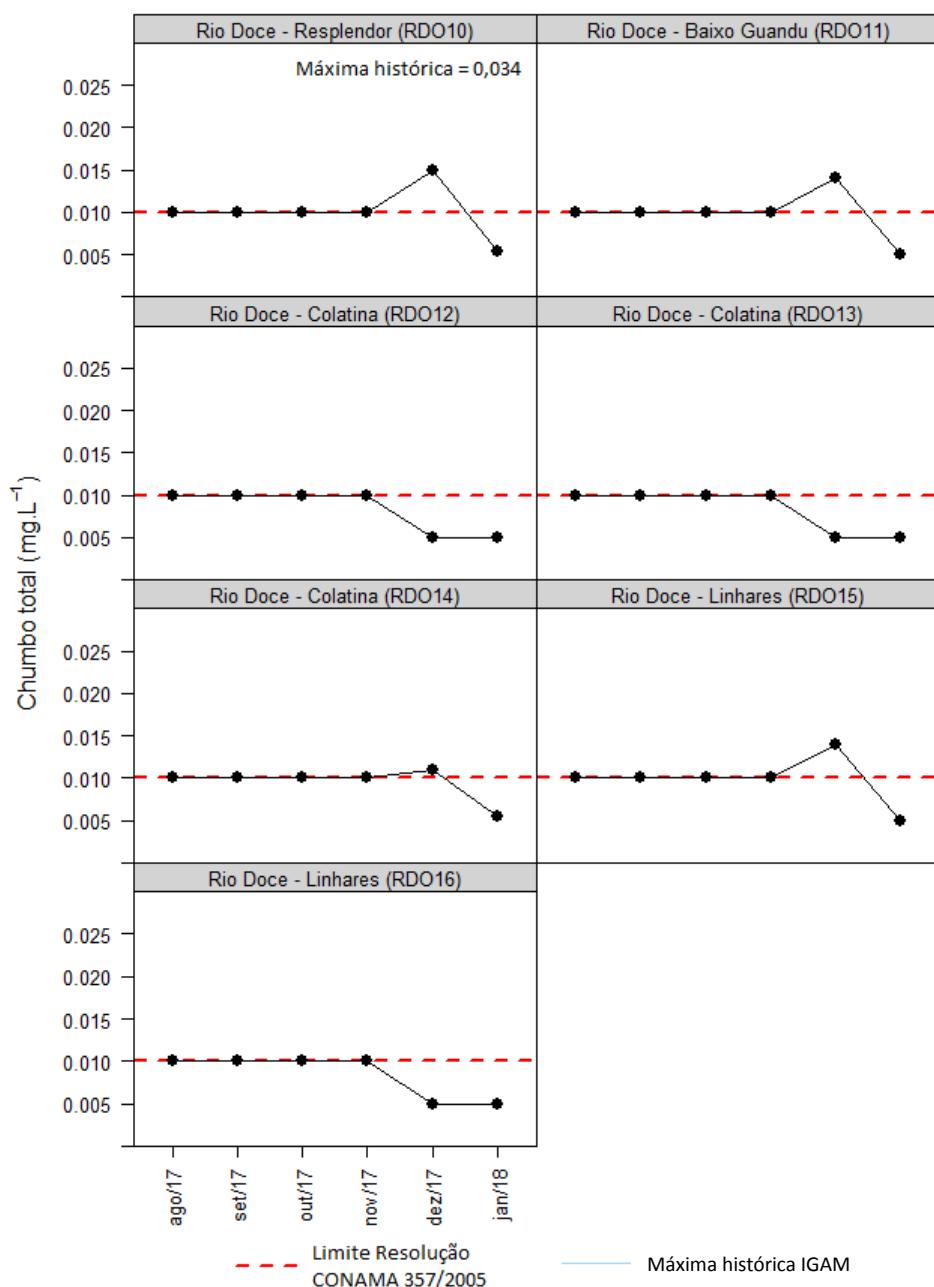
**Figura 6-34b - Resultados de chumbo total de sete pontos no rio Doce, de agosto/2017 a janeiro/2018.**

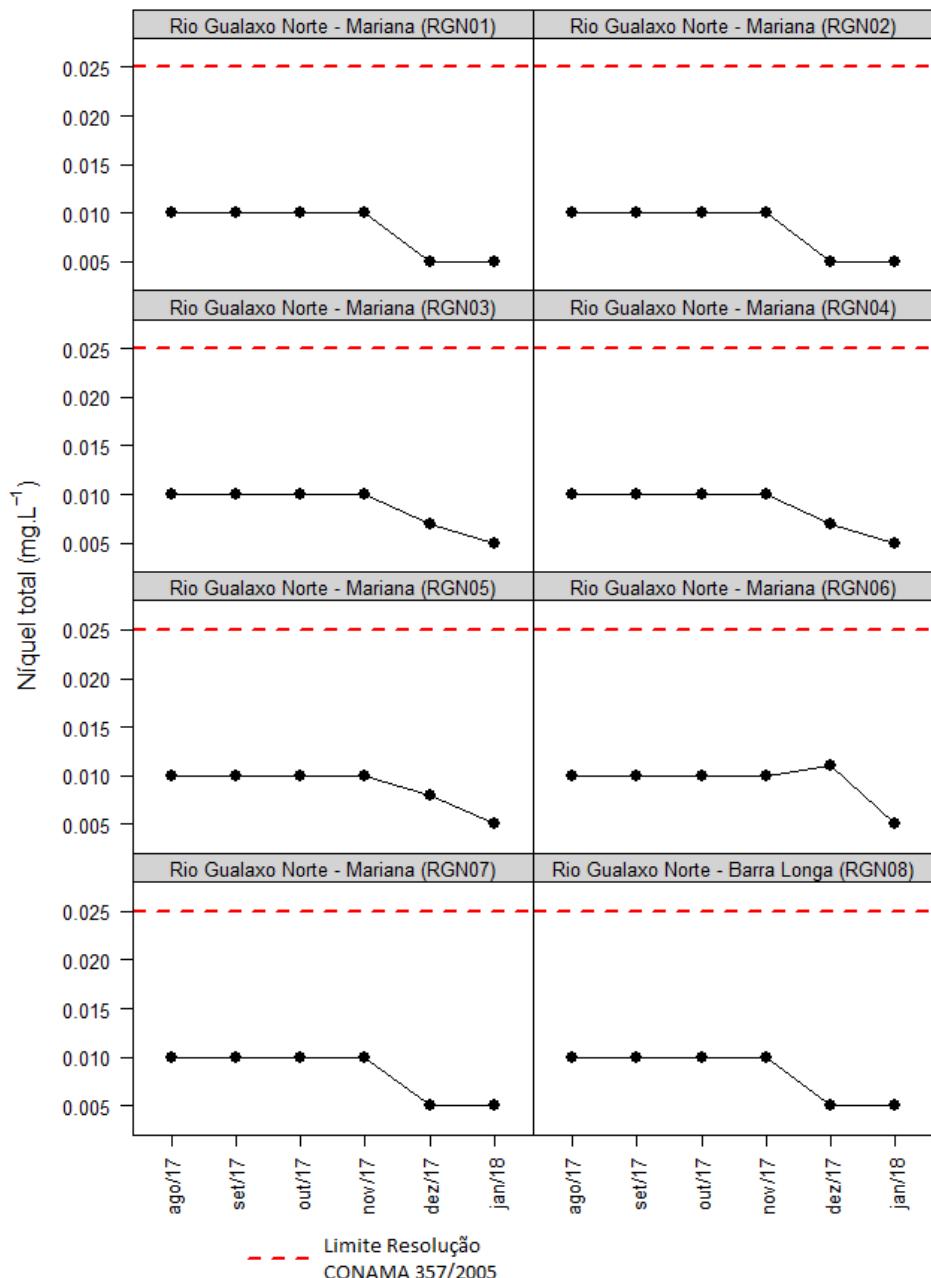
**Figura 6-31 - Resultados de níquel total de oito pontos no rio Gualaxo do Norte, de agosto/2017 a janeiro/2018.**

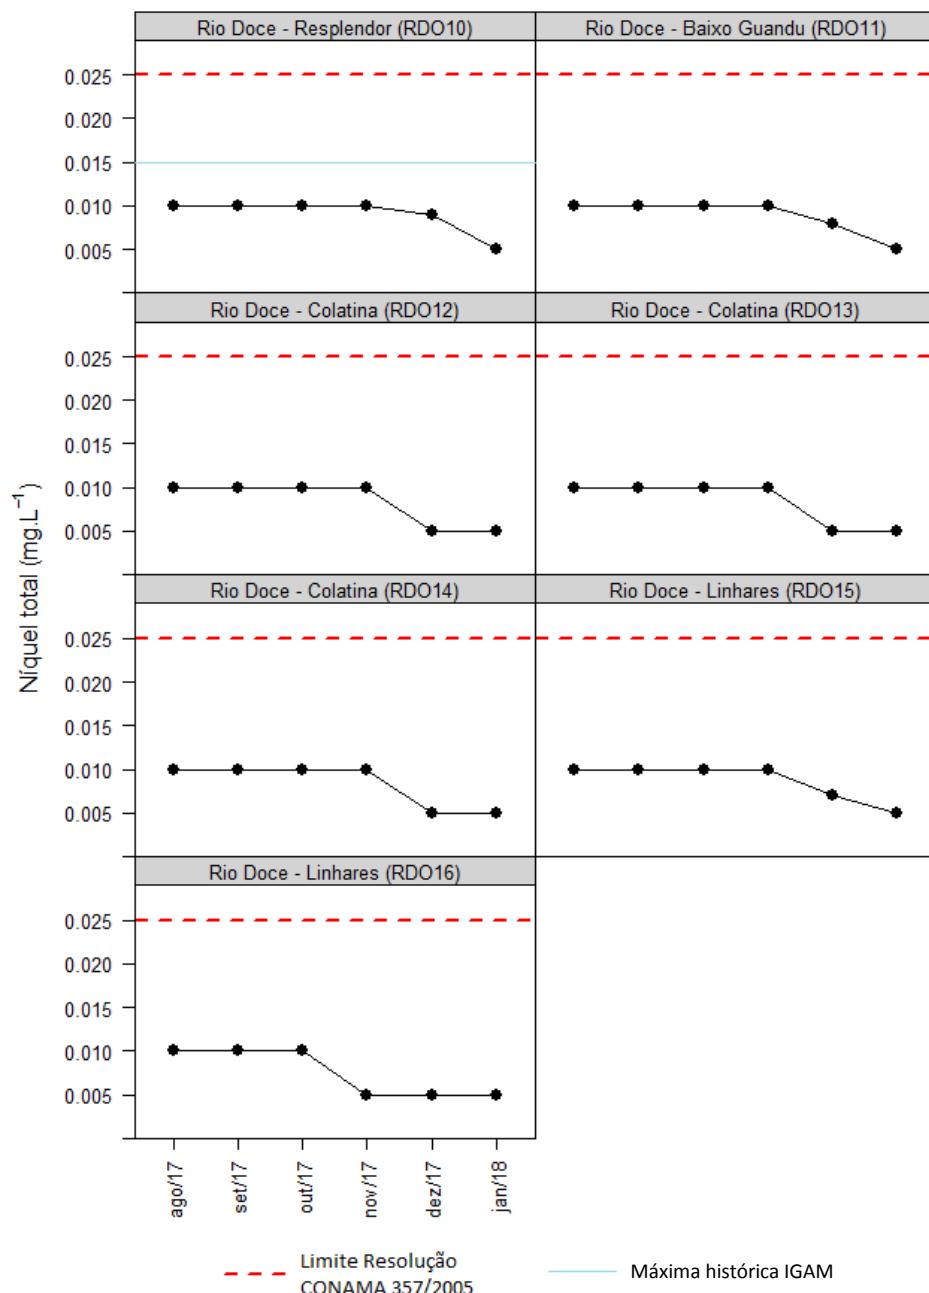
**Figura 6-40b - Resultados de níquel total de sete pontos no rio Doce, de agosto/2017 a janeiro/2018.**

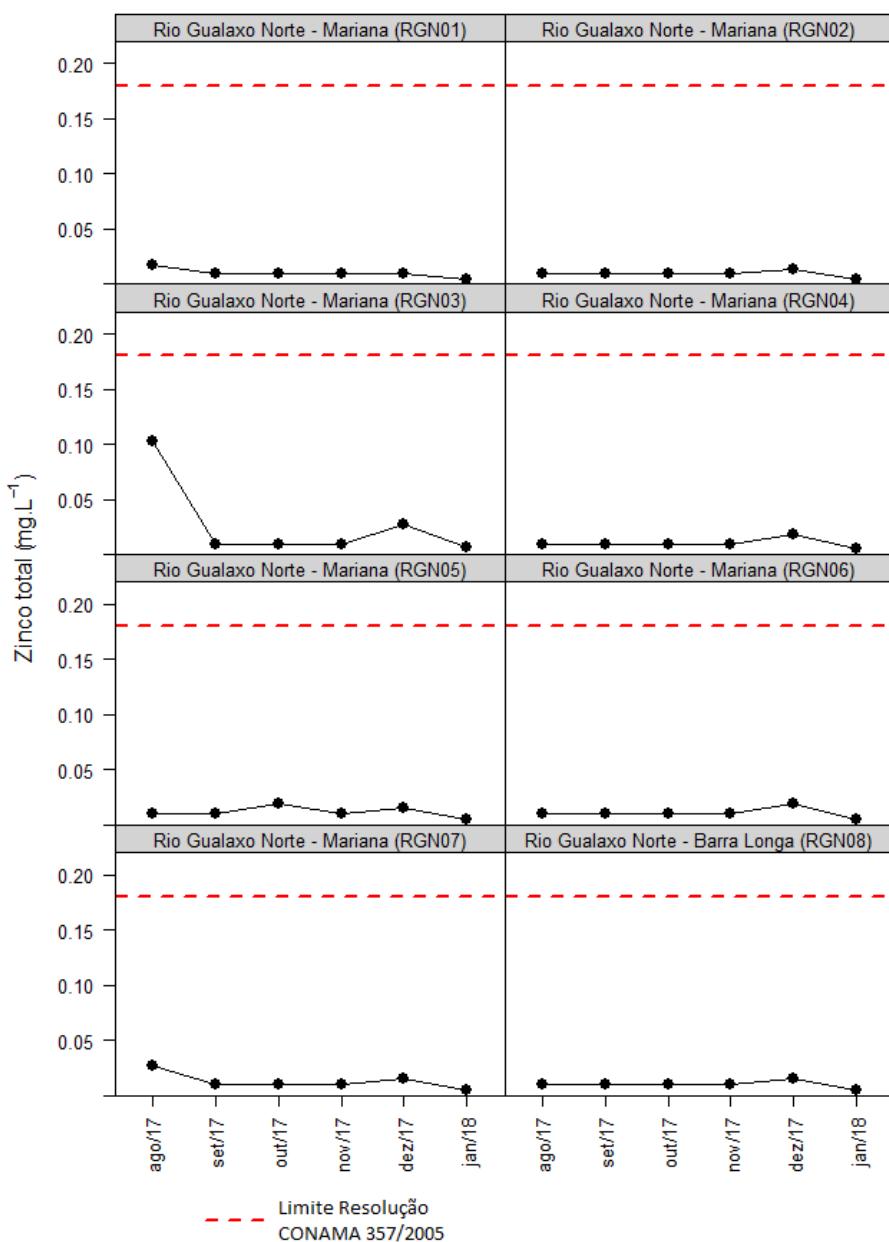
**Figura 6-33 - Resultados de zinco total de oito pontos no rio Gualaxo do Norte, de agosto/2017 a janeiro/2018.**

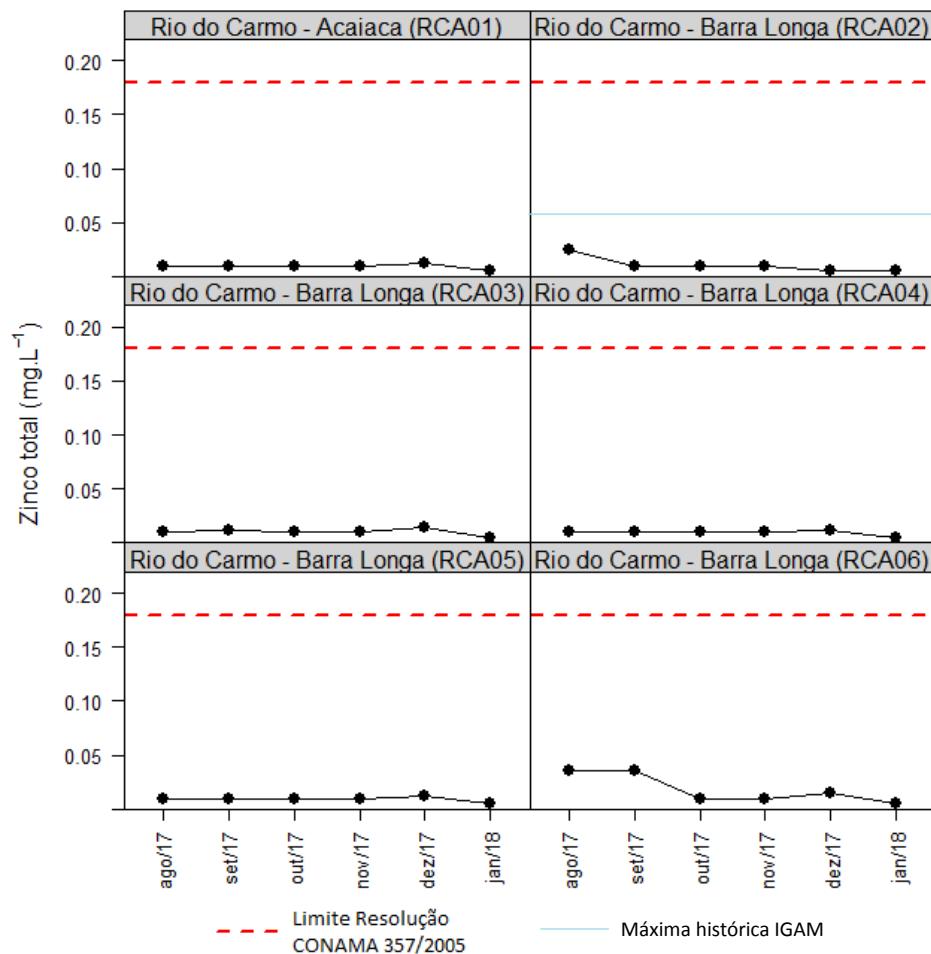
**Figura 6-34 - Resultados de zinco total de seis pontos no rio do Carmo, de agosto/2017 a janeiro/2018.**

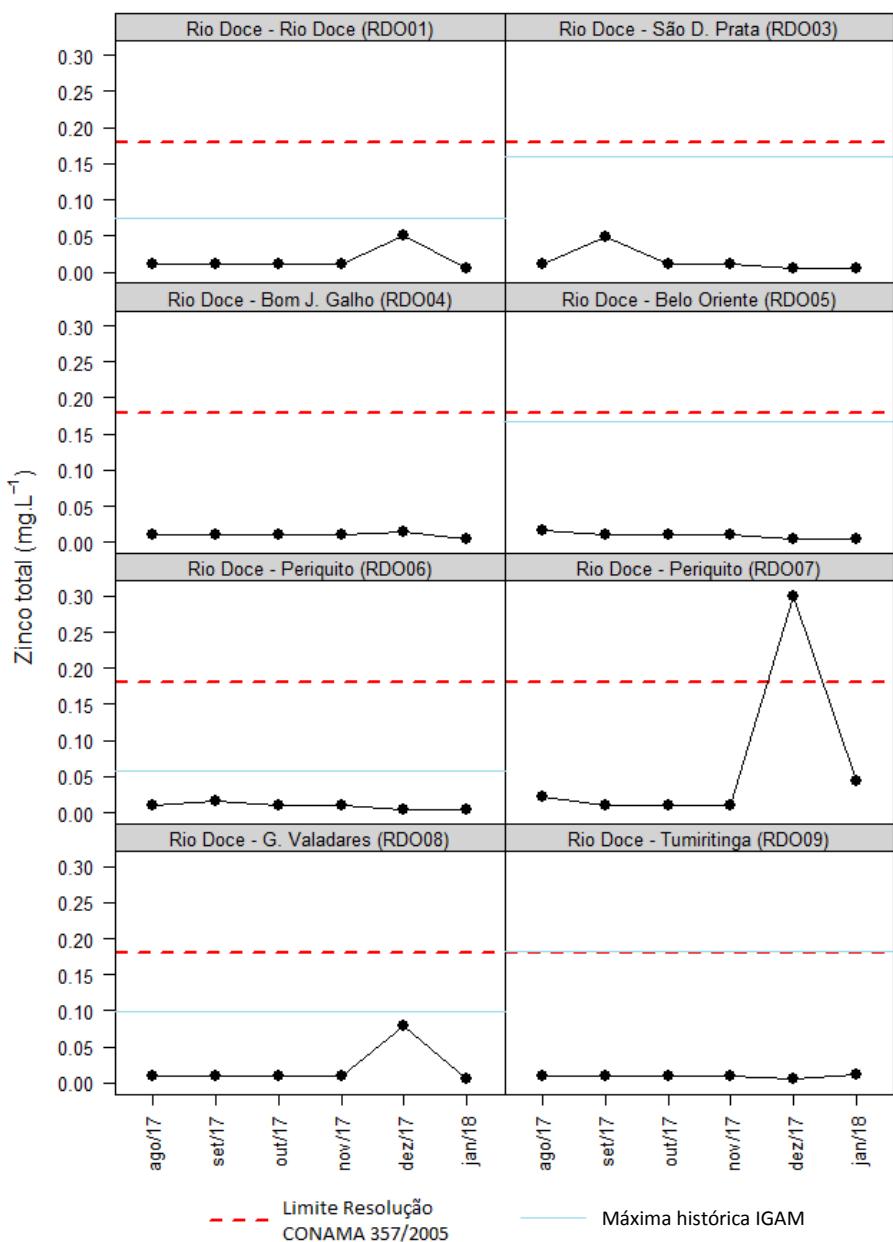
**Figura 6-35a - Resultados de zinco total de oito pontos no rio Doce, de agosto/2017 a janeiro/2018.**

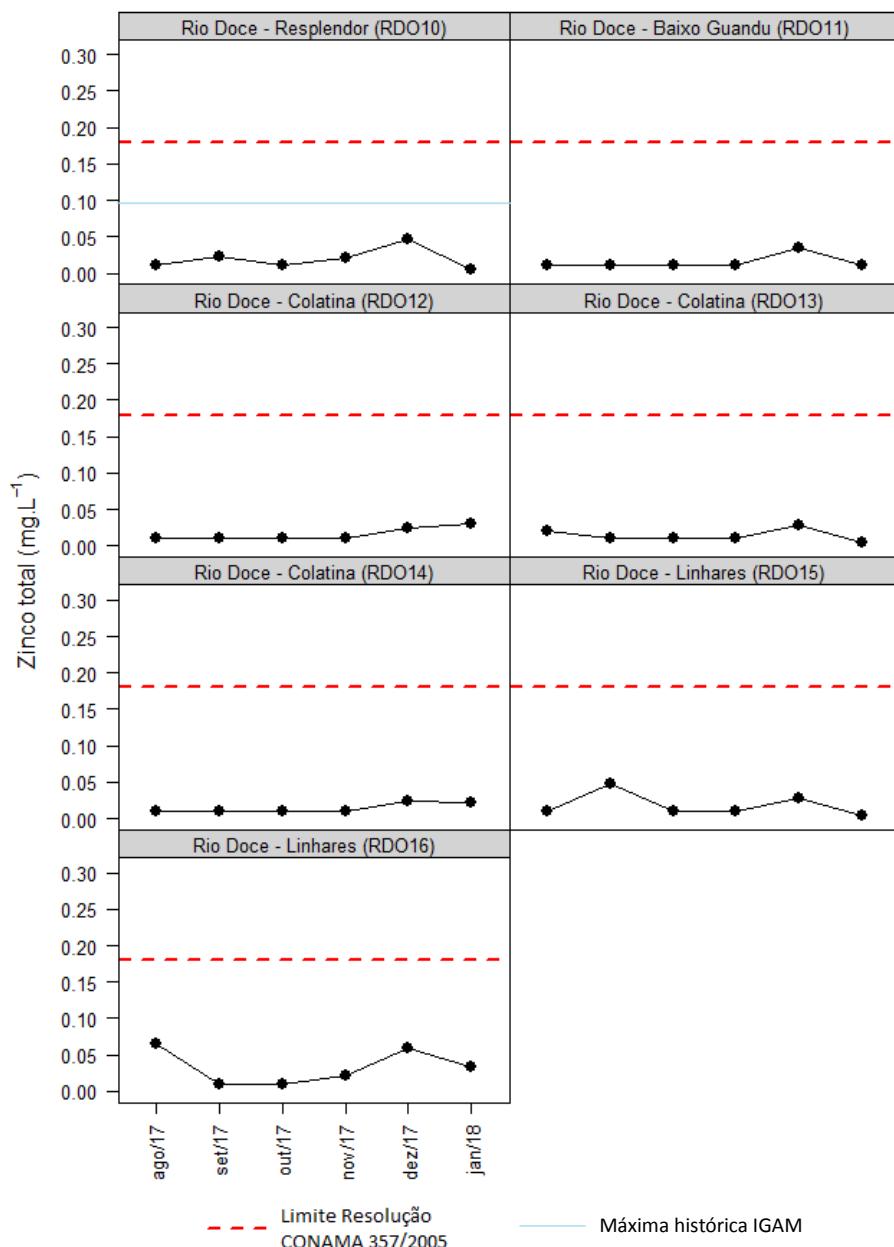
**Figura 6-46b - Resultados de zinco total de oito pontos no rio Doce, de agosto/2017 a janeiro/2018.**
